# 論文 落橋防止ケーブル用短アンカー一定着部の終局挙動に関する研究

**要旨:** 落橋防止装置をコンクリート部材に取り付ける際、鋼製ブラケットをアンカーボルトによって定着することが多いが、配筋状況によっては鉄筋と干渉する場合がある。そこで定着部の鉄筋と干渉しにくい短アンカーボルト鋼製ブラケットと低偏心ケーブル体を考案し、その終局挙動を実験的に確認した。実験方法はコンクリート供試体に短アンカー鋼制定着部を施工し、静的載荷により実施した。その結果、定着部の破壊形態はコンクリートのコーン状せん断破壊となり、実験結果と計算結果はよい対応を示した。また、ケーブルの破断荷重に対して十分な定着耐力を持つことを確認した。

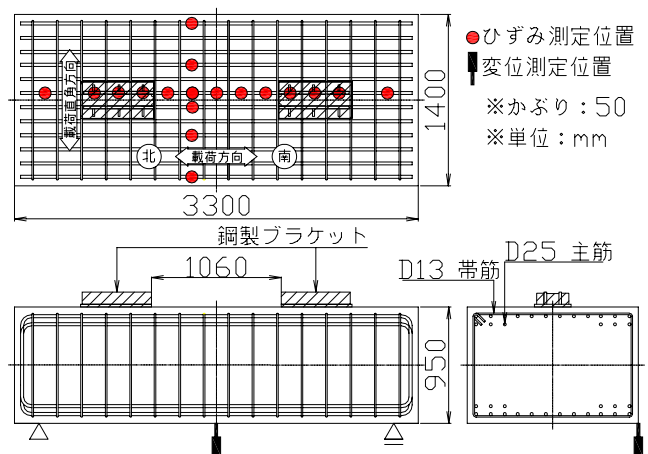
図-5 供試体配筋状況と主鉄筋ひずみ測定位置

PC 鋼より線φ15.2を2本配置するフラットケーブル用鋼製ブラケットを用いて载荷試験を実施した。図-5 に供試体配筋状況と主鉄筋ひずみ測定位置、図-6 に鋼製ブラケットと载荷方法の概要、表-1 にコンクリートの配合、写真-1 に試験状況を示す。鋼製ブラケットをコンクリート躯体上面に2体配置し、支圧板を介して油圧ジャッキにより载荷した。供試体下面は2点支持とし、片側を固定、もう一方をローラー支点とした。配筋は試験体が十分な曲げ耐荷力を有するように設計した。また供試体幅は、縁端のせん断破壊が生じないように設定した。コンクリートは呼び強度を27N/mm<sup>2</sup>とした。

測定項目は主鉄筋ひずみ、鋼製ブラケット間変位、鋼製ブラケットの浮き上がり変位、コンクリート変位、载荷荷重とした。主鉄筋ひずみについては図-5 に示すように、载荷方向の分布と载荷直角方向の分布を調べた。ひび割れ損傷は50kN ごとに調べた。

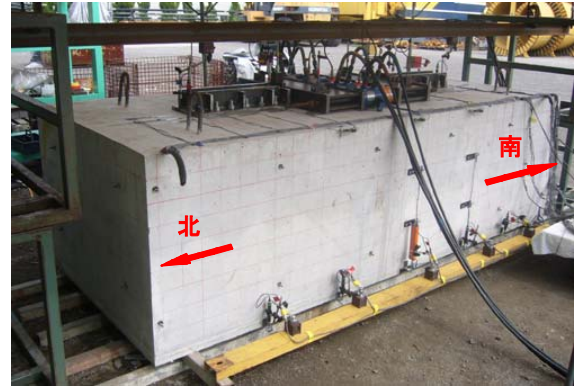
写真-1 試験状況

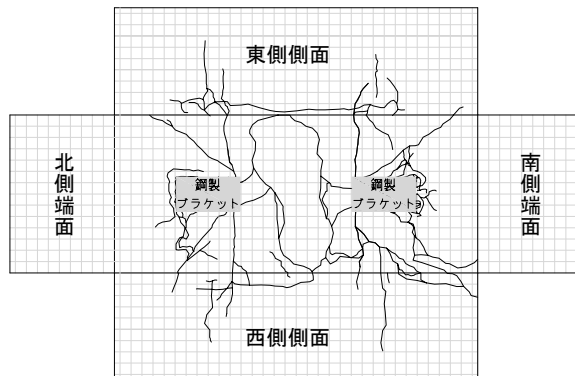
図-8 ひび割れ損傷図 (最終損傷状況)

図-7 にひび割れ損傷図(1050kN 時)、図-8 にひび割れ損傷図(最終損傷状況)、写真-2 にブラケット近傍

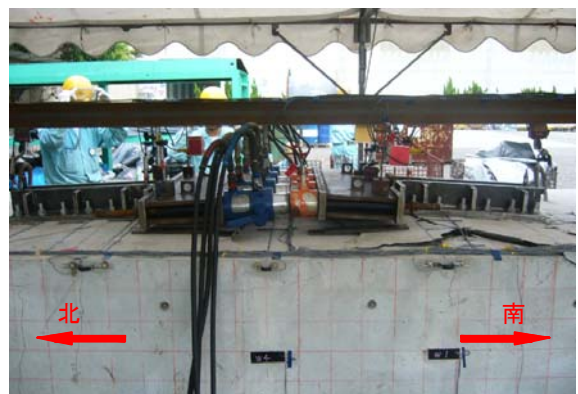
写真-2 ブラケット近傍の最終損傷状況

最大荷重 1093kN に達した後、荷重が低下し始めると、鋼製ブラケットが載荷側から顕著にめくれ上がり始めた。最大荷重時にアンカーボルトが引き抜き力を受け、付近のコンクリートがコーン状にせん断破壊して急激に損傷が進展したと考えられる。南北で比較すると、写真-2 に示すように、先行して南側ブラケットが損傷し、その後北側も同様の損傷が確認された。

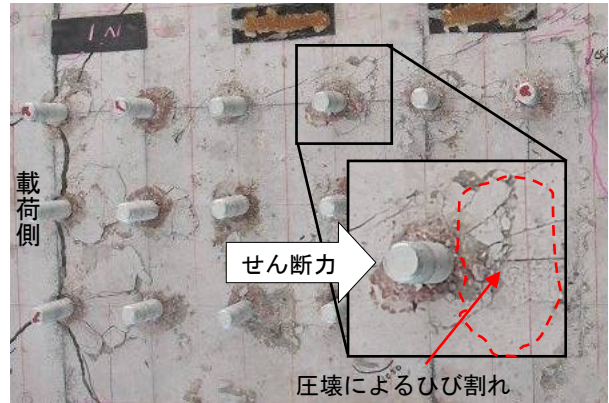
写真-3 鋼製ブラケット部分のコンクリート損傷

写真-3 に試験後に鋼製ブラケットを取り外した後の、鋼製ブラケット部分のコンクリート損傷を示す。アンカーボルトの荷重側反対にはコンクリートの圧壊によると考えられるひび割れが発生している。荷重によりアン

カーボルトには大きなせん断力が作用し、載荷側と反対のコンクリートに圧縮力が作用したと考えられる。このような損傷はすべてのアンカーボルトに対して生じていた。はじめはアンカーボルトの施工位置と鋼製ブラケットの微小なずれの影響から不均一に荷重が作用していたと予想されるが、載荷荷重の増加に伴って若干アンカーボルトがせん断変形することによってすべてのアンカーボルトに荷重が作用したと考えられる。
