報告 塩害を受けた道路橋床版への電着工法・脱塩工法の試験施工

要旨：塩害劣化を受けた道路橋床版の塩化物イオン除去とひび割れ閉塞を目的に、通電期間を最長2週間とした電着工法および脱塩工法の確立を目指し、実構造物で試験施工を行い、塩化物イオンの低減量、微細ひび割れの閉塞効果、施工性を検証した。その結果、(1)供試体実験同様の脱塩効果、傾向を確認し、脱塩量は電流密度よりも初期塩化物イオン量に大きく影響する。(2)電着工法はひび割れ閉塞効果が期待できる。(3)仮設設備は実用に十分耐えられる。との知見が得られ、実用化へ向けた課題が整理できた。

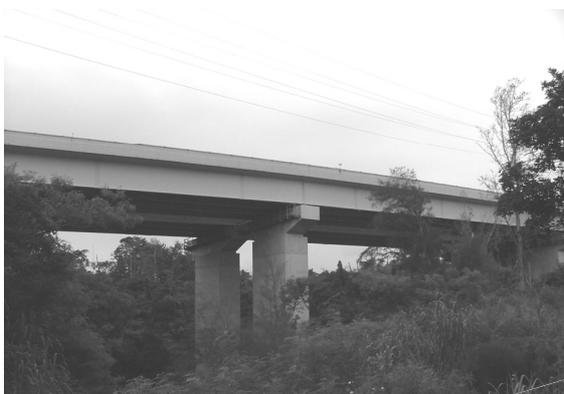
写真-1 徳首川橋外観

試験施工を実施した構造物は、沖縄自動車道 金武 IC～宜野座 IC 間に位置する億首川橋(下り線、鋼 2 径間連続鈹桁、P3～P5 間)のコンクリート床版である。供用後約 33 年を経過している。写真-1 に外観を示す。

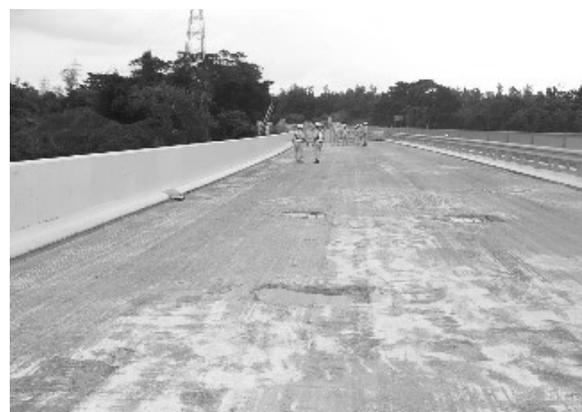
写真-2 床版上面劣化状況

本床版のコンクリートには、除塩が十分でなかった海砂が使用されており、内在塩分による塩害劣化が生じていた。舗装を撤去した時の床版上面の状況を写真-2 に示す。コンクリートの浮きやはく離が見受けられ、表面に露出した鉄筋全面にはさびが見られた。ひび割れは、幅が 0.2mm から 0.5mm 程度のものが橋軸直角方向の鉄筋に沿った形で見受けられた。なお、ASR によると思われる劣化は見られなかった。

床版コンクリートが既に浮いている部分や欠損している部分は、電気の短絡を防ぐため断面修復を実施した。変状範囲の外側10mm程度の位置にカッター目地を入れ、手ばつりによりコンクリートを除去した。鉄筋の発錆部分はサンダーでケレン後、鉄筋防錆材を塗布しポリマーセメントモルタルを用い修復した。

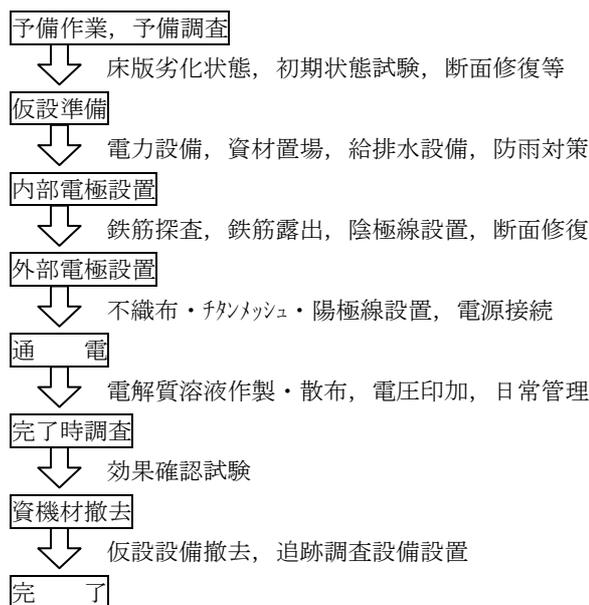
図-1 施工の流れ

施工の流れを図-1 に示す。

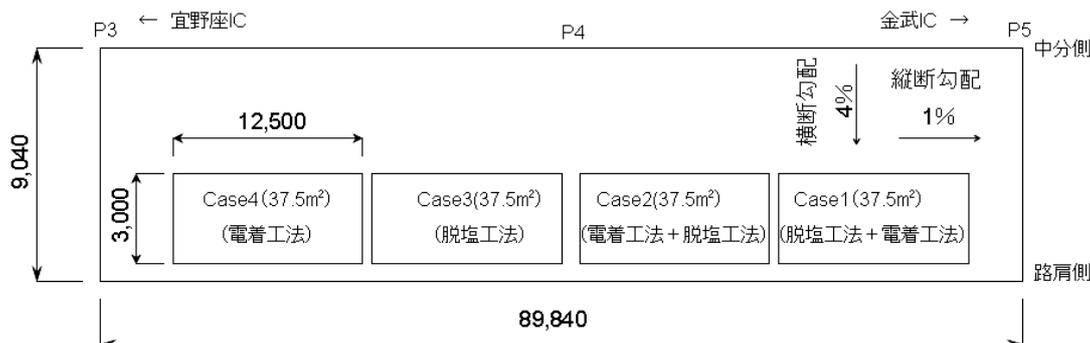
図-2 施工範囲

施工範囲は図-2 に示すとおり、車線規制下での施工を想定したこと、ならびに同一ケース内でのばらつき等を検証するため、走行車線側の 1 ケース当たり幅 3m、延長 12.5m の計 150m²とした。

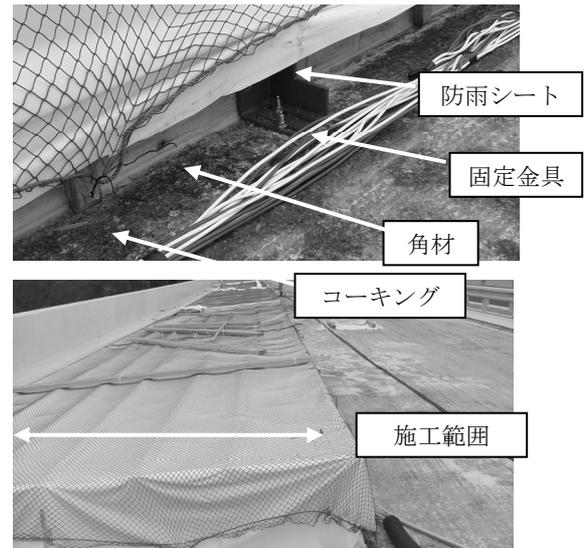
写真-3 通電部仮設設備の状況

施工部での電解質溶液の漏洩防止設備は、ゴム板上に角材を載せ固定金具、アンカーで床版に固定した。さらに角材と床版間はコーキングを施した。また雨水の浸入防止、電解質溶液の蒸発防止を目的に全面をシートで覆った。写真-3に設備状況を示す。

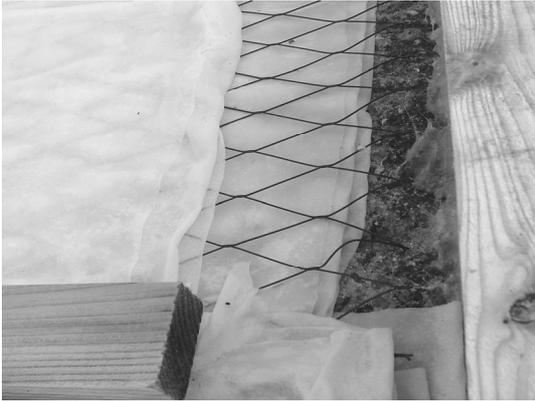
写真-4 外部電極の状況

m²に1カ所ずつ設置した。また外部電極は、床版面に約4%の横断勾配があり電解質溶液の偏りを防ぐため、写真-4のように不織布を施工範囲全面に敷きつめ、その上にチタンメッシュと不織布を設置し、チタンメッシュを不織布で挟み込むような状態とした。

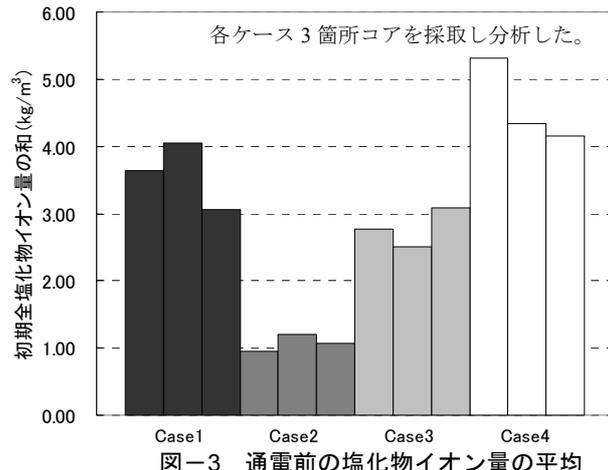
図-3 通電前の塩化物イオン量の平均

各ケースで初期（通電前）に含まれていた全塩化物イオン量の平均を図-3に示す。全塩化物イオン量の平均とは、床版上面から採取したコアの上面から0~20mm、20~40mmおよび40~60mmの3点の全塩化物イオン量を平均したものである。図-3から同じ橋梁内においても、全塩化物イオン量の平均に大きな差異が見られた。しかし、同じ試験施工ケースでは比較的、塩化物イオン量のばらつきは少ない。ただし、同一ケース内でコアを採取した位置は比較的近い部分で採取したので、各試験ケースの施工範囲全面に渡り同量の塩化物イオン量が含まれているとは考え難い。

図-3ならびに図-4より、初期の塩化物イオン量が多いほど脱塩量が増加する傾向にある。これは既往の研究結果⁵⁾と同様な傾向を示している。一般に同一配合のコンクリートにおいては、コンクリート中の塩化物イオン量が多いほど、相対的に移動しやすい塩化物イオンが多いためである。

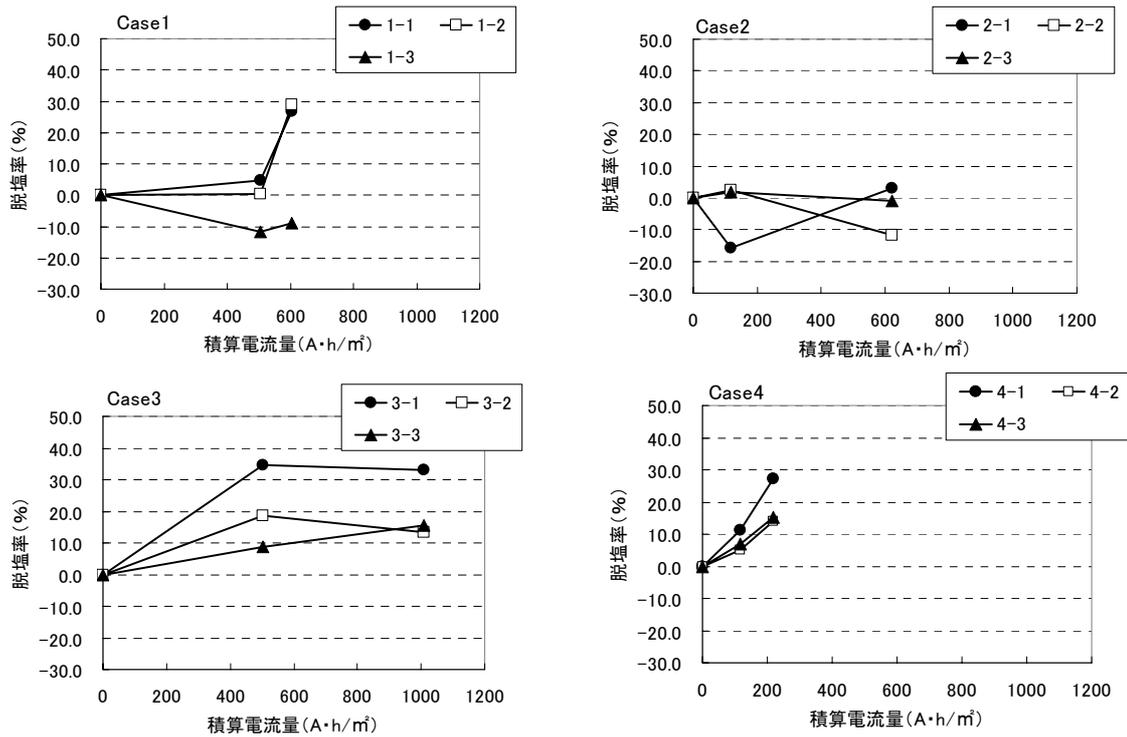
図-4 積算電流量と脱塩率との関係 ※各ケース3箇所コアを採取し分析した。

通電により除去された全塩化物イオン量を脱塩量とし、脱塩量の通電前の全塩化物イオン量との百分率を脱塩率と定義した。図-4に積算電流量と脱塩率との関係を示す。

Case1では、第1施工の脱塩工法は脱塩率が非常に小さく、第2施工の電着工法で脱塩率が上昇している。一方Case3ではCase1とは異なり、第1施工の脱塩工法の脱塩率が高く、引き続き脱塩工法を行った第2施工では脱塩率が低下傾向を示している。既往の知見⁵⁾では、通電初期は比較的移動しやすい塩化物イオンがコンクリート中に多く存在するが、通電量の増加に伴い移動しやすい塩化物イオンが少なくなるため、通電初期の脱塩率が最も高く、積算通電量の増加に伴い脱塩率は低下する傾向があることが知られている。本試験施工ではCase3のような傾向を示すと予想していた。Case1の原因については解明できなかった。

Case4は、第1施工と比較して第2施工になっても脱塩率の低下傾向は見受けられない。これは積算電流量が比較的少ないこと、および初期の塩化物イオン量が他の

試験ケースに比べ多いためと推察される。
