論文 鋼・コンクリート合成床版の鋼材防食に関する研究

要旨：寒冷地に建設された道路橋の床版では、冬期に散布される凍結防止剤がコンクリート内部の鋼材腐食を促進する要因となる可能性がある。本研究は、このような腐食環境において供用される鋼・コンクリート合成床版のコンクリート内部の鋼材を対象として、その防食方法を検討したものである。コンクリートに塩化物を加えて製作した合成床版の試験体を用いて、高温、高圧の蒸気養生の装置であるオートクレーブにより促進腐食試験を実施した。試験により、鋼材表面に無機ジンクリッチペイントまたは有機ジンクリッチペイントなどを塗装することは防食方法として一定の効果があることを確認した。

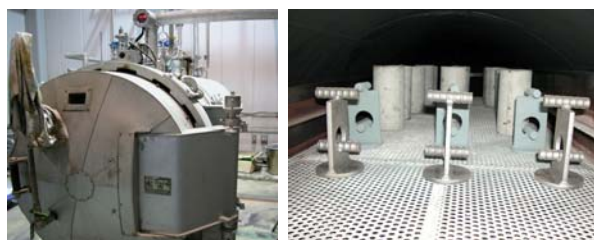
写真-2 オートクレーブ装置

オートクレーブの条件は図-4に示すように5時間を温度180℃、圧力約1.0MPaの蒸気環境とするのは共通とし、高温、高压とする回数を円柱試験体 N1, P1 では2回(試験時間72時間)とし、円柱試験体 N2, P2, NA, NN, 鋼材試験体および梁試験体では4回(試験時間168時間)とした。試験サイクルは、装置内で温度および圧力を昇降させる負荷を与えた後で、装置から試験体を取り出し、常温で24時間の養生を行うことを繰り返す方法とした。養生は円柱試験体が水中浸せき、梁試験体は湿布養生とした。常温は20℃である。オートクレーブに用いた装置と試験体の設置状況を写真-2に示す。

(a) 装置 (b) 試験体設置例

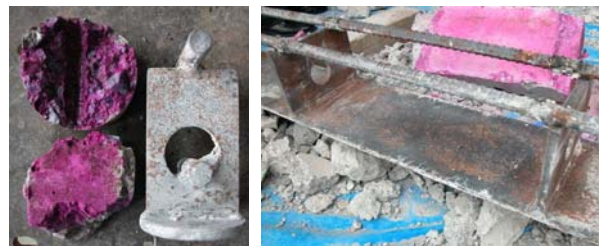
写真-3 中性化確認例

鋼材の腐食原因が中性化でないことを調べるため、オートクレーブ後に、はつりとしたコンクリートの鋼材接触面にフェノールフタレイン溶液を噴霧して中性化を確認した(写真-3)。塗装のあり、なし、塩分のあり、なしにかかわらずいずれの試験体も鋼材接触面でアルカリ性が保たれていた。無塗装の試験体では、塩分があるとひび割れの有無に関係なくアルカリ性が保たれていても錆が発生していた。

(a)円柱試験体 NA (b)梁試験体 A-1

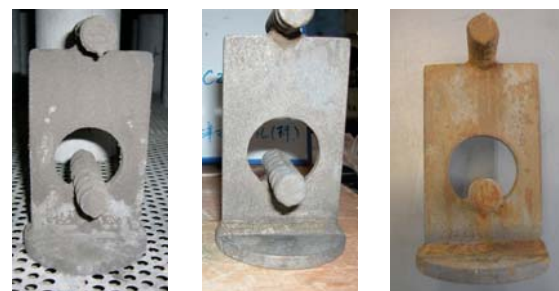
写真-4 オートクレーブ後の塗膜 (試験体 SP)

オートクレーブ試験後の試験体 SP の塗膜の状態を写真-4に示す。オートクレーブ1回後には、部分的に白色に変色している箇所があり、水酸化亜鉛と考えられる。オートクレーブと湿潤養生を繰り返すと、塗膜は粉状に剥離することで減耗して錆が発生した。無機ジンクリッ

(a) 1回後 (b) 2回後 (c) 3回後

チペイントが減耗した原因としては、温度 180℃ で 1.0MPa の圧力の蒸気の影響と、オートクレーブ間の湿潤養生（水中浸せき）時に円柱試験体と同じ水中にあったことから、アルカリ性の塩水の影響が考えられる。オートクレーブ 4 回で塗膜がほぼなくなっているが、すべてが亜鉛の腐食反応であるか塗膜破壊が複合しているかは明らかにはできていない。

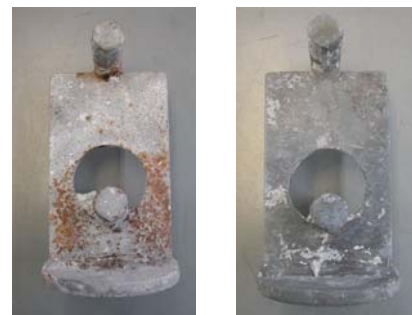
写真-5 発錆状況例 (円柱試験体)

円柱試験体の試験後の状況例を写真-5 に示す。無塗

装で塩分を含んだコンクリート中にあった試験体 N1, N2 では錆が発生し、オートクレーブ回数が多いほど錆は増加した。塗装して塩分を含んだコンクリート中にあった試験体 P1, P2 では錆は発生しなかった。ただし、無機ジンクリッチペイントの塗膜厚はオートクレーブにより減耗しており、手でこすると表面が粉状になり剥離している状態は鋼材試験体 SP と同様であった。試験体 P2 のオートクレーブ 4 回後の残存膜厚は 20 μm 程度であった。

リップ表面の錆をトレーシングペーパーに写しとって発錆面積を求め、リップの表面積に対する割合を発錆面積率とした。リップのコバ面と底鋼板は集計の対象外とした。リップの両面で平均した発錆面積率を表-10 に示す。無塗装で塩分を含んだコンクリート中にあった試験体では、オートクレーブ 2 回で発錆面積率は 2% (N1)、オートクレーブ 4 回では同じく 22% (N2) であった。塗装して塩分を含んだコンクリート中にあった試験体 (P1, P2) では錆は発生しなかった。ひび割れがない試験体では、塩分を含む NA がオートクレーブ 4 回で発錆率は 19%、塩分を含まない NN では錆は発生しなかった。鋼材試験体では、無塗装のもの (SN) はオートクレーブ 2 回で発錆面積率は 100% であった。また、鋼材試験体で塗装したもの (SP) はオートクレーブ 2 回では錆は発生しなかったが、オートクレーブ 4 回で錆が発生し、発錆面積率は 40% であった。オートクレーブ試験により、塩分を含むコンクリートでは錆を発生させられることがわかった。
