論文 高密度に軸方向鉄筋を配置した RC 柱の接合部に関する実験的検討

要旨: 筆者らは、型枠とせん断補強鋼材兼用の一般構造用鋼管内に、軸方向鉄筋を 20%程度と高い密度で配置した高密度 RC 柱構造の検討を行っている。今回、高密度 RC 柱と鋼製梁および 1 柱 1 杭構造の杭との接合方法にソケット方式を用いた場合の挙動を把握することを目的とし、模型試験体による正負交番載荷試験を行った。試験の結果、ソケット部への柱の埋め込み長と軸方向鉄筋定着長の組み合わせが、(1)1.5D, 33φ以上、(2)1.66D, 18φ以上 (D:柱径, φ:軸方向鉄筋径)の試験体において、終局時の部材角は 1/10 以上であり、十分な変形性能を有することがわかった。

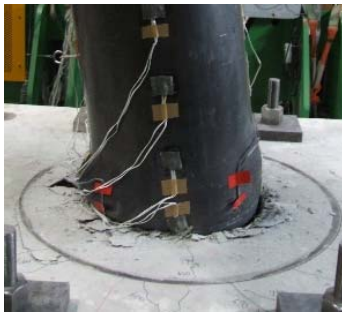
6δy : 部材角 1/6
写真-5 k-13 試験体

3 体の試験体とも、2δy からソケット鋼管内のモルタルの浮きや剥離が認められた。k-13試験体については、4δyで柱鋼管がソケット天端高さ付近ではらみ出し、6δy (部材角1/6) の段階で軸方向鉄筋の破断が発生した。8δy 載荷終了後、10δyを旨した載荷の途中で柱鋼管に亀裂が発生し、載荷を終了した。なお、柱鋼管のソケット部からの顕著な抜け出しは確認されなかった。

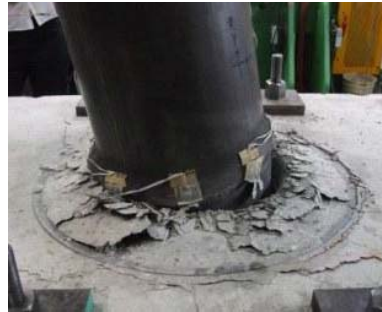
7δy : 部材角 1/5
写真-6 NO.1 試験体

NO.1試験体は、3δy (部材角1/13) で柱鋼管がソケット天端高さ付近ではらみ出し、8δy載荷時に柱鋼管の亀裂が発生した。柱鋼管のソケット部からの抜け出しが見られ、軸方向鉄筋の破断は確認されなかった。

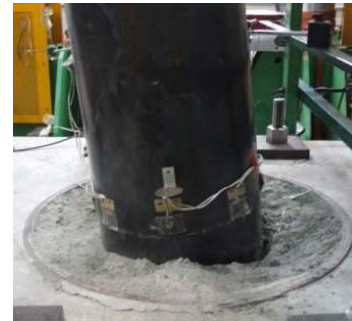
5δy : 部材角 1/8
写真-7 NO.2 試験体

NO.2試験体は、2δy (部材角1/19) の段階で柱鋼管とソ

ケット部モルタルの間に7mm程度の隙間が発生し、柱鋼管とソケット内モルタルの間に縁切れが生じた。4δy (部材角1/10) で柱鋼管のはらみ出しは見られたが、その後はらみ出しの顕著な進展は見られず、軸方向鉄筋の破断は確認されなかった。5δy (部材角1/8) 載荷時の抜け出し量は約3.5cmで、載荷終了時 (9δy載荷後) の抜け出し量は約10cmであった。なお、NO.1, NO.2試験体は、載荷装置のストローク限界により、載荷を終了した。
