論文 高密度軸方向鉄筋をスパイラル鉄筋で補強した RC 柱の交番載荷実験

要旨: 一般的な RC 柱は、主鉄筋比 6% を上限としている。今回、主鉄筋比 14.8%~24.7% と高い密度に軸方向鉄筋を配置し、これをスパイラル鉄筋で補強した“高密度配筋 RC 柱”の開発に向け、静的正負交番載荷実験を行い、破壊性状を確認した。試験体は、軸方向鉄筋比、耐力比をパラメータとし、これらのパラメータが破壊性状に与える影響について基礎的な検討を行った。

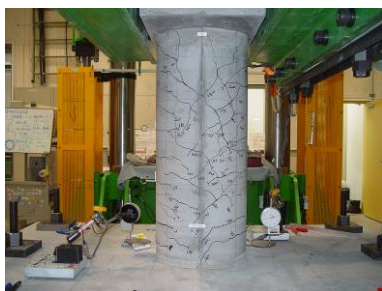
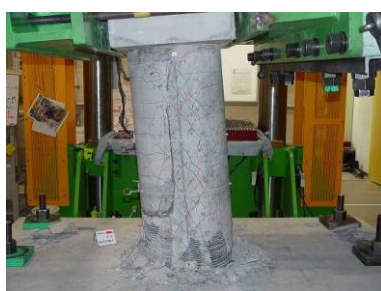
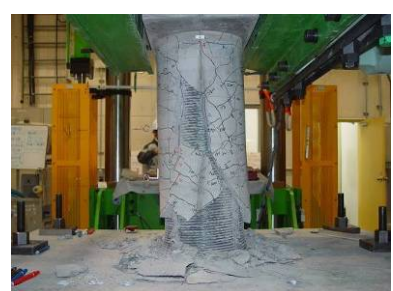
写真-1 No.1 試験体損傷状況

に柱基部のかぶりモルタルに浮きが見られた。4 δ_y 荷重時以降、柱基部のかぶりモルタルの剥落が始まり、さらに6 δ_y 荷重時にフーチング表面部のかぶりコンクリートが浮き始めた。その後、かぶりモルタルの浮きは柱全体に進行し、柱基部から1D程度の範囲のかぶりモルタルは全て剥落した。なお、フーチング表面部のかぶりコンクリートの浮きは最終的に柱径の1.5倍程度の範囲で円錐状に浮上がった(写真-1最大荷重時)。12 δ_y をピークに水平荷重の低下が始まり、18 δ_y 荷重時に最大荷重の80%程度で、柱付け根部の軸方向鉄筋が低サイクル疲労により破断し、試験を終了した。試験終了時の状況を写真-1に示す。

軸方向鉄筋比が14.8%のNo.1試験体は、1 δ_y で柱全体にひび割れが発生(写真-1降伏荷重時)し、2 δ_y 荷重時

軸方向鉄筋比 14.8%, 耐力比 5.66 の No.1 試験体は, (1) 軸方向鉄筋比の影響で述べたように, 試験終了時, 柱基部 1D 程度の範囲のかぶりモルタルがほぼ完全に剥落し, フーチング表面部のかぶりコンクリートが円錐状に浮上がる破壊形態を示した。

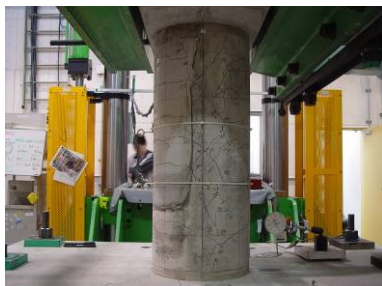
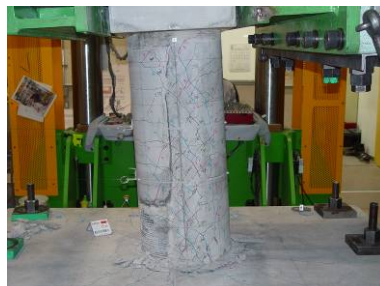
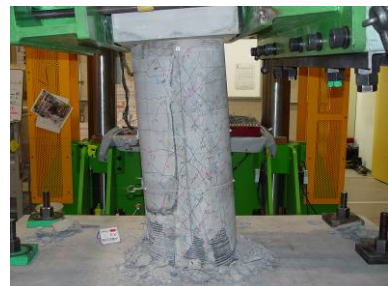
写真-2 No.3 試験体損傷状況

軸方向鉄筋比が19.8%のNo.3試験体は、1 δ_y で柱全体にひび割れが発生(写真-2降伏荷重時)し、2 δ_y 荷重時に柱基部のかぶりモルタルに浮きが見られた。4 δ_y 荷重時以降、柱基部のかぶりモルタルの剥落が始まり、さらに6 δ_y 荷重時にフーチング表面部のかぶりコンクリートが浮き始めた。その後、No.1試験体と同様の損傷状況を示

し(写真-2 最大荷重時), フーチング表面部のかぶりコンクリートの浮きは最終的に柱径の 1.5 倍程度の範囲で円錐状に浮上がった。10 δ_y をピークに水平荷重の低下が始まり, 16 δ_y 載荷時に最大荷重の 80%程度で, 柱付け根部の軸方向鉄筋が低サイクル疲労により破断し, 試験を終了した。試験終了時の状況を写真-2 に示す。

試験終了時の損傷状況をまとめると, 軸方向鉄筋比 14.8%~19.8%の No.1, No.3 試験体は, 柱基部 1D 程度の範囲のかぶりモルタルがほぼ完全に剥落するとともに, フーチング表面部のかぶりコンクリートが円錐状に浮上がる破壊形態を示し, 軸方向鉄筋が破断した。

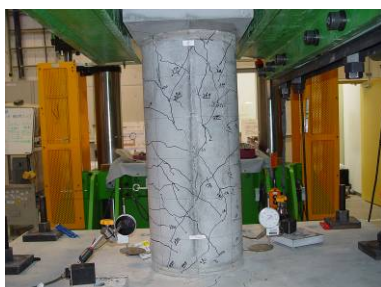
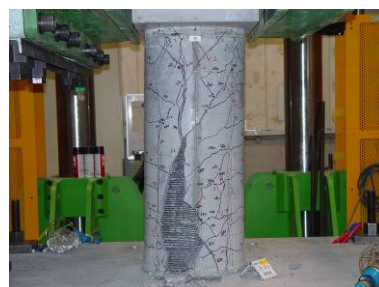
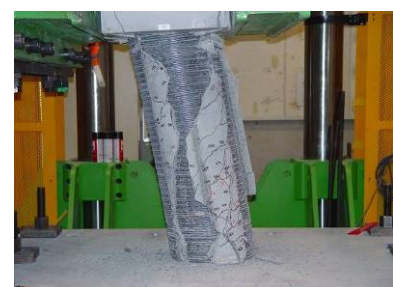
写真-3 No.4 試験体損傷状況

軸方向鉄筋比が 24.7%の No.4 試験体は, 1 δ_y で柱全体にひび割れが発生した(写真-3 降伏荷重時)。2 δ_y 載荷時に載荷方向から 90° の位置で, 柱の縦方向全体に大きなひび割れが発生し, 柱全体にわたってかぶりモルタルが浮いた。3 δ_y 載荷時以降, 柱全体でかぶりモルタルの剥落が始まった(写真-3 最大荷重時)。なお, 水平荷重は 4 δ_y でピークに達した後も, 荷重の低下はほとんど見られず, 16 δ_y 載荷時に載荷部分の柱頭部が破損し, 載荷が不能となり, 試験を終了した。試験終了時は(写真-3 試験終了時), 柱全体にわたりかぶりモルタルが剥落したが, フーチング表面部の損傷はほとんど見られず, 軸方向鉄筋の破断もなかった。試験終了後, せん断補強鉄筋を切断し, 損傷状況を確認したところ, 主鉄筋間の付着が切れ, モルタルが柱全体で粉砕していた。

一方, 軸方向鉄筋比が 24.7%の No.4 試験体は, かぶり

モルタルの剥落が柱全体におよび, 主鉄筋間のモルタルが柱全体で粉砕しているのが特徴で, フーチング表面部の損傷は小さく, 軸方向鉄筋の破断はない。

軸方向鉄筋比 24.7%, 耐力比 5.78 の No.4 試験体は, (1) **軸方向鉄筋比の影響**で述べたように, 柱全体にかぶりモルタルが剥落し, 主鉄筋間のモルタルが柱全体で粉砕するものの, フーチング表面部の損傷は小さい破壊形態を示した。

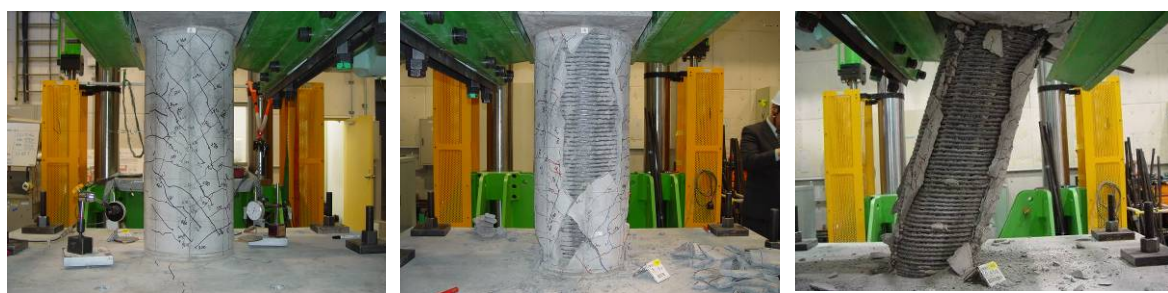
写真-5 No.5 試験体損傷状況

耐力比が 2.96 の No.5 試験体は, No.4 試験体と同様の損傷状況を示した。 $1\delta_y$ で柱全体にひび割れが発生し (写真-5 降伏荷重時), $4\delta_y$ 載荷時に柱全体にかぶりモルタルの剥落が始まった (写真-5 最大荷重時)。試験終了直前の $18\delta_y$ 載荷時には, 柱全体のかぶりモルタルがほぼ完全に剥落していた。なお, 水平荷重は $6\delta_y$ でピークに達した後も, 荷重の低下はほとんど見られなかったが, $24\delta_y$ 載荷時に載荷部分の柱頭部が破損し, 載荷が不能となり, 試験を終了した。試験終了時は (写真-5 試験終了時), 柱全体にわたりかぶりモルタルが剥落し, 主鉄筋間の付着が切れ, モルタルが柱全体で粉砕していたが, フーチング表面部の損傷はほとんど見られず, また, 軸方向鉄筋の破断もなかった。

軸方向鉄筋比が 14.8% と同一で, 耐力比が異なる No.1 試験体と No.2 試験体を比較すると, 耐力比が異なることによる破壊形態に大きな違いは見られなかった。また, 軸方向鉄筋比が 24.7% と同一で, 耐力比が異なる No.4 試験体と No.5 試験体も, 耐力比による破壊形態に大きな違いは見られなかった。

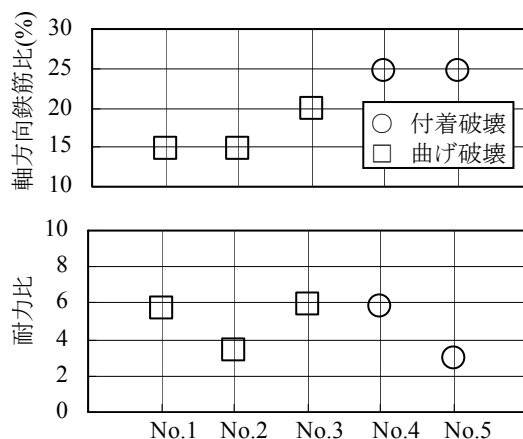
図-3 試験体損傷状況とパラメータの関連

図-3 に各試験体別に軸方向鉄筋比および耐力比をパラメータとした, 破壊形態の分類結果を示す。なお, ここでは鉄筋相互の付着が切れ, 鉄筋間のモルタルが柱全体で粉砕する破壊形態を付着破壊, フーチング表面のかぶり部に損傷が集中する破壊形態を曲げ破壊として分類した。

軸方向鉄筋比が 24.7% の場合, 耐力比 3.0~5.8 程度の範囲では付着破壊となり, 軸方向鉄筋比が 19.8% 以下の場合, 耐力比が 3.4~6.0 の範囲で曲げ破壊となっている。

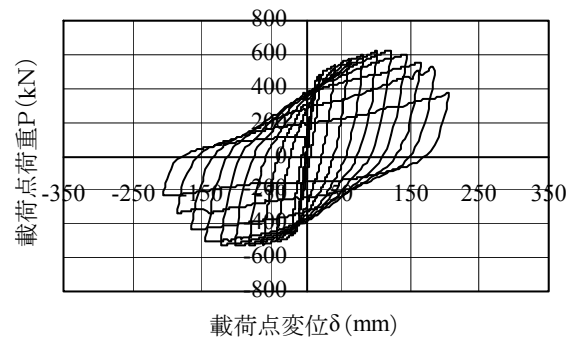
図-4 荷重変位曲線 (No. 1 試験体)

各試験体の荷重変位曲線は、2つのタイプに分けられる。第1のタイプは、紡錐型の履歴ループを描く試験体（No.1, No.2, No.3）で、第2のタイプはスリップ型の履歴ループを描く試験体（No.4, No.5）である。図-4～図-8にNo.1～No.5試験体の荷重変位曲線を示す。

紡錐型の履歴ループを描く試験体は、軸方向鉄筋比が20%程度以下、耐力比3.4～6.0程度のNo.1, No.2, No.3試験体で、曲げ破壊となったものである。これらは、軸方向鉄筋をせん断補強鉄筋が拘束し、軸方向鉄筋のはらみ出しを抑制するため、損傷がフーチング表面部に集中するものと考えられる。

なお、No.1試験体の試験終了時の部材角は1/5、じん性率は17、No.2試験体の試験終了時の部材角は1/7、じん性率は11、No.3試験体の試験終了時の部材角は1/6、じん性率は13で、十分な変形性能が得られている。ここで、じん性率は、試験終了時の変位（ δ_u ）と降伏時の変位（ δ_y ）の比（ δ_u/δ_y ）として求めた。
