# 報告 鉄筋コンクリート高架橋の乾燥収縮ひずみの測定

要旨：鉄筋コンクリートラーメン高架橋を対象とし、コンクリートの有害なひび割れを制御することを目指している。そのためには実構造物における乾燥収縮に起因したひび割れ発生の有無を評価する手法が必要となる。コンクリート構造物は大規模地震に対応した設計で配筋が密になっており、またコンクリートの収縮量が大きくなりつつあり、ひび割れが発生しやすい条件となっている。これまで実構造物でコンクリートの収縮を測定した例はまだ少ない。そこで実構造物におけるコンクリートの乾燥収縮を把握することとした。  
 キーワード：乾燥収縮，ひび割れ，線膨張係数，表面温度，水分量，日射量

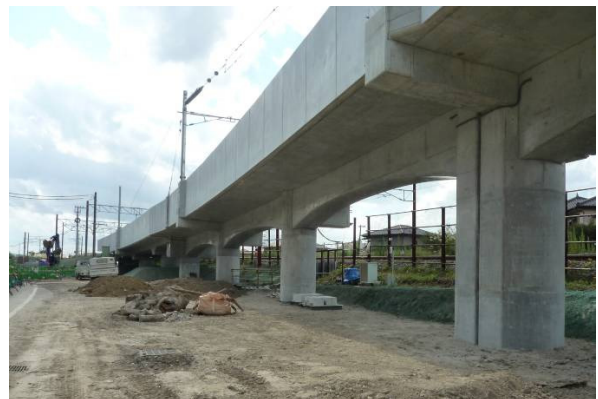
図 - 2 高架橋周辺状況

本高架橋は、橋軸方向をおおよそ南西から北東方向に向けて構築されている。

近隣の建物は高架橋から離れており、スラブ中央部では午前午後で日射量にはほとんど差が無いことを測定により確認している。

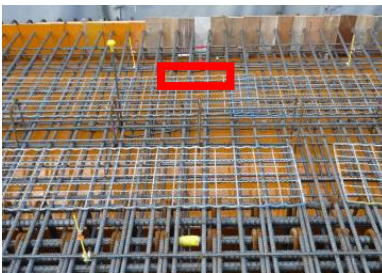
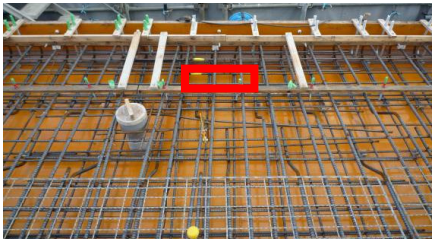
図 - 3 測定器取り付け位置 (スラブ, 梁断面図)

ートひずみ計, 鉄筋ひずみゲージ, コンクリート温度計 (ひずみ計の熱電対を用いた), コンクリート上面温度計 (上面に熱電対を設置した), 水分計である。同時に環境計測のため, 気温計, 相対湿度計, 雨量計, 日射計, を設置した。測定器の設置状況を図 - 3 に示す。また測定器の仕様および設置位置を表 - 1 に示す。

スラブ測点 1 は, 隅角部に生じやすいひび割れを捕らえるため, スラブの隅角部に対して斜めに測定器を設置した。なおスラブのハンチが無い場所としている。スラブ測点 2 は, スラブ中央部で橋軸方向に測定器を設置している。なお, 本高架橋は 2 段階施工のため, 1 期目を施工した段階では, スラブの端部から約 30cm の位置に設置している。スラブ測点 3 は, 橋脚近傍の張出しスラブ端部で橋軸方向に測定器を設置している。

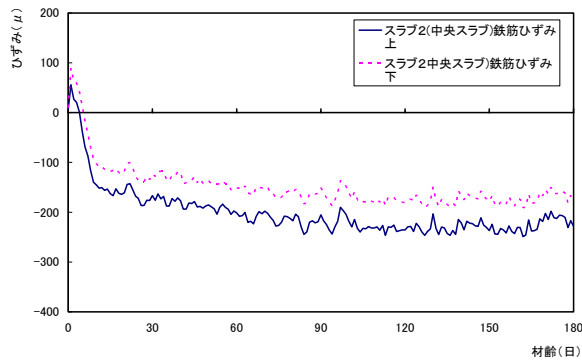
図 - 8 鉄筋ひずみ (スラブ測点 2)

各取り付け位置における鉄筋ひずみの測定結果を図 - 7 ~ 図 - 9 に示す。鉄筋ひずみは、打設直後に引張・圧縮の変動が見られたが、材齢 5 日以降は圧縮傾向が顕著に見られた。各測定箇所とも、上側鉄筋の圧縮が大きく、下側鉄筋との差は 50  $\mu$  程度であった。

材齢 180 日時点の鉄筋ひずみは、スラブ測点 2 (中間スラブ端部) が最も大きい値を示した。これはスラブの側転の中で、スラブ測点 2 の鉄筋比が最も小さいこととも一致している。
