報告 鉄筋腐食によるかぶりコンクリート剥落の実態調査

要旨：経年 30 年程度の鉄道高架橋に対して調査を実施し、ひび割れと剥離剥落形態、鉄筋の腐食状態を確認した。また、かぶりと剥落幅の関係、かぶりと剥落角度の関係、ひび割れ発生と剥離剥落発生の閾値について基礎的な検討を行なった。本調査では、剥落幅は、概ね 180mm 以下であった。また、かぶりが大きくなると剥落角度が小さくなる傾向を示し、剥落角度は、概ね 60 度～80 度であった。調査時点では、かぶり c と鉄筋径 d の比 c/d が 3.0 以下となると、剥離剥落の発生率が大きくなる傾向が見られた。

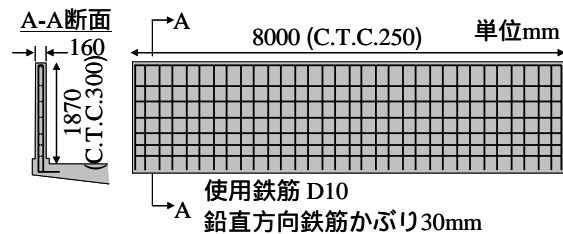
図 - 1 A 及び B 高架橋の高欄配筋図

図-1にA及びB高架橋の高欄配筋図を示す。高欄の収縮目地間の長さは標準8000mmで、高さは1700～1900mm、幅は160mmである。この8000mm間隔で区切られた高欄を1枚と定義した。使用鉄筋は鉛直方向鉄筋、水平方向鉄筋ともにD10である。鉛直方向鉄筋の配置間隔は250mm、水平方向鉄筋の配置間隔は300mmである。鉛直方向鉄筋が外側に配置されており、鉛直方向鉄筋かぶりりは30mmである。既設鉄道高架橋のRC高欄としては最も一般的な構造である。

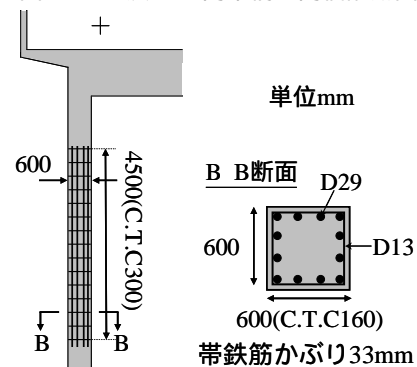
図 - 2 C 高架橋の柱配筋図

表-1にC高架橋の諸元を示す。対象部位は、柱である。柱内部(中性化の濃縮を受けていないと考えられる表面から80mm～100mmの深さ)から0.16～0.30kg/m³(データ数:3箇所)の塩化物イオンが検出された。データ数は少ないものの、内的塩害の影響は小さいと考えられる。また、飛来塩分が少ないと考えられる地域に位置し、且つ離岸距離は1.0km以上であることから、飛来塩分の影響は小さいと考えられる⁶⁾。中性化深さは、8.4～31.6mm(データ数:17箇所)であった。以上より、C高架橋の劣化要因は、かぶり不足または中性化であると推定された。図-2にC高架橋の柱配筋図を示す。鉄筋径は、軸方向鉄筋D29、帯鉄筋D13である。軸方向鉄筋間隔は160mm、帯鉄筋間隔は300mmである。帯鉄筋かぶりりは33mmである。

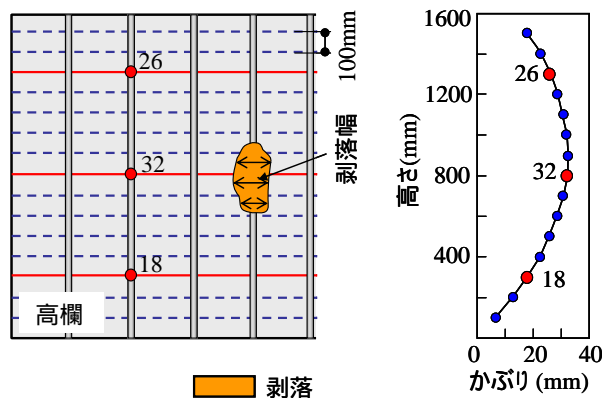
図-3 鉛直方向鉄筋かぶりりと剥落幅の算出

図-3に鉛直方向鉄筋かぶりりと剥落幅の算出方法を示す。鉄筋のかぶりりは、電磁誘導法を用いて測定した。高欄では、鉛直方向鉄筋について高さ方向に3側線のかぶりり測定を実施した。図-3に示すように、これら3側線(図-3中の実線)の測定結果から100mmピッチで放物線補間によって、測定箇所以外の鉛直方向鉄筋かぶりりを算出した。図-4に帯鉄筋かぶりりと剥落幅の算出方法を示す。柱では、2側線の帯鉄筋かぶりりを測定し、100mmピッチで実測箇所以外の帯鉄筋かぶりりを線形補間によって算出した。

図-3、図-4に示すように、100mmピッチで剥落幅を測定した。剥落幅は100mmピッチ内の剥落幅の最大値と最小値を計測し、それらの平均の値と定義した。なお、剥落は、かぶりりコンクリートが完全に剥がれ落ち、鉄筋が露出している箇所とした。また、剥離は、点検ハンマーによって、浮きと判定された箇所とした。

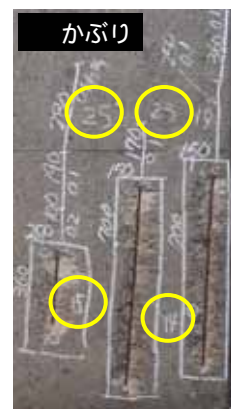
写真-3 ひび割れと剥離剥落
(A及びB高架橋)

写真 - 1 に高欄上部の剥離剥落箇所、写真 - 2 に高欄下部の剥離剥落箇所、写真 - 3 にひび割れと剥離剥落箇所を示す。A 及び B 高架橋を対象とした現地目視調査により、高欄上部及び高欄下部に剥離剥落が多数観察された。高欄上部の剥離剥落は、コンクリート打設時における鉄筋のずれによるかぶり不足が原因であると考えられる。また、高欄下部の剥離剥落原因は、型枠設置のずれによるかぶり不足であると考えられる。写真 - 3 に示すように、かぶりが小さい箇所では剥離剥落が生じ、かぶりが大きくなるとひび割れになるような傾向にある。発生しているひび割れが、腐食ひび割れであるか乾燥収縮によるものかは判定できなかった。しかし、剥離剥落箇所先端から連続してひび割れとなるパターンが多数観察されたことから、腐食によるひび割れの可能性が大きいと推察した。鉛直方向鉄筋、水平方向鉄筋ともに D10 を使用していることから、剥離剥落箇所は全て外側に配置されている鉛直方向鉄筋部で生じていた。

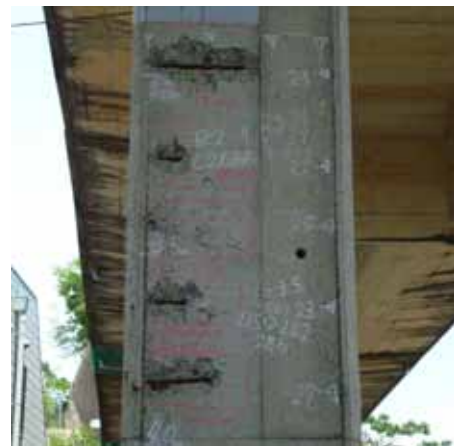
写真 - 4 柱 (C 高架橋)

写真 - 4 に柱の剥離剥落箇所を示した。帯鉄筋部でコーン状の剥離剥落が生じていた。剥離剥落箇所先端から連続してひび割れとなるパターンは観察できなかった。

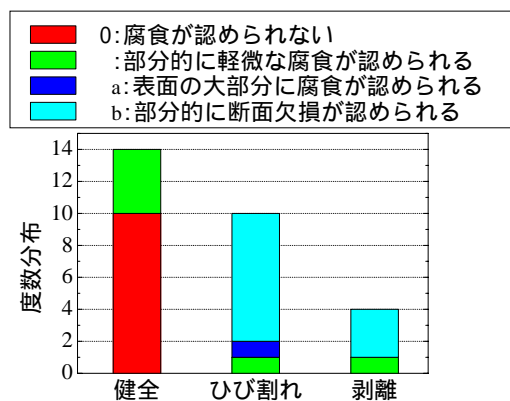
図 - 5 鉄筋はつり出しによる鉄筋腐食度

図 - 5 に鉄筋はつり出しによる鉄筋腐食度の確認結果を示す。鉄筋腐食度の判定基準は、既往の文献⁷⁾に従った。健全 14 箇所、ひび割れ 10 箇所、剥離 4 箇所の鉄筋をはつり出した。図 - 5 より、ひび割れ及び剥離剥落箇所では腐食度 以上となっていることがわかる。また、コンクリート表面は健全であっても内部で腐食が進んでいるものが 1/3 以上程度存在することがわかった。

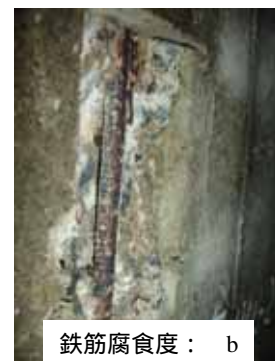
写真 - 5 ひび割れ箇所での鉄筋はつり出し

写真 - 5 に目視により、ひび割れと判定された箇所の鉄筋腐食の例を示す。かぶりコンクリート側で主に鉄筋が腐食している傾向が観察された。縦に配筋される鉛直方向鉄筋部での剥離剥落であったため、鉄筋腐食に及ぼすブリーディングの影響はないものと考えられる。そのため、コンクリート表面に近い方の鉄筋表面は、ひび割れ面から水や酸素といった外部からの劣化因子が浸入しやすいため、腐食の進行が早いと考えられる。

既往研究^{1),3)}では, 鉄筋腐食は鉄筋周囲に一様な内圧をコンクリートに与えるものと仮定している。一方で, 写真 - 5 を始めとして, ひび割れ箇所の鉄筋腐食はコンクリート表面側に集中していた。鉄筋の腐食により鉄筋軸ひび割れが生じ, そこから劣化因子が浸入して腐食が局所化したのか, 或いは, 収縮で当初よりひび割れが生じており, 劣化因子の浸入と腐食の局所化が進んだものかは定かではない。いずれにしても剥落が生じた時点では, 鉄筋の腐食は一様ではなく, 表面側に腐食生成物が集中することによって, コンクリート表面側に内圧が生じていたと推察される。これは写真 - 6, 写真 - 7 を始めとするひび割れ及び剥離箇所の鉄筋腐食状況からも裏付けられる。

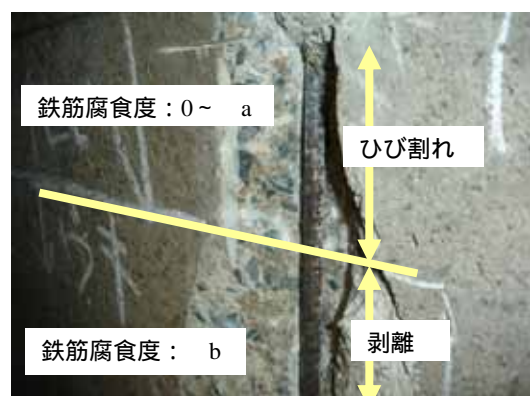
写真 - 6 ひび割れ及び剥離箇所での鉄筋はつり出し

写真 - 6 にひび割れと剥離が鉄筋材軸方向に連続して発生している箇所の鉄筋をはつり出した例を示す。剥離部ではコンクリート表面側に集中して断面欠損を伴う腐食が確認された。一方、ひび割れ部では剥離箇所に近い位置で腐食が観察されたものの、剥離箇所から離れた

位置（写真上部）ではひび割れが発生していたにも関わらず、腐食がほとんど進行せず健全な状態であった。

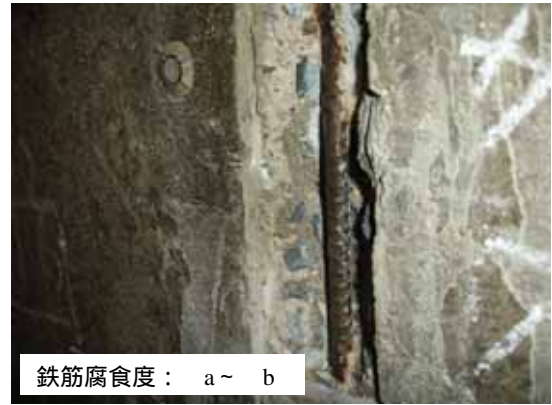
写真 - 7 剥離箇所での鉄筋はつり出し

写真 - 7 に点検ハンマーにより、剥離と判定された箇所の鉄筋腐食の例を示す。コンクリート表面側に集中して全体的に腐食が進行していた。

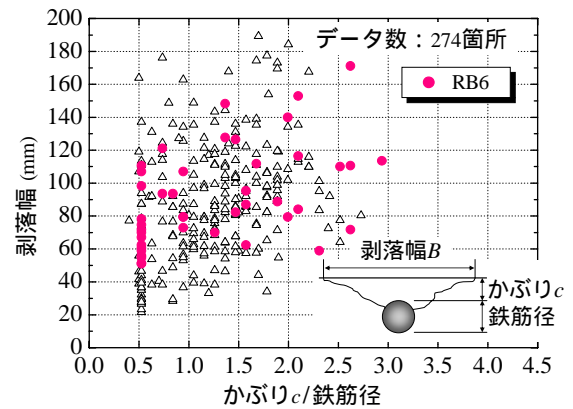
図 - 6 かぶりと剥落幅の関係 (A 及び B 高架橋)

図 - 6 に A 及び B 高架橋におけるかぶりと剥落幅の関係を示す。かぶり c を鉄筋径 で無次元化した c/ϕ を横軸とした。縦軸の剥落幅 B は、剥離剥落の原因となるひび割れがコンクリート表面に到達した箇所を鉄筋と直行した線上で 2 箇所選択し、結んだ幅とした。かぶりと剥落幅についての相関は見られず、ばらつきがあった。高欄毎のかぶりと剥落幅の関係を見るために、例として、高欄 RB6 (高架橋 B の起点方から 6 枚目) を図中に示した。同一高欄においても、ばらつきがあった。

時は鉄筋軸ひび割れ, $0.5 < c / < 1.5$ の時は剥離ひび割れとしている。一方で, 本調査では, 図 - 6, 図 - 7 をみると, A 及び B 高架橋では, $c /$ が 3.0 以下で, かぶりコンクリートの剥落が生じている結果であった。また, C 高架橋においては, $c /$ が 1.5 以下で, 剥落が発生する結果であった。既往の研究^{1),5)}と比べ, 本調査結果では $c /$ が大きくなった。つまり, よりかぶりが厚い箇所では剥落が起こっていた。また, A 及び B 高架橋の全高欄の変状箇所を集計した図 - 11 をみると, $c / = 3.0$ の値は, ひび割れ発生と剥離剥落発生との閾値とは言い難い。よって, 本調査では, A 及び B 高架橋で $c /$ が 3.0 以下, C 高架橋で $c /$ が 1.5 以下で剥離剥落が発生していたが, ひび割れ発生と剥離剥落発生との閾値とは考えにくく, 経年が進むにつれ, よりかぶりが大きい箇所では剥離剥落が発生する可能性がある。既往研究^{1),5)}と本調査結果に違いが生じた原因としては, 以下のようなものが推定される。

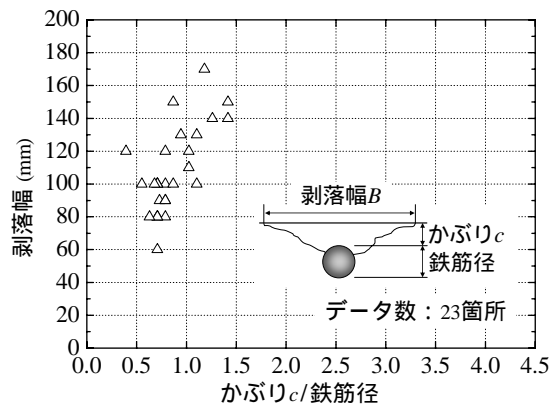
図 - 7 かぶりと剥落幅の関係 (C 高架橋)

図 - 7 に C 高架橋におけるかぶりと剥落幅の関係を示す。A 及び B 高架橋と比べ、かぶりが大きくなるほど剥落幅が大きくなる傾向にあった。しかし、A 及び B 高架橋と比べデータ数が少ないため、継続的にデータ収集を行い、検討を進めていく必要がある。

本調査において 剥落幅は概ね 180mm 以下であった。

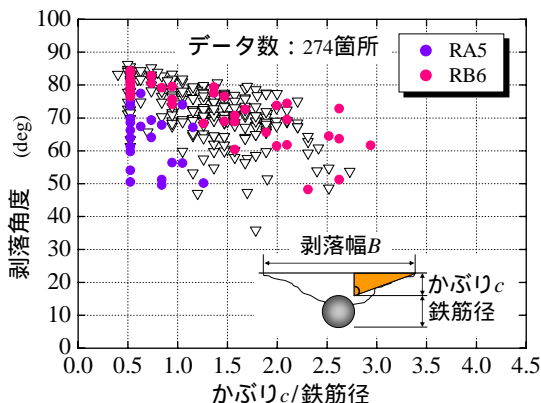
図 - 8 かぶりと剥落角度の関係 (A 及び B 高架橋)

図 - 8 及び図 - 9 にかぶりと剥落角度の関係を示した。横軸は、かぶり c を鉄筋径 で無次元化した c/ϕ とした。縦軸の剥落角度 θ は、図中の位置とし、かぶり c と剥落幅 B から以下のように定義した。

$$\tan \theta = \frac{B - \phi}{2 \cdot c} \quad (1)$$

RB6 (高架橋 B の起点方から 6 枚目) を図中に示した。高欄 RA5 (高架橋 A の起点方から 5 枚目) のようにばらつきが大きいものもあった。しかし、高欄 RB6 (高架橋 B の起点方から 6 枚目) では、かぶりが大きくなると剥落角度が小さくなる傾向がみられた。概ねかぶりが大きくなると剥落角度が小さくなる傾向を示した。剥落角度は概ね 60 度 ~ 80 度であった。

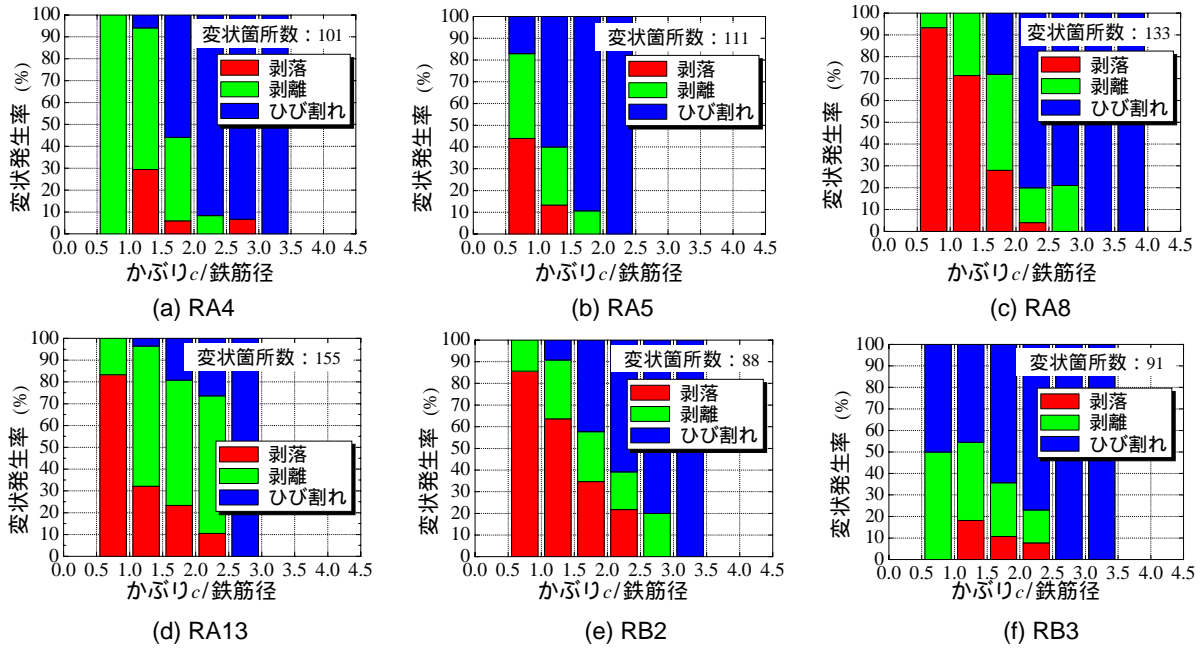
図 - 10 変状発生率

図 - 10 に変状箇所数が多い順に、高架橋 A の 4 高欄 RA4, RA5, RA8, RA13 (例, RA4: 高架橋 A の起点方から 4 枚目), 高架橋 B の 2 高欄 RB2, RB3 (例, RB2: 高架橋 B の起点方から 2 枚目) の変状発生率を示した。なお、 c/d を 0.5 毎に 1 区間とし、1 区間において変状の発生率を 100% として表示した。また、図 - 11 にデータ数の多い A 及び B 高架橋を対象とし、全高欄の変状箇所を集計した結果を示した。上図は変状の度数分布、下図は変状発生率である。図 - 10 をみると、全ての高欄で、かぶりが薄い箇所では剥離剥落が発生している率が大きく、かぶりが厚くなる毎にひび割れが発生する率が大きくなる傾向が見られた。全高欄の変状箇所を集計した図 - 11 から、その傾向が見られた。ひび割れと剥離剥落の発生関係に明確な閾値は見られなかった。
