# 論文 堆積岩を粗骨材として用いたコンクリート構造物の ASR による劣化事例

**要旨:** 現在, 我が国において ASR 抑制対策後に施工された構造物においても ASR 劣化を生じた例が報告されており, 実構造物における ASR 劣化の原因を調査し, ASR 抑制対策にフィードバックすることが必要である。本研究では, ASR に起因すると考えられるひび割れを生じている実構造物を調査し, 劣化原因の推定を行った。その結果, 粗骨材である堆積岩の骨材に含まれる隠微晶質石英による遅延膨張性の ASR である可能性が考えられた。我が国において遅延膨張性骨材による ASR の報告事例はこれまで少ないが, 今後, 堆積岩骨材に対する新たな抑制対策が必要であると考えられた。

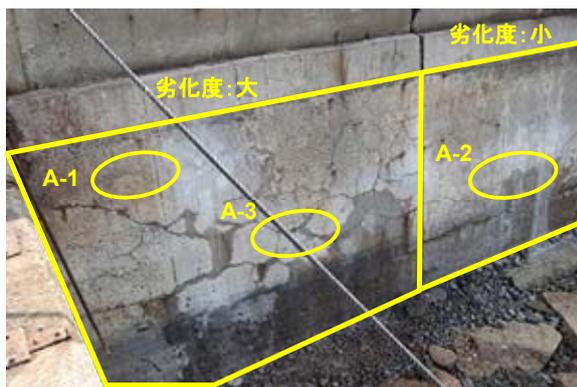
写真-1 事例 A の劣化状況およびコア採取位置

事例 A は, 海洋に面する護岸であり, 建設年代は不明である。構造物の変状としては, 護岸全体に亀甲状のひび割れが認められ, ひび割れからは白色の析出物が観察された。コア A-1 および A-3 は劣化の程度が大きい部分より採取し, コア A-2 は劣化の程度が小さい部分より採

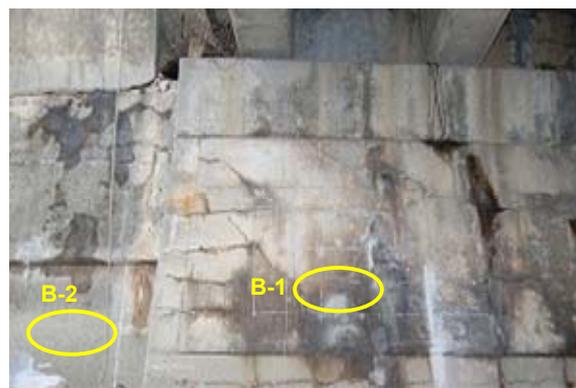
写真-2 事例 B の劣化状況およびコア採取位置

事例 B は、河川に架かるコンクリート橋であり、1972 年竣工である。この構造物は海岸から約 500m に位置している。橋台部に鉄筋に沿ったひび割れが見られ、橋脚には白色の析出物が観察された。コア B-1 は、劣化の顕著であった左岸橋台より採取し、同じ環境下における劣化の程度の違いを比較するため、付近の劣化の生じていない擁壁よりコア B-2 を採取した。

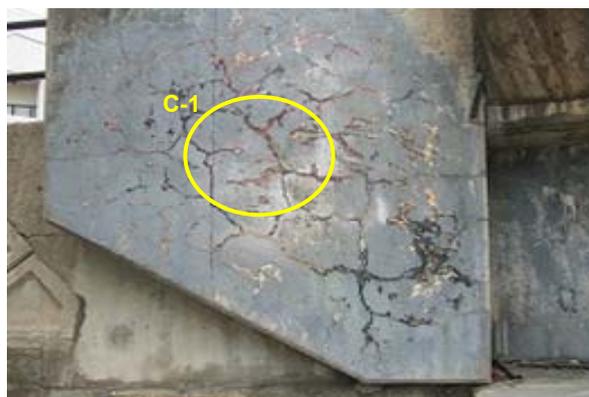
写真-3 事例 C の劣化状況およびコア採取位置（左：左岸上流側，右：左岸下流側）

事例 C は、河川に架かるコンクリート橋であり、竣工は 1981 年である。この構造物は海岸より約 2km 離れた場所に位置している。この橋梁は、上流側 2 車線、下流側 2 車線ずつに分割施工されたものであり、上流側と下流側でコンクリートのひび割れ発生状況が異なっていた。上流側では、橋台全体に ASR に起因すると考えられる亀甲状のひび割れや白色の析出物が確認された。一方、下流側ではパラペットの一部に若干のひび割れが発生しているものの、その他に ASR の変状は認められなかった。コアは劣化の程度の違いが顕著であった左岸の親柱台座より採取した。コア C-1 は劣化度の程度の大きかった上流側より採取し、コア C-2 は下流側より採取した。

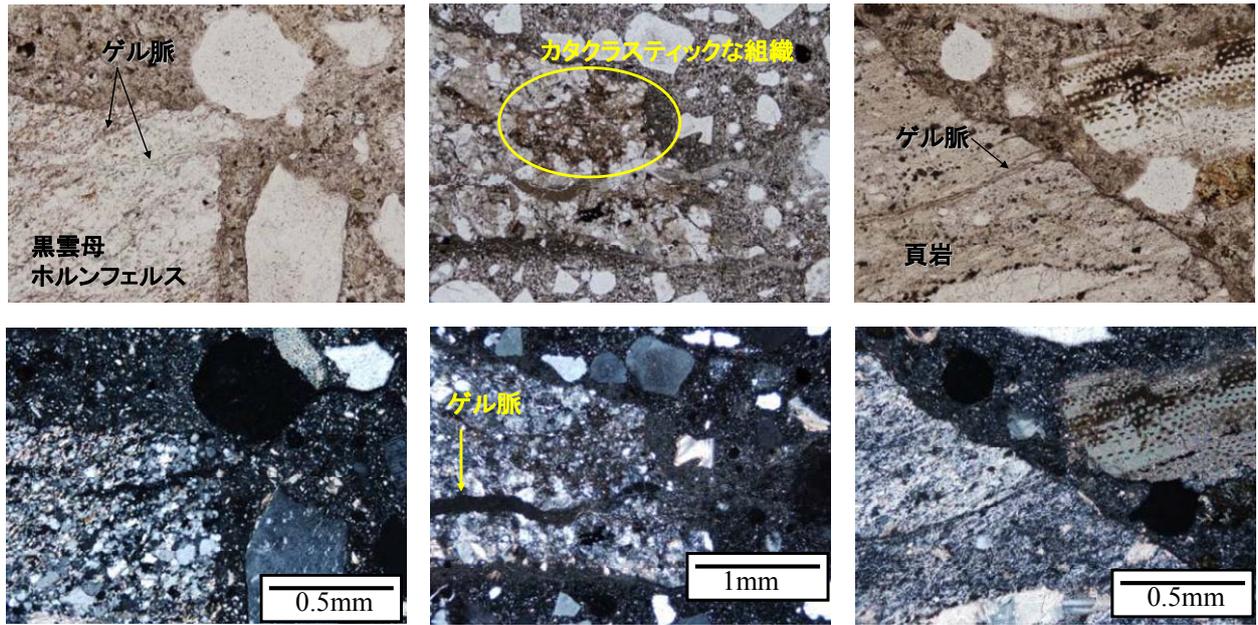
(a)コア B-1 (b)コア C-1 (c)コア C-2  
 写真-5 事例 B および事例 C の偏光顕微鏡写真 (上段：下方ポーラーのみ 下段：直交ポーラー)

写真-5(a)より、コア B-1 は粗骨材として黒雲母ホルンフェルスが含まれており、骨材のひび割れに ASR ゲルが発生している様子が観察された。このホルンフェルスには、隠微晶質ないし微晶質の石英を含んでおり、これらが反応性鉱物であると推測された。

写真-5(b)より、コア C-1 の粗骨材である石質アレナイトにひび割れが生じており、ひび割れに ASR ゲルが充填している様子が確認された。また、石質アレナイトの一部にカタクラスティックな組織（変成作用によって鉱物が破碎・粒状化した組織）が認められ、その部分に微細なゲル脈が確認された。この粗骨材は破碎作用を受けた岩石の脈より採取されたものと考えられ、破碎作用を受けた際に石英が隠微晶質化し、ASR 反応性が高まったものと考えられる。

写真-5(c)より、コア C-2 の粗骨材である頁岩の一部から微細なひび割れ発生し、ASR ゲルが充填していることが確認された。しかし、写真-5(b)に見られるような破碎作用を受けた形跡は認められなかった。
