# 論文 連結材ユニットを用いた自己修復コンクリートの RC 構造物への適用に関する実験的検討

**要旨:** 著者らはこれまで、発熱デバイスと補修剤保護パイプからなる連結材ユニットを利用した自己修復コンクリートを提案し、その開発に取り組んできた。本研究では、提案する自己修復機能の RC 構造物への適用を検討することを目的に、自己修復デバイスを RC 供試体の表層へ設置するための手法の提案と、この供試体を用いて曲げ載荷試験を行った。その結果、提案する方法で自己修復デバイスの施工が可能であること、および、自己修復機能の発現と補修材の供給によるひび割れの閉塞、最大荷重などの力学特性の回復が確認された。

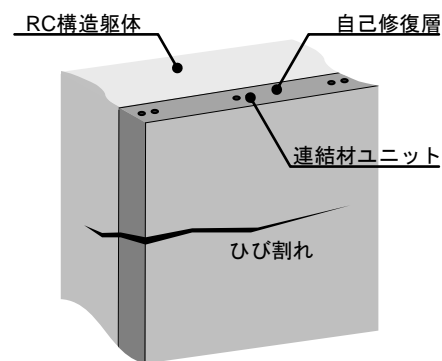
図-2 部材表面に自己修復コンクリートを装着した場合の配置計画

ここでは、RC 構造物への適用を前提とした適用方法についての検討を行う。コンクリートに有害な劣化をもたらす劣化因子は、ひび割れを通して表面から侵入することが最も危惧されるため、表面を保護する形での適用が効果的であるものと考えられる。そのため、図-2 に示すように RC 躯体の表層に自己修復層を配置する形を

想定して、RC 梁を模した供試体を採用した。この供試体を用いて曲げ荷重試験を行い、生じた曲げひび割れに対して自己修復が可能であることを、ひび割れへの補修剤の充填状況の確認と、力学特性の回復などを実験によって確認する。

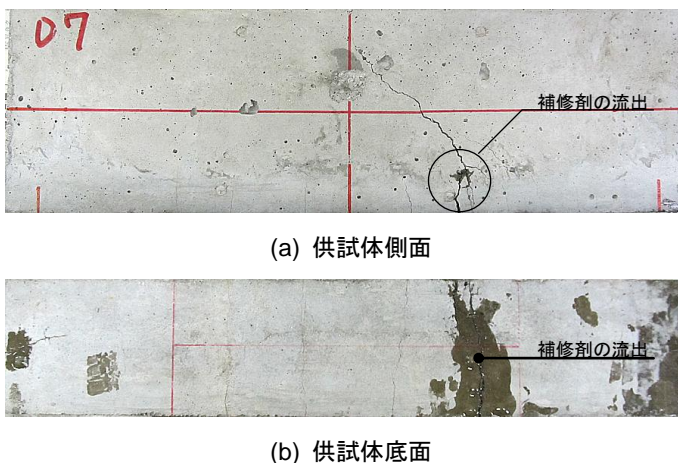
図-9 ひび割れへの補修剤の充填状況

ひび割れへの補修剤の充填は、図-9に見られるように、ひび割れに対しての補修剤の浸透という形で目視観察によって確認できる。ここでは併せて、充填状況を定

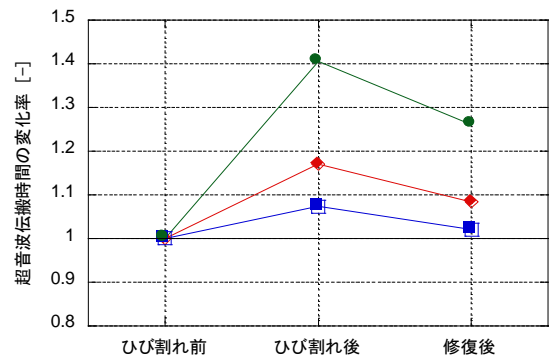
図-10 超音波伝搬時間の変化

量的に評価することを目的に超音波伝搬時間を計測した。測定は、供試体の底面中央部にて200mmの間隔で行った。図-10は、修復が認められた3体の供試体について、ひび割れ導入前とひび割れ導入後、およびこれを修復した後の伝搬時間の変化の割合を示したものである。この図から分かるように、ひび割れの導入によって超音波の伝搬経路が迂回され、一旦は伝搬時間が大きくなるが、自己修復によってひび割れが充填・補修されることで、再び伝搬時間が短縮されることが確認できる。その一方で、完全な回復(変化率が1.0)にまでは至っていない。この理由としては、今回の実験では、補修剤の充填が確認されたひび割れの他にも、ひび割れ幅が0.05mmに満たない微細なひび割れが複数生じており、これらのひび割れの存在によって伝搬時間の遅延が生じたものと考えられる。

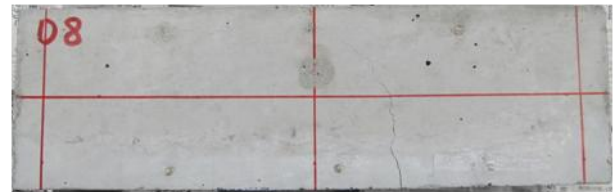
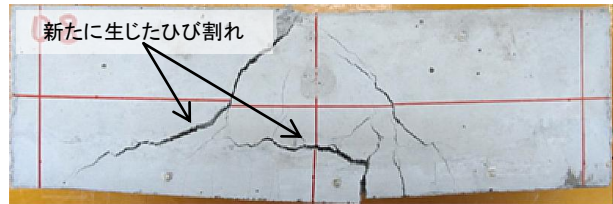
図-14 曲げひび割れに対して補修が行われた供試体のひび割れ状況

ら、補修が行われない場合と同様に強度の回復がみられない供試体も確認された。それぞれの供試体で観察された、初回載荷終了後のひび割れ形状を図-14(a)および図

-15(a)に、この後これらの供試体に通電を行い、ひび割れに対する補修剤の供給が確認された後に実施された2回目の載荷終了後のひび割れ形状を図-14(b)および

図-14(a)のように、初回載荷で曲げひび割れが生じた供試体が2体見られた。いずれの場合も初期剛性は初回載荷と比較して回復は確認できなかったものの、強度回復率は100%を超え、2回目の載荷試験時に得られた最大荷重が、1回目の最大荷重を上回った。初期剛性まで含めた回復を得られなかったが、これは一般的な注入工法と比較して、ひび割れ全体への十分な補修剤供給が困難であったためと考えられる。また、図-14(b)に示されるように、2回目の載荷試験によって新たなひび割れが発生している。すなわち、ひび割れへの補修剤の放出・充填によって、供試体の曲げ強度を回復させることが可能であったものと考えられる。この一方で、図-14(b)に見られるように、せん断ひび割れが卓越した供試体が1体見られたが、この場合は補修を行わないものと同程度の強度回復率にとどまっている。また、せん断ひび割れが卓越したものは、2回目の載荷試験によって初回載荷によって生じたせん断ひび割れが拡大するのみで、新たなひび割れの発生は確認できなかった。図-15に着目すると、(a)初回載荷の時点ではひび割れ幅の比較的大きい(0.2mm)せん断ひび割れと、ひび割れ幅の小さい(0.1mm)の曲げひび割れが確認でき、補修剤の供給は曲げひび割れに対してのみ行われている。このことは、自己修復層の配置方法から避けられず、今回採用した供試体の形状では、このようなせん断ひび割れの補修は不可能である。すなわち、実構造物への適用の際には、生じうるひび割れや、補修すべきひび割れの発生位置や形状を見極めたうえで、自己修復層の配置を慎重に決定すべきであると考えられる。また、自己修復機能の発現が確認できなかった供試体についても、図-16に示されるように、初回載荷で生じたひび割れが拡大するのみであった。このことは、曲げひび割れ、せん断ひび割れのいずれが卓越した場合であっても同様の傾向となった。

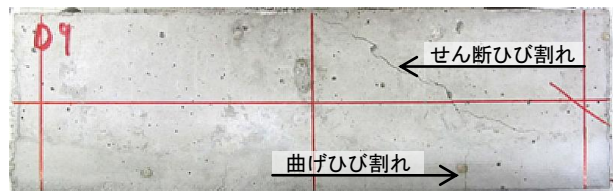
図-15 せん断ひび割れが卓越した供試体に対して補修が行われた場合のひび割れ状況

図-15(b)に示す。同様に、図-16(a)(b)についても、補修が行われなかった供試体表面の初回載荷および2回目載荷終了後のひび割れ形状を示している。
