論文 円形柱の塑性ヒンジ部に設けた重ね継手の補強に関する実験的研究

要旨: 鉄筋コンクリート柱の付け根部に重ね継手を設けた場合、重ね継手は塑性ヒンジ領域となり、地震時の繰り返し応力作用によりかぶりコンクリートが剥落し十分な継手性能を発揮することが難しいとされている。しかし、円形柱は継手を高強度スパイラル筋で補強し十分な拘束を得ることができるので、地震時に塑性ヒンジ部に設けた重ね継手部の鉄筋が拔出さない構造を目指し、試験体を作成し水平交番載荷実験を行った。その結果をもとに、円形柱において塑性ヒンジ領域に設けた重ね継手の性能に影響を及ぼしているスパイラル筋量と重ね継手長について検討したので報告する。

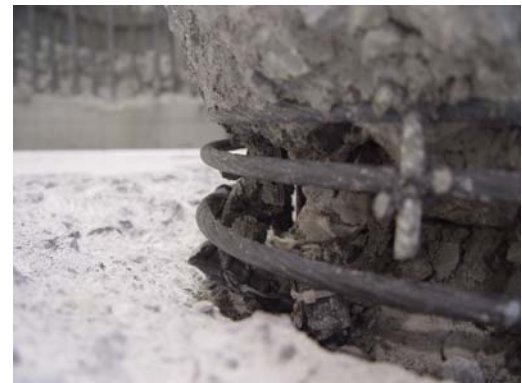
写真6 No.2 軸方向鉄筋破断状況 (試験終了後)

継手部の鉄筋が拔出さず軸方向鉄筋の一部が破断することにより試験を終了した試験体の、柱付け根部の軸方向鉄筋の鉄筋破断部を拡大したものを写真6に示す。軸方向鉄筋が座屈し低サイクル疲労により鉄筋が破断したものと思われ、鉄筋破断時の変位はいずれも $17\delta y$ 程度であった。

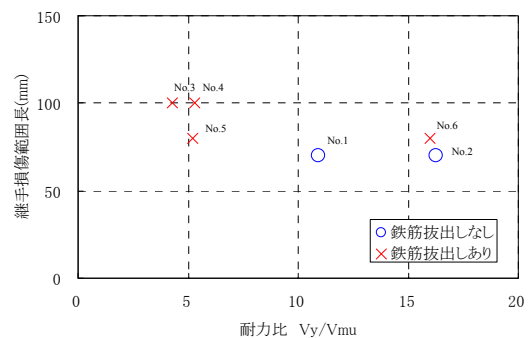
図2 耐力比と継手損傷範囲長の関係

耐力比 V_y/V_{mu} と継手損傷範囲長との関係を図2に示す。スパイラル筋量が大きくなり耐力比 V_y/V_{mu} が大きくなるに従い、継手損傷範囲長は小さくなる傾向が見

られるものの、ほぼ一定の範囲に収まる結果となった。また、今回実験を行った範囲では、かぶりコンクリートの剥落状況に相違はあるものの、柱付け根部の内部コン

クリートの粉体化に伴う継手損傷範囲長は 70mm から 100mm と、柱径および重ね継手長と比較して小さい。

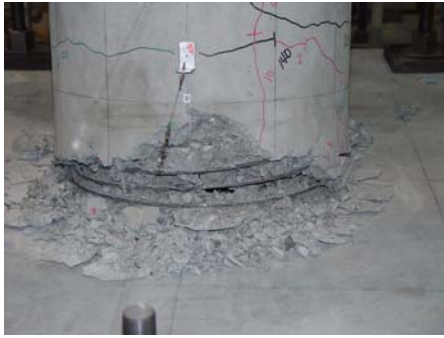
写真7 試験体 No. 3 破壊状況

(a) 試験終了時

(b) スパイラル筋撤去

重ね継手長のうち、コンクリートの粉体化により鉄筋がコンクリートとの付着を期待できなくなった区間の長さを継手損傷範囲長と定義する (写真7(b))。

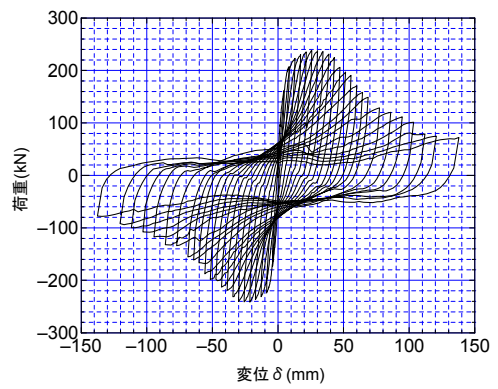
図3 荷重-変位曲線 (No. 1)

図6 荷重-変位曲線 (No. 4)

図4 荷重-変位曲線 (No. 2)

図7 荷重-変位曲線 (No. 5)

図5 荷重-変位曲線 (No. 3)

図8 荷重-変位曲線 (No. 6)

損傷形態として、フーチングに定着した軸方向鉄筋の一部が柱基部で破断するタイプと重ね継手部で軸方向鉄筋が拔出して耐力が低下するタイプの2種類に分類される。実験から得られた荷重-変位曲線を図3~8に示す。

重ね継手を設けた試験体の荷重-変位曲線は、いずれも降伏変位の4~8倍で最大荷重に到達し、その後、変位が増加しても水平荷重は最大荷重と同程度を維持する状態が続く。交番荷重が進むに従い、柱基部のコンクリートが損傷、粉体化することにより有効な重ね継手長が減少し、重ね継手部で鉄筋が拔出した、もしくは鉄筋破断により荷重低下を起こしている。

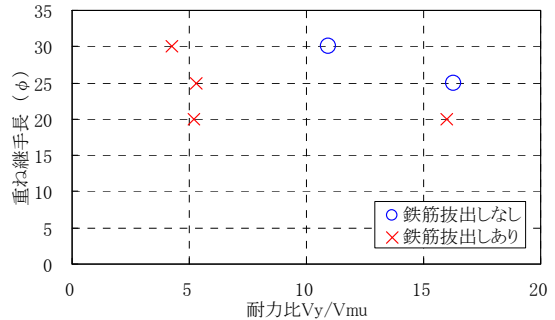
図 13 重ね継手長、耐力比と鉄筋の拔出しの有無の関係

図 13 は本実験における試験体の重ね継手長、耐力比と重ね継手部の鉄筋の拔出しの有無の関係を示したものである。重ね継手長 30φ の試験体において比較すると、耐力比 4.3 の試験体では継手部の鉄筋の拔出しが発生し、スパイラル筋量の大きい耐力比 10.9 の試験体では鉄筋の拔出しが生じなかった。

また、耐力比 15 程度とスパイラル筋による拘束力が大きい試験体においても、重ね継手長 25φ の試験体は継手部の鉄筋の拔出しが生じないが、重ね継手長 20φ の試験体は鉄筋の拔出しが生じた。

塑性ヒンジ領域に 1D 程度の継手長を有する重ね継手を設けた円形柱において、繰返し載荷時に継手部から鉄筋が拔出さず十分な変形性能を得ることは、重ね継手長を確保するとともに重ね継手部の範囲を高強度スパイラル筋により補強することで可能である。
