# 論文 T型断面はりのせん断破壊に対する一考察

要旨：T型断面を有するはり部材のせん断耐力の評価は、フランジ部を無視し矩形断面のみを考慮して矩形断面用のせん断耐力算定式を準用しているのが現状である。そこで、せん断補強鉄筋の有無、およびフランジ内鉄筋を主なパラメータとした、T型断面 RC 梁のせん断破壊実験を行い、フランジが部材のせん断耐力に与える影響について検討した。その結果、フランジがせん断耐力向上に寄与する事を確認するとともに、せん断補強鉄筋とフランジ内鉄筋が、せん断耐力向上に対するフランジの効果に影響を与えることが確認された。

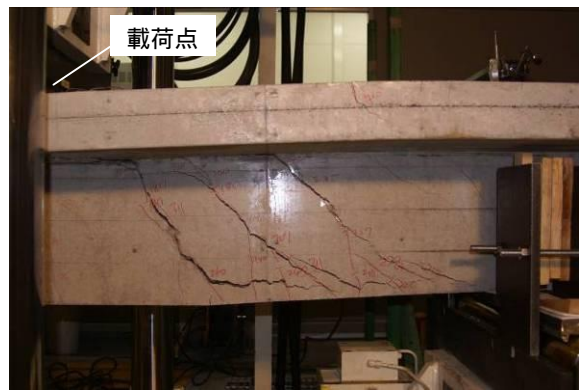
図 - 3 No.1 実験終了時の状況 (側面)

ウェブを水平に50mm程度進展し、さらにフランジ下面をフランジ外側へ100mm程度、進展した。その後、500kN時点でフランジ上面に軸に直交するひび割れが支点より450mm程度の箇所に入った。その直後、ウェブの斜めひび割れが3本大きく開口するとともに、フランジ上面にはフランジ中央付近に軸方向のひび割れが大きく入り、載荷点方向へ向けて、ウェブがフランジを押し抜くような2本の斜め方向のひび割れが発生し、荷重が大幅に低下した。

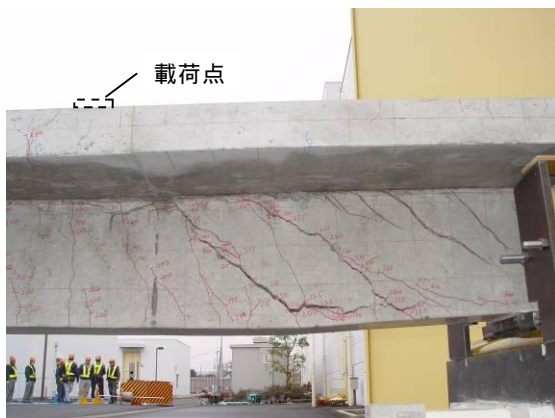
図-7 No.2 実験終了時の状況 (側面)

片側方向に斜め方向のひび割れが発生し、そのひび割れに沿って載荷点付近のコンクリートが持ち上がるようになり荷重が徐々に低下した。ウェブにより、フランジが押し抜かれるような破壊形態がNo.1より明確になった。
