論文 塩害劣化した RC 部材への耐荷力の回復を目的とした HPFRCC と繊維ネットの適用

要旨：塩害により劣化した RC 部材について、繊維ネットと複数微細ひび割れ型繊維補強セメント複合材料（以下 HPFRCC）を用いた補修方法について検討した。健全な RC 部材と塩害劣化させた RC 部材に HPFRCC、繊維ネットを用いて鉄筋背面まで断面修復補修し、曲げ載荷試験を行った。その結果、HPFRCC で補修することによって降伏荷重、終局荷重が増加し、繊維ネットを併用して補修することで降伏後の荷重の低下を軽減できることが明らかになった。

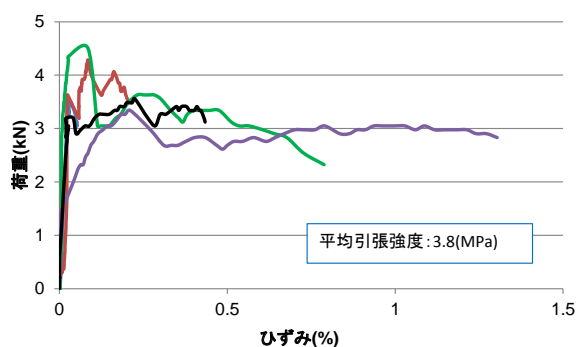
図-2 一軸引張試験結果

繊維は、混入量 2.0%、長さ 12mm(直径 40 μ m)のポリビニルアルコール繊維と、長さ 9mm(直径 12 μ m)のポリエチレン繊維を混合して使用した。HPRCC の配合を表-1 に示す。また、HPRCC 設計・施工指針³⁾に示されている一軸引張試験により引張試験を行った。HPRCC の応力-ひずみ関係を図-2 に示す。

で補修を行った場合には降伏荷重が増加するが、降伏後にたわみが10mm程度に到達する前に荷重が一時的に低下し、その後荷重が再び増加する傾向が見られた。これは本研究で用いたHPFRCCの引張特性に起因すると考えられる。すなわち、部材の降伏前後まではHPFRCCには複数微細ひび割れのみが生じ、断面内で引張力を分担しているために部材の降伏荷重が増加する。しかし、図-2に示したようにHPFRCCの靱性はそれほど高くないため、それ以上HPFRCCに生じるひずみが大きくなると、もはや断面内で引張力を分担することができず、荷重は低下するものと考えられる。ただし降伏後に荷重は低下するが、たわみ10mm以上の領域での荷重は未補修の供試体よりも大きい。この原因については次節以降で論じる。HPFRCCによる降伏荷重の向上効果はCLシリーズでも認められる(図-4上と下)。

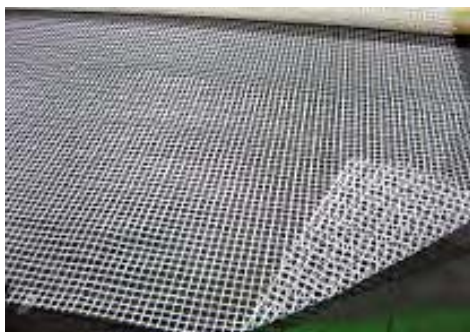
写真-2 繊維ネット (東洋紡の HP より)

10mm ピッチの格子状で、格子 5 本あたり 2.4kN の引張強度である。形状を写真-2 に示す。

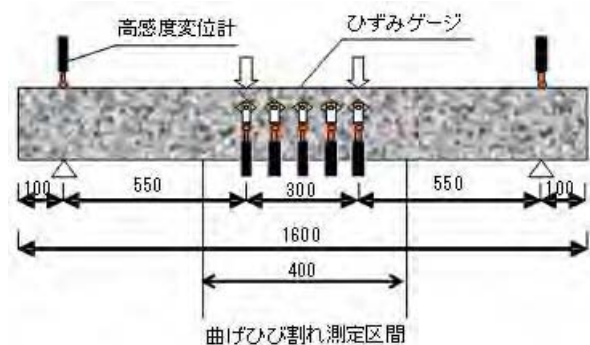
図-3 曲げ載荷試験概要 (単位: mm)

載荷は等モーメントスパン 300mm、せん断スパン 550mm の 2 点載荷とし、一方向曲げ載荷試験を行った。

計測項目は荷重、変位、ひずみとし、荷重はロードセルにより検出し、変位は支点、載荷点および載荷点間に等間隔で 3ヶ所に設置した高感度変位計によって検出した。

曲げ載荷試験概要を図-3 に示す。曲げひび割れ幅は、等モーメントスパン間から左右に 50mm ずつ延長した 400mm の区間内で測定した。荷重が 10kN、20kN、30kN、たわみが 5mm の時点では全てのひび割れ幅を、たわみが 10mm、15mm の時点では最大ひび割れ幅のみを計測した。計測にはクラックスケール、マイクロスコープを使用した。本研究では目視およびひずみの低下によるコンクリート圧壊または鉄筋破断を確認後、載荷を終了した。

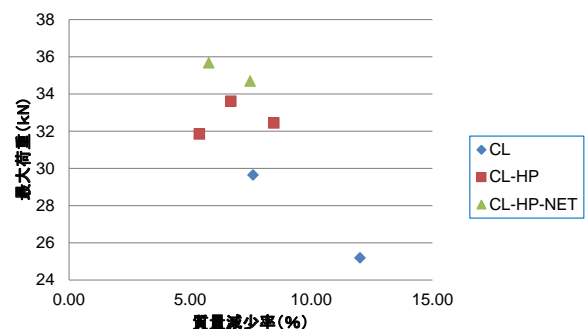
図-5 最大荷重-質量減少率関係

鉄筋の質量減少率と部材の最大荷重を表-3に、またその両者の関係を図-5に、鉄筋の質量減少率と鉄筋の最小断面積の関係を図-6に、鉄筋の最小断面積と部材の最大荷重の関係を図-7に示す。ただし、本研究の鉄筋の質量減少率および最小

鉄筋の質量減少率が10%で部材の耐荷力が約15%低下している。鉄筋の質量減少率以上に耐荷力が低下しているのは図-6に示すように、例えば鉄筋の質量減少率が8%程度でも、最小断面積が3/4程度まで減少している場合があるためである。ただし、図-5から質量減少率が大きい供試体ほど最大荷重が小さいという大まかな傾向は見られる。等モーメントスパン内の鉄筋での質量減少率が測定できるとさらに信頼性のある結果が得られると推測できる。

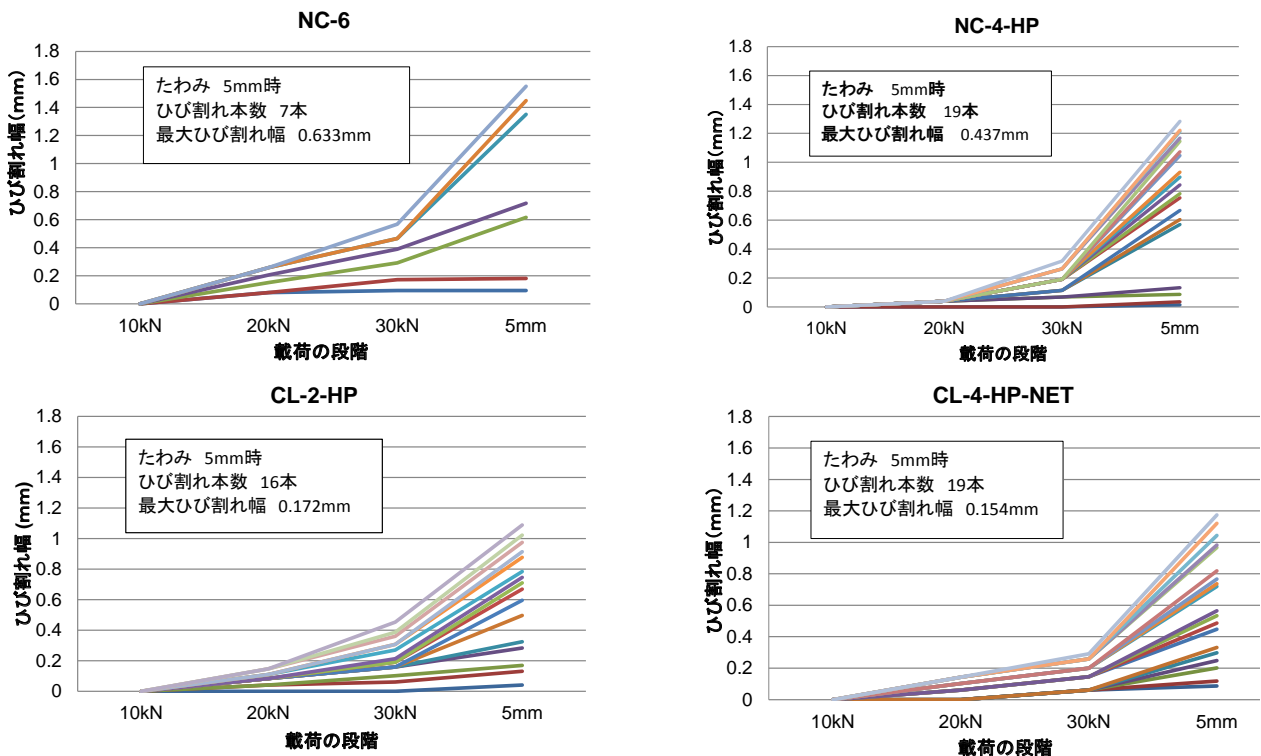
図-9 荷重の段階とひび割れの推移

曲げ載荷試験時に測定したひび割れ本数とひび割れ幅を 図-9 に示す。未補修である NC-6 と HPFRCC にて補修した NC-4-HP を比較した場合では、ひび割れ本数が HPFRCC を用いて補修した NC-4-HP の方が多く見られた。ひび割れ幅については、部材降伏前には HPFRCC を用いて補修した供試体の方が小さい。このことから HPFRCC の特性である複数微細ひび割れの特徴が確認できた。また、降伏後については、NC-4-HP においても大きなひび割れが発生した。載荷試験後の NC 供試体と NC-HP 供試体のひび割れの様子を写真-3、写真-4 に示す。したがって、この段階になると、HPFRCC は引張力を分担していない。にもかかわらず、前々節で述べたように、荷重は NC-4-HP の方が大きいという結果も得られている。これは、古くから繊維補強コンクリートに対して言われているように⁵⁾、HPFRCC と鉄筋との付着が強固であ

次に、CL-2-HP と CL-4-HP-NET を比較した場合では、最大ひび割れ幅が繊維ネットを補修した CL-4-HP-NET の方が小さく、繊維ネットの効果によりひび割れが小さくなったと考えられる。

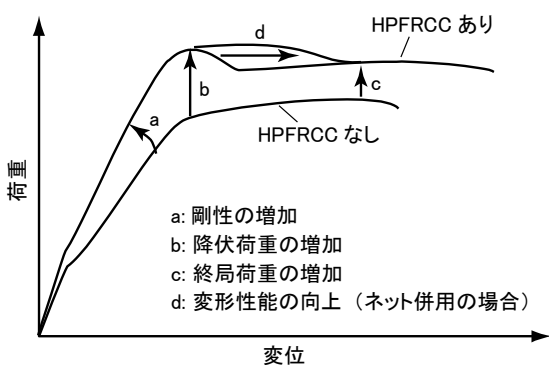
図-10 HPFRCC で断面修復した RC はり部材の荷重-変位関係

HPFRCC、繊維ネットを用いて、鉄筋の背面まで断面修復することが部材の荷重-変位関係に与える影響に関する説明図を 図-10 に示す。HPFRCC を用いると、HPFRCC の引張抵抗により、部材の剛性が向上し(図-10 中の a)、降伏荷重が増加する(図-10 中の b)。その後、HPFRCC のひび割れ拡大とひずみ軟化にともない、一時的に荷重は低下するが終局荷重は HPFRCC を適用しない場合よりも大きい(図-10 中の c)。コンクリートと HPFRCC 内部の鉄筋の応力-ひずみ関係を 図

-11 に示す。コンクリートの場合、ひび割れにより起こる付着破壊が広範囲にわたり、鉄筋が抜け出ることにより、ひび割れ近傍の鉄筋には一様なひずみ、応力が発生する。それに比べ、HPFRCC の場合は、付着破壊の範囲が狭く鉄筋に大きなひずみが生じる。そのため、鉄筋にはひずみ硬化が生じ、HPFRCC にひずみが生じて以降も高い耐荷力を維持できたと考えられる。さらに繊維ネットを併用することにより降伏後の荷重の低下が軽減される(図-10 中の d)。繊維ネット併用により HPFRCC におけるひび割れの局所化が軽減されたためであると考えられる。繊維ネットを併用して補修した場合には、降伏後も耐荷力が低下することなく変位が増大し、変形性能が向上するため、大変形においても有効であると考えられる。
