報告 鋼コンクリート合成床版モデルを用いた各種非破壊試験法およびアスファルト舗装面から走査した欠陥検出性能

要旨：本研究では、鋼コンクリート合成床版の施工時に生じる可能性がある内部欠陥を対象とし、人工欠陥が配置されたモデル試験体を用いて、各種の非破壊試験法により欠陥検出を試み、各手法での欠陥検出性能の比較を行った。また、超音波センサアレイによる非破壊試験を用いて、アスファルト舗装を有するコンクリート版の内部に欠陥を模擬した試験体を対象として、アスファルト舗装面からの欠陥検出を試みた。その結果、超音波センサアレイによる非破壊試験では、アスファルトの有無に関わらず、平面寸法で約 100mm 以上の欠陥が検出可能であることを明らかにした。

キーワード：鋼コンクリート合成床版, アスファルト舗装, 非破壊試験法, 欠陥検出性能

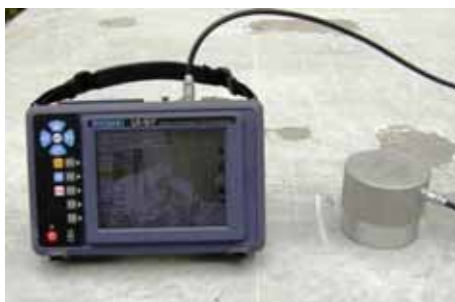
写真 - 1 汎用超音波探傷装置

この方法は、発振子からシリコングリセリンなどの接触媒質を介してコンクリート中に入射される弾性波を受振子で測定するものである。到達時間、波形、周波数、位相などの変化を測定装置により読みとり欠陥を検出する。写真 - 1 に汎用超音波探傷装置を、図 - 2 に探傷画面の一例を示す。本計測で使用した発振子および受振子は、広帯域型の垂直探触子（中心周波数：500kHz）である。接触媒質には、水溶性グリセリンペーストを使用した。探傷方法は、垂直探傷法とした。

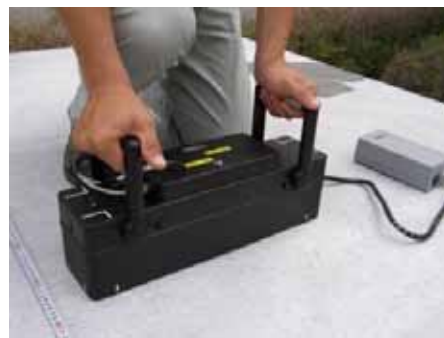
写真 - 2 センサアレイ型超音波探傷装置での測定状況

写真 - 2 にセンサアレイ型超音波探傷装置での測定状況を示す。写真 - 3 に本装置で使用する超音波アレイセンサを示す。超音波アレイセンサは、40個の針状センサを配置したセンサ群（4個×10列）から構成されている。各針状センサの使用周波数は15～250kHzである。図 - 3 にセンサアレイによる走査方法の概念図を示す。超音波アレイセンサでは、まず、1列目にある4個の針状センサから横波の弾性波を同時に入射し、これを2列目～10列目にある36個の針状センサでそれぞれ受信する。その後、2列目にある針状センサで横波を入射し、3列目～10列目にある針状センサでこれを受信する。同様の手順で、順次、発信と受信を繰り返して行き、9列目が発信、10列目が受信となった時点で走査を終了とする。なお、超音波アレイセンサでは、各針状センサとコンクリートとを従来の接触媒質を用いずに接触させた状態で、コンクリート表面側から弾性波の入射および受信を行うことが可能である。そのため、測定が迅速に行え、作業性も優れている。図 - 4 に各針状センサで受信した弾性波の反射エコーをトモグラフィ解析することにより求めた出力画像（コンター図）の一例を示す。この装置を使用すれば、内部の欠陥や鉄筋などの状況を立体的なイメージ画像としてリアルタイムに把握することが可能である。

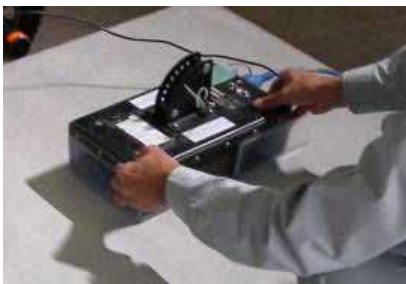
写真 - 4 地中レーダ探査装置による測定状況

送信アンテナからコンクリート内に向けて電磁波を放射し、その電磁波がコンクリートと電気的性質の異なる物質（鉄筋、配管、空洞など）から反射して戻ってくる際の伝達時間を計測する。この伝達時間から、反射物体までの距離（深さ）を算出することにより、空隙の有無および豆板までの距離などを推定する。写真 - 4 に地中レーダ探査装置による測定状況を、写真 - 5 に測定波形の一例を示す。本装置で使用した電磁波の周波数は、900MHz である。

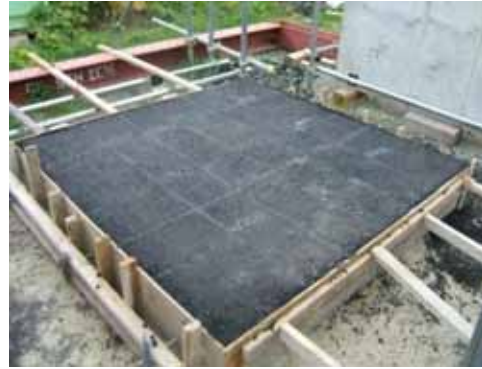
写真-8 アスファルト舗装を有する試験体(H2)

試験体は、コンクリート版の片面にアスファルト舗装を施した全厚 280mm(コンクリート部 180mm + 増厚部 50mm + 舗装部 50mm)の試験体(H2試験体と呼ぶ)である。また、比較のため、版厚 280mmのコンクリート版供試体(H1試験体と呼ぶ)も計測対象とした。写真-8にH2供試体の概要を示す。いずれの供試体においても、厚さ 6mm、直径 50、100、200、250 および 400mm の 5種類の円盤状の発泡スチロールを人工欠陥として埋め込んでいる。人工欠陥の埋め込み深さは、100、130 および 250mm の 3 ケース設定した。図-5にH2試験体での人工欠陥の配置状況を示す。なお、H1試験体における欠陥形状、平面的な配置位置および上面から欠陥までの深さは、H2試験体と同じである。
