論文 凍結防止剤がコンクリート構造物に及ぼす影響に関する実態調査

要旨：北陸地方では凍結防止剤の影響によるコンクリート構造物の劣化が進行しており、凍結防止剤による複合劣化も指摘されている。本研究では、凍結防止剤がコンクリート構造物の劣化の進行に及ぼす影響を検証する目的で橋梁の実態調査を行った。その結果、凍結防止剤が散布されている橋梁の方が散布されていない橋梁に比べて、劣化の損傷程度や損傷割合が大きいことが示された。また、凍結防止剤が凍害によるスケールリングを助長している傾向があることやアルカリ骨材反応を促進していることも確認され、凍結防止剤が複合劣化に及ぼす影響についても示唆された。

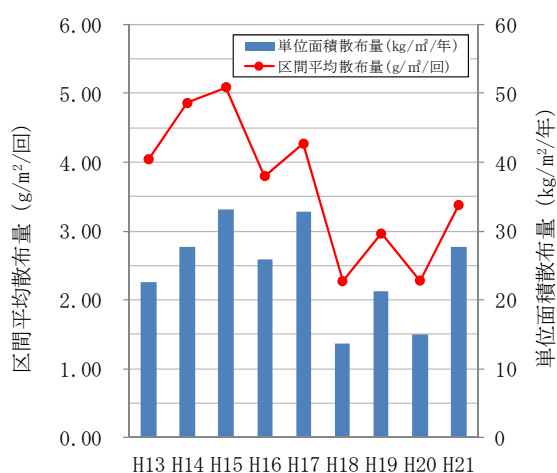
図-2 凍結防止剤の散布量の推移

凍結防止剤の散布量の推移を図-2 に、これらの橋梁の現況条件を表-1 に示す。凍結防止剤が散布される橋

梁が架橋されている道路は日本海沿岸部と内陸を結ぶ主要幹線道路であることからネットワーク特性が強く、冬期には凍結防止剤が常時散布される。本道路での凍結防止剤の散布量は、単位面積散布量 1.36~3.31kg/m²/年、区間平均散布量 23~51g/m²/回で推移している。

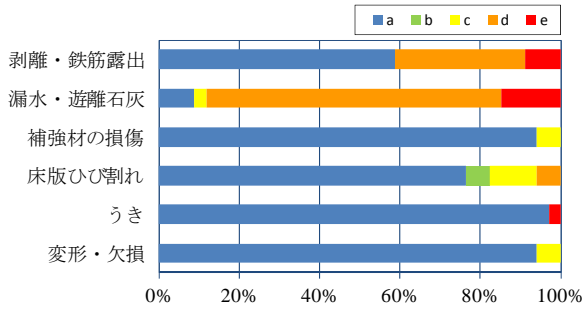
図-3 凍結防止剤が散布されている橋梁の劣化割合
上部工(床版張出部)の調査結果

凍結防止剤が散布されている橋梁上部工(床版張出部)の調査結果を図-3 に、凍結防止剤が散布されていない橋梁上部工(床版張出部)の調査結果を図-4 に示す。

凍結防止剤が散布されている橋梁では、「剥離・鉄筋露出」、「漏水・遊離石灰」に関して、損傷程度が最も大きい「損傷程度 e」が一部で見られるほか、凍結防止剤が散布されていない橋梁では生じていない「うき」、「変形・欠損」の劣化が生じた橋梁も一部で見受けられた。凍結防止剤が散布されている橋梁で生じた「変形・欠損(損傷程度 e)」の状況を写真-1 に示す。凍結防止剤が浸透し、鉄筋腐食が大きく進行した結果、かぶりコンクリートが剥落し、欠損を生じたものと考えられる。

上部工の床版張出部においては、凍結防止剤の散布が行われている橋梁のみで「損傷程度 e」の損傷が最も大きい判定結果が得られ、さらには、凍結防止剤が散布されていない橋梁では見られない「うき」や「変形・欠損」が生じていることも確認された。下部工の橋脚梁端部・橋台端部についても、凍結防止剤の散布が行われている橋梁で、特に「ひび割れ」、「うき」、「変形・欠損」の損傷程度や損傷割合が大きいた結果となった。したがって、凍結防止剤散布の有無によって損傷程度や損傷割合が大きく異なり、その影響は極めて大きいものと考えられる。特に、損傷程度の大きな段階に至るものもあるため、凍結防止剤の影響を受けやすい部位等箇所の点検を強化するなどの対策を行うとともに、その進行速度を適切に把握し、維持管理を行うことが重要と考えられる。

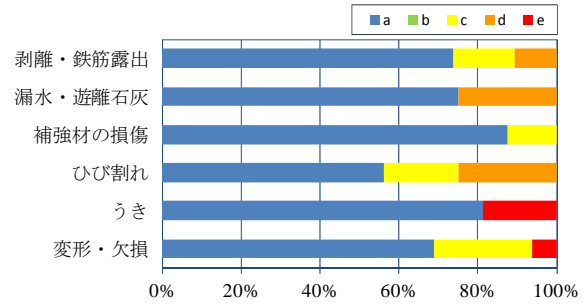
図-5 凍結防止剤が散布されている橋梁の劣化割合
下部工(橋脚梁端部)の調査結果

凍結防止剤が散布されている橋梁下部工(橋脚梁端部)の調査結果を図-5に、凍結防止剤が散布されていない橋梁下部工(橋脚梁端部)の調査結果を図-6に示す。

凍結防止剤が散布されている橋梁のみで、「ひび割れ」や「うき」、「補強材の損傷」がみられ、劣化の損傷程度も大きい。また、凍結防止剤が散布されている橋梁では、「変形・欠損」に関して、損傷程度が最も大きい「損傷程度e」が一部で認められた。

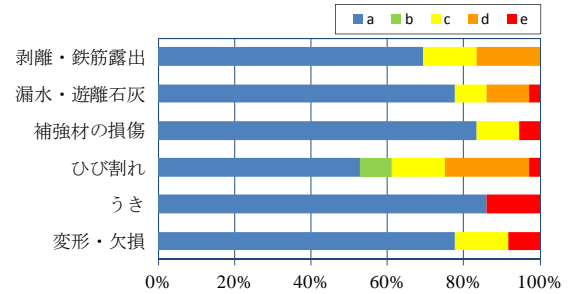
図-7 凍結防止剤が散布されている橋梁の劣化割合
下部工(橋台端部)の調査結果

凍結防止剤が散布されている橋梁下部工(橋台端部)の調査結果を図-7に、凍結防止剤が散布されていない橋梁下部工(橋台端部)の調査結果を図-8に示す。

凍結防止剤が散布されている橋梁のみで、「補強材の損傷」や「変形・欠損」がみられ、全体として劣化の損傷程度も大きい。写真-2に、凍結防止剤が散布されてい

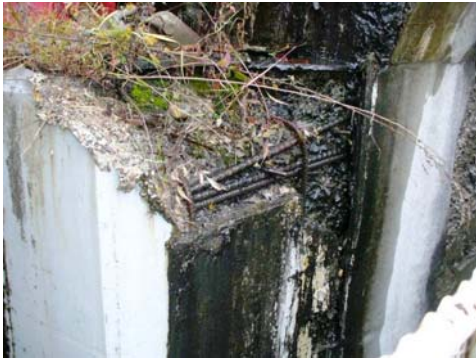
写真-2 剥離・鉄筋露出の状況 (E橋)

る橋梁で生じた「剥離・鉄筋露出（損傷程度 d）」の状況を示す。

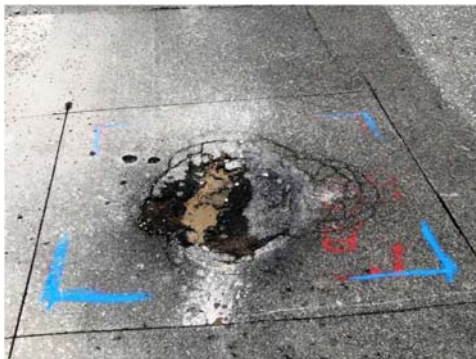
写真-3 舗装面に生じたポットホール（E橋）

いずれの橋梁でも床版上面のアスファルト舗装で多くのポットホールが発生が認められた(写真-3参照)。また、ポットホールが生じた下部の床版コンクリートにおいては、砂利化⁵⁾などによって脆弱化していた。砂利化の原因については明らかにされていないものの、凍結防止剤が散布される床版での発生事例もあり、凍結防止剤を伴う水分供給および力学作用(疲労作用)の複合的な原因によるものと推察される。

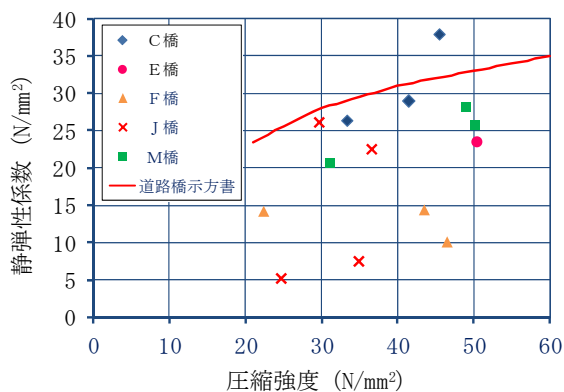
図-10 圧縮強度と静弾性係数の関係

各橋梁の床版における圧縮強度試験および静弾性係数試験の結果を図-10に示す。

圧縮強度試験の結果は、ほぼ全てで設計基準強度を満たす結果であった。ただし、これらの圧縮強度試験は、コア抜きが可能な個所で採取した供試体の試験結果であり、砂利化が生じてコア抜きが行えないような個所では、圧縮強度が著しく低下している可能性も考えられる。

静弾性係数については、全ての橋梁で圧縮強度に対して低い値を示し、道路橋示方書に示される設計値よりも大きく低下している橋梁が多数確認された。静弾性係数の低下からは、アルカリ骨材反応が生じている可能性が高いものと考えられる。

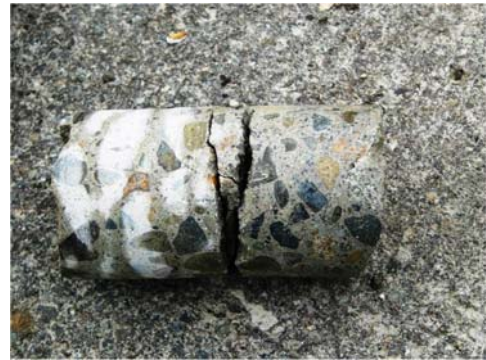
写真-4 採取したコアの水平ひび割れの状況

また、写真-4に示すように、採取したコアの多くで水平ひび割れが生じていた。これは、アルカリ骨材反応によって、鉄筋拘束のない厚さ方向への膨張で生じた水平ひび割れの影響と考えられる⁶⁾。

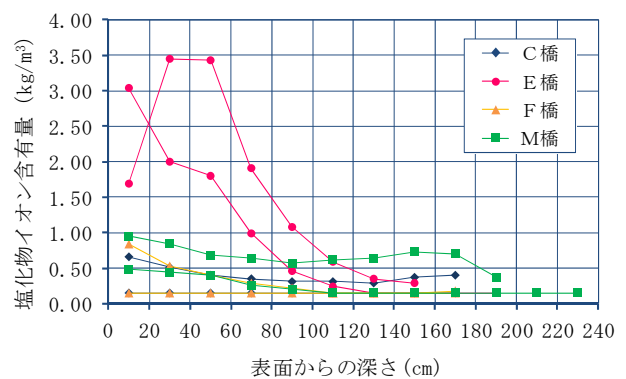
図-11 塩化物イオン含有量の分布

各橋梁の床版における塩化物イオン含有量試験の結果を図-11に示す。

塩化物イオン含有量試験の結果は、E橋以外はすべて鉄筋部で塩化物イオン含有量 1.2kg/m³以下（鋼材腐食発生限界濃度以下）であった。E橋については、鉄筋部で塩化物イオン含有量 1.80kg/m³、3.45kg/m³と鋼材腐食発生限界濃度を超過しているが、現段階で鉄筋腐食の顕著な傾向は見られない。E橋のみが突出して塩化物イオン含有量が大きくなっているのは、曲率半径の小さい曲線橋で、かつ前後の道路縦断勾配が大きいことから凍結防止剤の散布量を増やしていることが推察されることや曲線橋で支持桁の不等沈下等の影響でひび割れが他橋よりも進行し、塩分の浸透が多くなったことなどが考えられる。

一方、凍結防止剤の影響を直接的に示す塩化物イオン含有量については、E 橋以外のすべての橋梁で、鉄筋部における塩化物イオン含有量は 1.2kg/m^3 以下（鋼材腐食発生限界濃度以下）であった。鉄筋部で鋼材腐食発生限界濃度を超過している E 橋についても、現段階で鉄筋腐食などの顕著な傾向は見られなかった。したがって、これらの橋梁における凍結防止剤による直接的な影響は、現段階でそれほど顕著ではないと考えられる。したがって、今回の調査対象とした橋梁においては、凍結防止剤によってアルカリ骨材反応が促進され、それらの進行によってコンクリート床版の劣化が進行したものと考えられる。

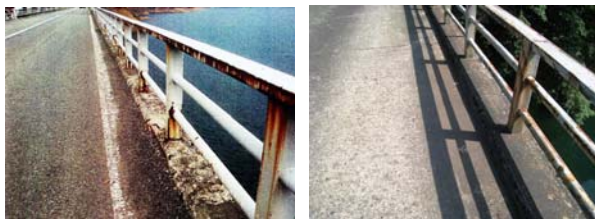
他方、2.目視を中心とした調査において、凍結防止剤散布の有無を比較調査した結果からは、凍結防止剤が散布されている橋梁の方が劣化の頻度や程度が大きい傾向が認められ、アルカリ骨材反応以外の劣化についても劣化を助長しているものと考えられる。詳細調査にあわせて行った外観目視調査でも、凍結防止剤が散布されている橋梁で凍害によるスケーリングが特に地覆コンクリート部で進行していた（写真-5 参照）。アルカリ骨材反応による劣化の進行についても、凍結防止剤が散布されている橋梁の方が全体としてひび割れ密度が大きく、ひび割れ幅も大きいことが確認された（写真-6 参照）。したがって、凍結防止剤の散布は複合劣化を助長させる要因となっているものと考えられる。

写真-5 凍害によるスケーリングの劣化程度の違い
(左：凍結防止剤散布橋梁 右：非散布橋梁)

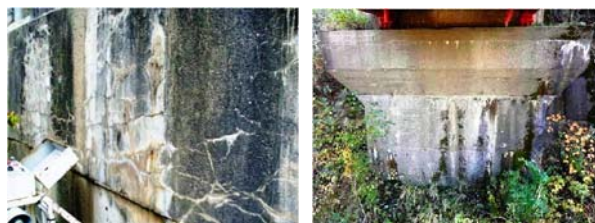
写真-6 アルカリ骨材反応による劣化程度の違い
(左：凍結防止剤散布橋梁 右：非散布橋梁)
