論文 電気化学的測定による補修を施した海洋暴露10年のコンクリートの研究

要旨：本研究内容は、塩害で劣化したコンクリート構造物に補修を施した後、再劣化が起こる原因の究明とその対策を提案することを目的として開始したものである。本論文では、海洋環境下に10年間暴露させ、自然電位法、コンクリート抵抗、分極抵抗などを行い経時的に測定した結果を述べる。今回は、今までの測定結果の報告に加え、試験体を解体して、塩化物イオンの分布、腐食状態などを調査した結果を報告する。非破壊検査と破壊検査の整合性を調査した結果、塩化物イオン濃度や腐食状況を電気化学的測定により、劣化状態を推測可能で有ることが分かった。特に、初期塩分の有無により鉄筋コンクリートの寿命が大きく異なることが明らかとなった。

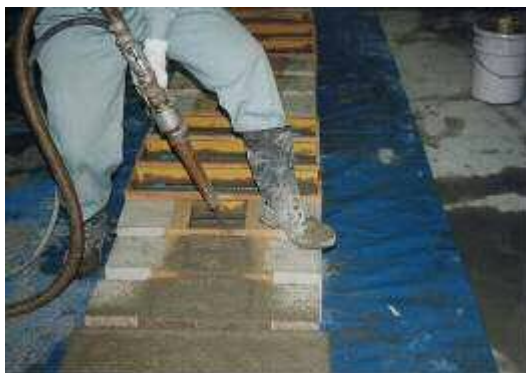
写真-1 断面修復施工状況

模擬はつり部のコンクリート下地は、ワイヤーブラシ等を用い、表面の汚れやレイトランスを取り除き、圧搾空気等で埃等を除去した。その後、写真-1 に示すようにポリマーセメントペースト（ベオバ系粉体ポリマー）をコンクリート部分にのみプライマーとして塗布し、断面修復材は同種のポリマーを主成分とするポリマーセメントモルタルを吹き付け施工した。さらに、所定期間養生後、サンダーケレンを行い、エポキシ樹脂系プライマーを塗布して、エポキシ樹脂系パテ材でパテ処理を行った。引き続き、柔軟型エポキシ樹脂中塗り材を 2 層塗布し（乾燥膜厚 320 μm）、柔軟型ウレタン樹脂上塗り材を最終的に 1 層（乾燥膜厚 30 μm）塗装した。

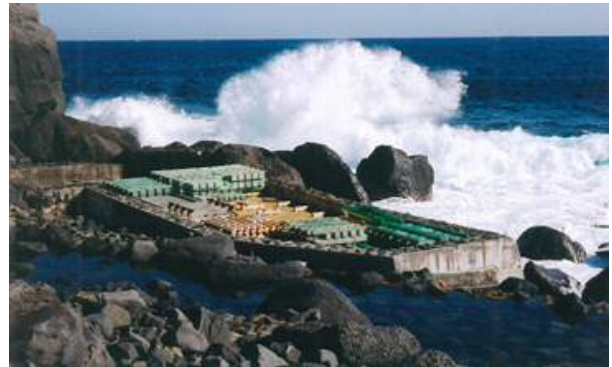
写真-2 海洋暴露試験場

海洋暴露は、静岡県伊豆東海岸（伊豆海洋公園内：静岡県伊東市富戸 841-1）に設置した暴露場において実施した。この海洋暴露場は波打ち際に設置されており、こ

こで暴露されている試験体は、写真-2 に示すように満潮時には波で洗われ、干潮時にも前面に岩礁があるため常時海水飛沫を受ける極めて厳しい腐食環境下にある。

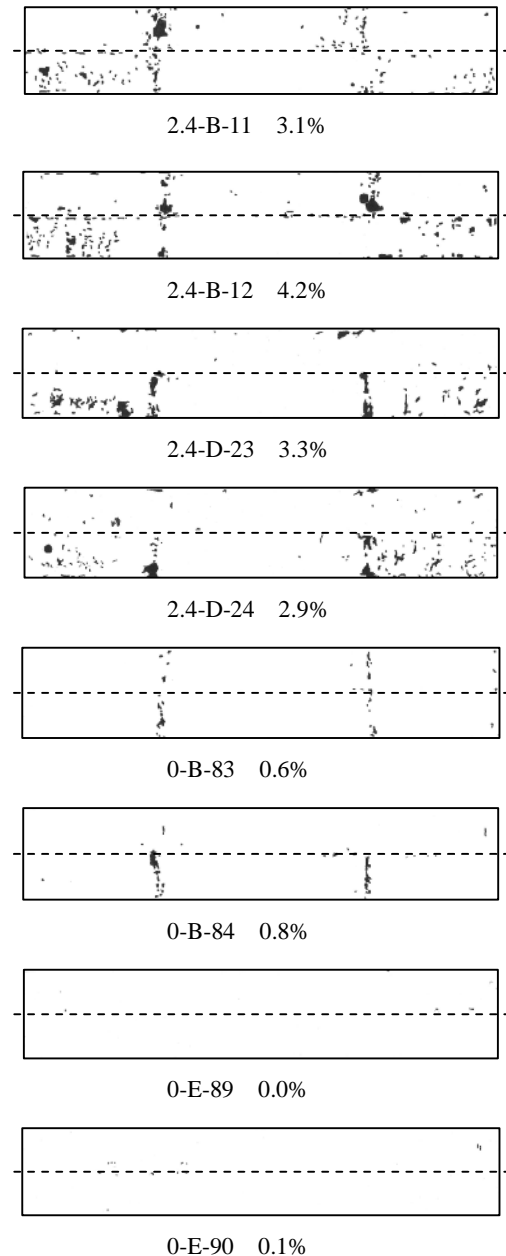
図-10 腐食面積率測定結果

図-10 に、暴露 10 年目の試験体の腐食面積率の測定結果を示す。ここでの腐食は、鉄筋の発錆箇所を目視にて確認できる範囲で印を付け、画像処理にて 2 値化されたものである。補修タイプの横の数字は、試験体中の

鉄筋ナンバーである。各試験体 2 本で測定を行った。なお、図中の鉄筋に描いた点線は、上側がかぶり 10cm 側である。いずれの試験体も、腐食は軽微であるが、塩化物イオンの有無で腐食面積率が異なった。今回の結果でも、既往の報告の通り、腐食はコンクリートと断面修復箇所の界面で顕著に起こった事が確認された⁶⁾。また、腐食が起きている箇所は、ほとんどがコンクリート部分であり、断面修復部分での腐食はほとんど無い。

電気化学的測定結果からみると、暴露 10 年目の自然電位は、腐食が起きていると判定されるが、実際は軽微な程度であることが確認された。鉄筋表面は不動態となっているが、実際に腐食が激しく起きるのは塩化物イオ

自然電位は、塩化物イオンの存在による鉄筋周囲の環境による影響を受ける。しかし、不動態皮膜の健全性などは、目視では確認できないので、腐食面積率の結果とは相違が見られる。実際の腐食の発生を判定するためには、自然電位のみでの判定ではなく、分極抵抗などの複数の測定結果による評価が必要である。また、暴露5年目以降に、電気化学的測定は不動態とは言えない傾向を見せたが、実際の腐食は軽微であった。不動態皮膜の健全性は失われたかもしれないが、腐食を激しく起こすまでには至らなかったと、これらの結果からは言える。
