論文 実験及び数値解析による床板疲労寿命に影響を及ぼす諸要因の検討

要旨： 損傷を導入した床板および基準床板を用いて、複数点連続荷重で移動荷重を模擬した疲労実験を行った。幅 0.2mm 以上の乾燥収縮ひび割れを多数導入した試験体では、予想に反して寿命は基準試験体よりも長かった。鉄筋腐食を導入した試験体では、端部の荷重点位置で下面鉄筋の連続的な付着切れを伴う押抜きせん断破壊が生じ、基準試験体と比較して疲労寿命は減少した。基準試験体の上面に水をはったケースでも、疲労寿命は低下した。数値解析による影響要因の検討では、コンクリート圧縮強度と複数連行荷重の位相差が疲労寿命に及ぼす影響が大きい可能性が示唆された。

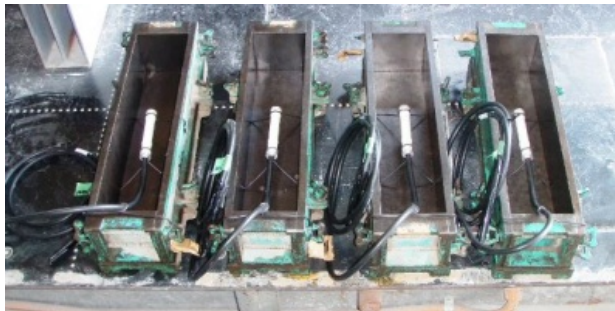
図-2 予備実験 (収縮計測)

試験体コンクリートの配合を表-1に示す。基準試験体 No.1 および No.2 は、水セメント比 60%、単位水量 250kg の普通コンクリートを配合した。100×100×400mm の試験体を用いた予備実験では、打設後気中養生 1 か月弱で約 300 μ の収縮ひずみが計測されている(図-2)。分割施工試験体 No.3 では乾燥収縮ひび割れを促進するため単位水量 300kg で石灰石微粉末を配合し、他の損傷導入試験体 No.4, No.6 についてもこれに準じた。養生については 2.2(2)節で述べる鉄筋腐食導入試験体以外はすべて、埃よけのための簡易なシートをかぶせるのみの屋内気中養生とした。

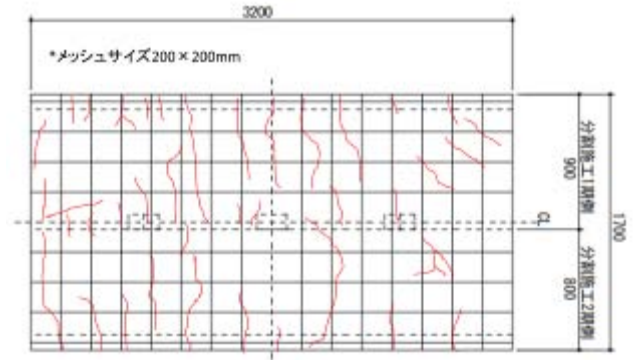
図-3 分割施工試験体 No.3 載荷前のひび割れ (下面)

載荷前に確認したひび割れ状況を図-3 に示す。下面には、1 期施工側では起点部の幅が 0.2mm を越える比較的大きなひび割れが、鉄筋間隔 (85mm) の倍数間隔で生じていた。長手方向の鉄筋を外部拘束フレームで固定しているため、コンクリートの乾燥収縮が内部鉄筋により拘束され、ひび割れが生じたと推察される。2 期施工側でも同様のひび割れがみられたが、本数は 1 期施工側に比べて少なかった。上面も同様に、1 期施工側で支間方向にほぼ等間隔に、比較的幅の広いひび割れが観察された。上下面の観察から、いくつかのひび割れは貫通しているものと推察される。また、1 期施工と 2 期施工との目地は、上下面とも概ね幅 0.1mm 程度の隙間が生じていた。

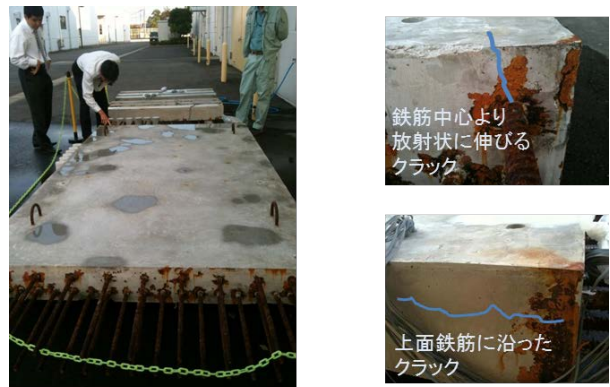
図-4 鉄筋腐食導入試験体 No.4 の状況

打設後は約 2 週間他の試験体と同様屋内気中養生を行った後、屋外に移動して直射日光と自然風暴露環境下で約 4 か月間 1 日 1 回の散水を行った。載荷直前に試験体を確認したところ、試験体側面で、腐食生成物による鉄筋径の膨張によって生じたと思われるひび割れが、上面鉄筋に沿って水平方向に連続的に確認されたが、下面鉄筋に沿ったひび割れは確認できなかった (図-4)。

屋外で毎日散水(乾湿繰り返し)4か月

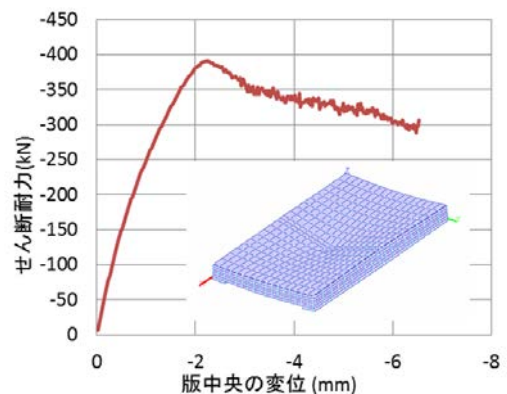
図-8 押抜きせん断耐力の算出

疲労寿命を基準試験体 No.1 の押抜きせん断耐力で正規化するため、基準試験体 No.1 の押抜きせん断耐力を数値解析により求めた(図-8)。最大耐力は390kN、その時の版中央のたわみは2.14mmであった。実験ではすべてのケースで荷重振幅は等しく、荷重の最大値300kNは耐力の77%に相当する。

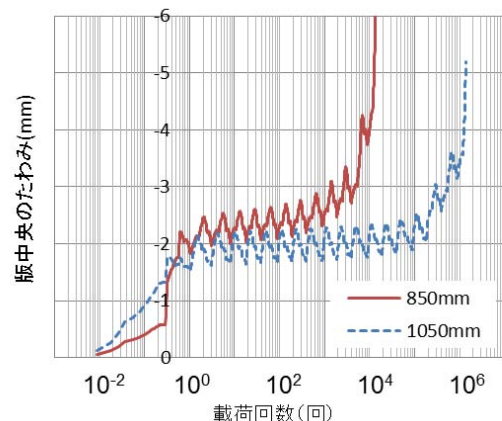
図-13 荷重距離が疲労寿命に与える影響

解析結果を図-13 に示す。数値解析では、アクチュエーター間距離が 1050mm の場合のほうが、疲労寿命は長かった。しかしながら、数値解析では、アクチュエーター間距離にかかわらず、版中央のたわみは端部アクチュエーター直下よりも大きく、押抜きせん断破壊は必ず版中央で生じるため、実験の破壊モードを再現できてはいない。実験では、試験体端部の鉄筋定着長が不十分であった可能性や、試験体底面のわずかな凹凸などから数値解析では算出されない付加的な振動や局所応力等が発生して破壊モードが変わった可能性が考えられる。引き続き検証を行いたい。

基準試験体 No.1 および No.2 では、アクチュエーター間距離を 1050mm に設定していたが、押抜きせん断破壊が端部のアクチュエーター 1 番あるいは 3 番で生じ、衝撃の影響が大きいと考えられたため、以降に実施した No.3, No.4, No.6 ではアクチュエーター間距離を 850mm に変更した(図-1)。この影響を調べるため、載荷位置を変更した場合の数値解析を実施した。
