論文 新潟県沿岸部における橋梁の塩害劣化の実態分析

要旨：本論文では新潟県沿岸部の橋梁を対象とした現地調査を実施し、塩害による劣化度と橋梁の諸元との相関性を得た。また、塩害により鉄筋が腐食している橋梁に対し、橋梁の幅に対する鉄筋の腐食率を算出し、構造形式による塩害劣化進行の違いを考察した。現地調査は、海岸から500m以内に存在する207橋を対象とし、独自に定めた指標により劣化度の評価を行った。その結果、橋梁における塩害劣化は供用年数が多いほど、また海岸からの距離が近いほど進展している傾向を得た。また、エリア別の鉄筋腐食状況を分析したところ、版桁に比べT桁の橋梁で塩害劣化が広い範囲で進展している傾向にあることが明らかとなった。

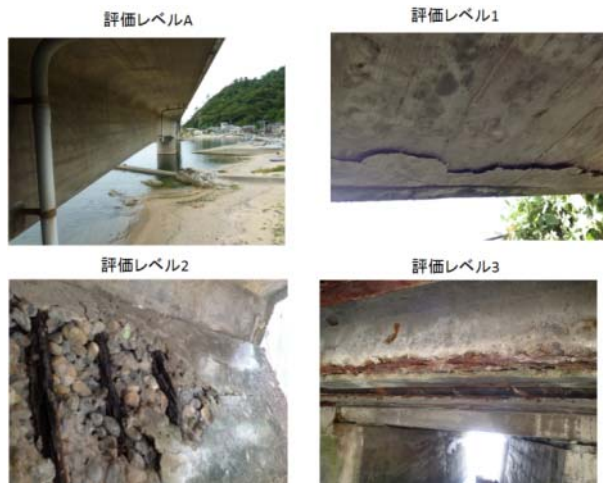
図-2 各評価レベルの劣化状況の例

本研究では、その橋の代表的な劣化度として、主桁及び床版下面の塩害劣化を、独自に設定した評価指標を用いて橋梁のグレーディングを行った。表-1に塩害劣化のグレーディングと評価指標を示す。これは、主桁及び床版下面に1箇所でも劣化を確認した場合に、その劣化に相当するレベルとした。また、図-2に各評価レベルの劣化状況の例を示す。この評価レベルは、ひび割れ・剥離といった目視点検によって明確に確認できるものを指標とすることで、観測者による評価の差異を少なくする目的で定めた。

評価レベル A	健全(セバ近傍の軽微な劣化は許容する)。
評価レベル 1	主桁または床版下面に塩害起因のひび割れが発生している。 錆汁が認められる。 補修履歴がある。
評価レベル 2	主桁または床版下面から鉄筋が露出し腐食している。 補修後、再劣化ひび割れが発生している。
評価レベル 3	耐力力の低下が顕著であり、崩落の危険性がある。

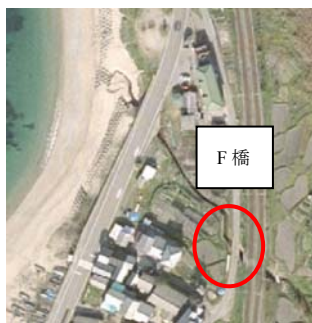
図-6 F 橋の衛星写真

全であるが、この理由として、図-6 に示すように海と橋梁の間の障害物の存在が挙げられる。F 橋が架かっている川は河川形状が屈曲しており海岸との間に住宅地がある。そのため、海岸からの距離の割に飛来塩分が少なかったため、塩害を生じていないのだと考えられる。また、図-7 に F 橋の床版下面の様子を示す。F 橋は横断方向に傾斜が付けられており、プレテンのブロック間に段差が設けられている。山側に向かうほど部材の配置が高くなっており、飛来塩分が付着しにくい構造であるとされる。また、供用年数が不明な橋でかつ健全な橋梁も、海岸との間に障害物がある場合が多かった。調査した全橋梁を、障害物の有無で分けて劣化度の割合を求めると、海との間に障害物がない橋梁の方が 20%程度、劣化が進んだ橋梁が多い結果となった。以上の検討より、塩害環境レベルは海岸からの距離と高い相関性が見られるものの、障害物の有無や、構造形式の影響も大きく受けることが明らかとなった。

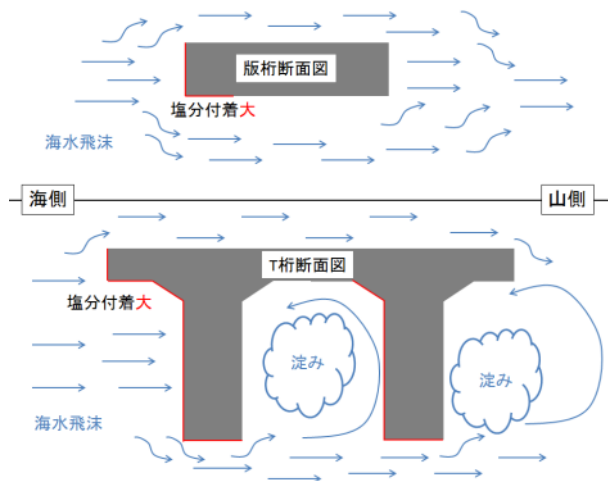
図-13 構造形式の違いによる付着塩分の違い

このように、T桁橋と版桁橋で腐食範囲に明確な違いが表れた理由として、飛来塩分の付着状況の違いが挙げられる。断面形状の違いが塩分付着性状に及ぼす影響を図-13に示す。床版橋のように、下面が平らな場合、海水飛沫を多く受ける部分は海側の端部で最も大きくと考えられる。このような傾向は、戸田によるマルチスペクトル法を用いた床版橋の表面塩分量測定結果においても確認されている⁹⁾。これに対し、T桁橋では海側の桁にぶつかった風が回折し、桁間に飛来塩分の淀みができるので、中桁でも飛来塩分量が大きくなること、中西らの研究によって確認されている¹⁰⁾。このように風の流の影響によって床版橋に比べT桁橋に多く塩害被害が生じていることは経験的に指摘されてきたが、本調査では、鉄筋腐食範囲という指標によってその経験則を立証したといえる。現在のようにかぶりの塩分浸透だけを考える塩害照査体系では、このような事象は考慮しきれないの

で、将来的には飛来塩分の大気中の流動や付着特性を考慮した塩害照査手法を構築することによって、かぶりやコンクリート品質だけでなく、橋梁形状も塩害に対する耐久設計項目として取り組むことが可能になると考えられる。

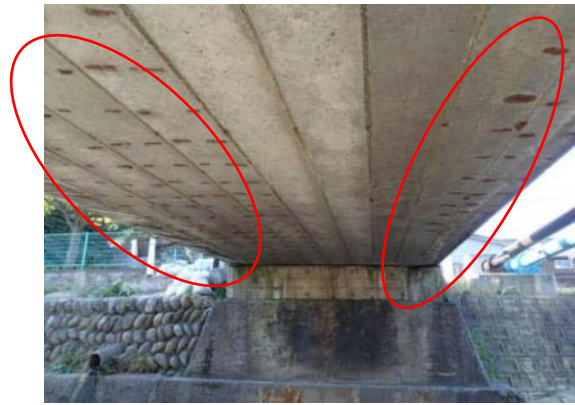
図-14 かぶり不足による鉄筋の早期腐食

塩害の最大の発生要因は、飛来塩分の付着と浸透であるが、その他にも図-14に示すようなかぶり不足による早期の鉄筋腐食や、飛砂によるコンクリートの摩耗なども認められた。塩害劣化は、海岸からの距離・供用年数・構造形式をはじめ、飛来塩分量や設計や施工による品質のバラツキなどが複雑にからみ合っていると考えられる。そのため、一つ一つの橋梁の諸元に合わせた維持管理が必要となる。今後も、塩害環境下における橋梁の点検データ蓄積を行っていくことが重要であり、海岸からの距離や供用年数、かぶり深さや施工の品質などを総合的に評価した維持補修法の確立が急務である。
