# 論文 供用後 50 年で架替えに至った実道路橋 RC 床版の詳細調査と残存疲労耐久性に関する検討

**要旨:** 凍結防止剤散布環境下において供用後 50 年が経過し架替えに至った実道路橋 RC 床版より, 50 年間供用された原床版と 7 年前に取替えられた床版を切り出し, コンクリートおよび鋼材の詳細調査と輪荷重走行試験機を用いた疲労試験を行った。その結果, コンクリート内への塩分浸透は少なく, 原床版で鋼材位置に達する中性化の進行が認められたものの環境作用の影響は大きくはなく, 劣化の主因が疲労荷重による損傷と推察された。また, 輪荷重走行試験と S-N 関係に基づく残存疲労耐久性の評価より, 原床版の余寿命は短く疲労限界状態に近かったと推察され, 取替え床版も疲労耐久性が著しく低下していることが分かった。

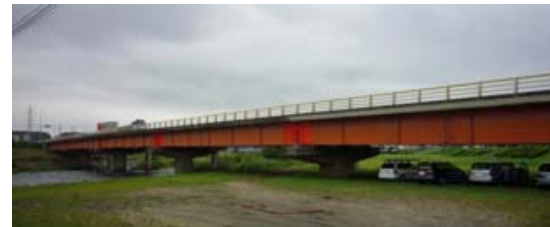
写真-1 対象橋梁全景

表-1 に橋梁諸元を示す。実験対象とした橋梁は, 直轄国道の一般国道 4 号に架設されていた旧白河橋である。本橋は, 1961 年より供用が開始された 5 径間単純鋼合成鈹桁橋(4 主桁)であり, 橋長が 160m, 幅員が 8.9m であった。写真-1 は, 本橋の撤去前の全景である。

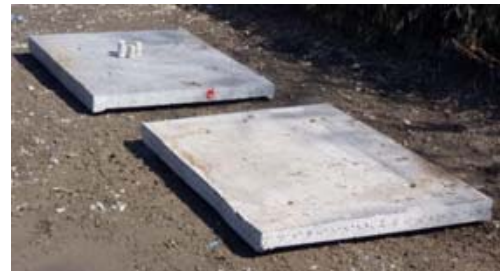
写真-2 切出し床版  
(手前: 原床版, 奥: 取替え床版)

う整形した。写真-2 に, 切り出した床版を示す。

下面の部分補修が施された床版(以下、原床版)と、2)供用43年目に応急的な打換えを実施した中で一部床版において鉄筋自体も更新し取り替えた状態になった床版(以下、取替え床版)の2体である。この2体の供試体における使用材料は異なり、原床版には丸鋼(主筋φ16、配力筋φ13)、粗骨材には川砂利が使用されていた。一方、取替え床版は、異形鉄筋(主筋D19、配力筋D13)、粗骨材には碎石が使用されていることが搬入時の切断面の観察により確認された。

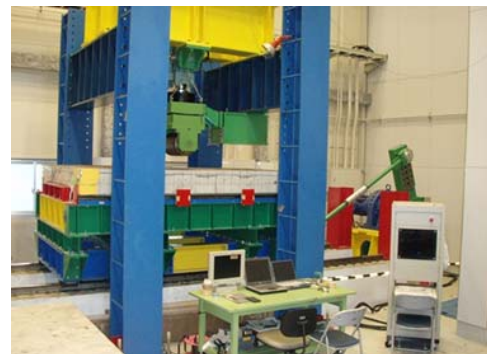
写真-3 輪荷重走行試験装置

写真-3に、輪荷重走行試験装置を示す。この装置は、鋼鉄フレームに鉄車輪を取り付けた油圧ジャッキを据え付け、モータおよびクランクアームで床版供試体を載せた台車を水平方向に1m往復運動させる機構で輪荷重の走行状態を再現している。載荷面となる供試体上面には、輪荷重走行範囲にベニヤ板を敷き、そこに幅300mm、長さ120mmの載荷ブロックを並べ、さらに載荷鉄板を載せた状態で輪荷重を走行させた。また、供試体の支持条件は走行方向の2辺(支持間距離:2900mm)を単純支持、他の2辺(支持間距離:1800mm)を弾性支持とした。
