報告 棒形スキャナーを用いたアルカリシリカ反応による内部ひび割れの調査

要旨: アルカリシリカ反応 (ASR) の劣化過程の評価にあたり、ひび割れ深さが判断材料となることがある。ひび割れ深さの計測法として、非破壊検査技術による種々の方法が提案されている。本報では、回転機構を備えたラインセンサーの一種である棒形スキャナーを用いて、ひび割れ深さを計測した。この結果、ASR 供試体と ASR 実構造物について、例えば、ひび割れ深さ、ひび割れ幅等のコンクリート内部のひび割れ分布状況を簡易に計測できた。また、骨材割れ、および骨材割れと連続する表面ひび割れの観察結果が、ひび割れ発生要因を ASR と判定するための補助的な判断材料となることがわかった。

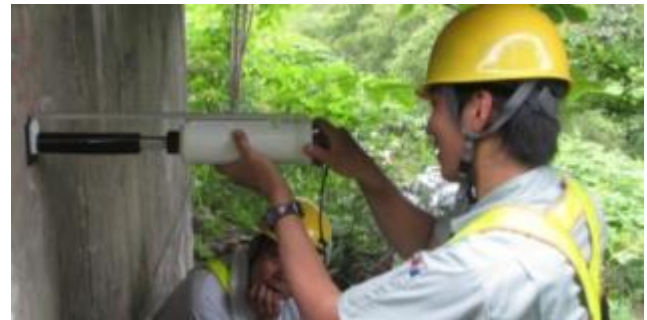
図-1 棒形スキャナーの概要

図-1、表-2に棒形スキャナーの概要を示す。近年、構造物の調査では軽量のハンマードリル削孔を用いた微破壊による中性化や塩化物イオン濃度の調査が行われている。本報では上記の棒形スキャナーとドリル孔を用いた手法により、コンクリートの内部を観察した。従来のコア法に比べて、機材が軽量であること、作業に熟練を要しないこと、作業時間が短いこと等の利点が挙げられる。棒形スキャナーには、先端の棒形の筒の中に長さ210mmの接触画像センサーContact Image Sensor（以下、CISという）が組み込まれている。このCISを孔内で回転させながらスキャンすることにより内部の画像を得ることができる。ここで用いているCISは、一般的な複写機のガラス面下で用いられているライン状センサーと同種のものである。棒形スキャナーに用いたCISの解像度は600DPIで、1pixelは0.042mmに相当する。

実際の作業では、まず、コンクリート内部の鉄筋を探索し、これを避けてドリル削孔する。その後、孔内を簡易ポンプなどで洗浄し、棒形スキャナーでセンシングする。削孔径が小さな微破壊検査であるため、検査後に孔口に防水を施して存置することが可能である。後日、ひび割れの進展を確認する等のモニタリング手法にも活用できる。

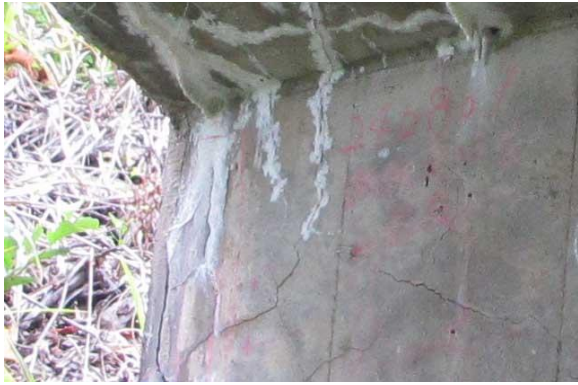
図-3 RC ラーメン橋台の概要

図-3 に著しい ASR 劣化が生じた RC ラーメン橋台柱部の概要を示す。断面寸法は、3800mm×1200mm である。柱の端部では鉛直方向、中央付近では亀甲状のひび割れが生じている。同図(b)中の赤丸印は、測定位置を示す。

柱端部と中央付近について各 1 箇所ずつ測定した。当該柱の軸方向鉄筋比は 0.99%、かぶりは 55mm である。

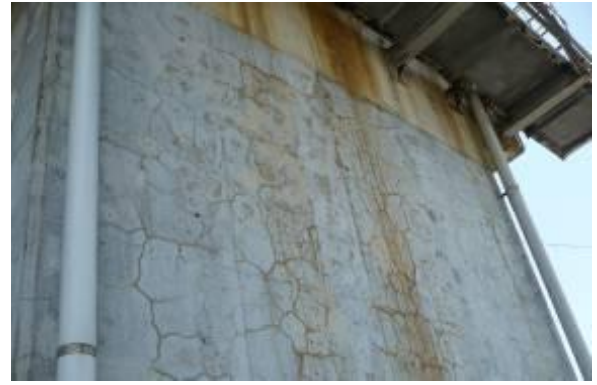
図-4 RC 橋脚の概要

図-4 に著しい ASR 劣化が生じた RC 橋脚の概要を示す。断面寸法は、4000mm×1600mm である。全体的に亀

甲状のひび割れが生じている（く体表面に錆汁が見られるが、上記ひび割れから滲出したものではない）。く体の下部中央付近で、1 箇所測定した。当該橋脚の軸方向鉄筋比は 0.88%、かぶり 90mm である。なお、両構造物ともに SEM によるく体コア試料の ASR ゲル観察をはじめとした詳細な調査結果から、上記構造物のひび割れ主要因が ASR であることを確認している。

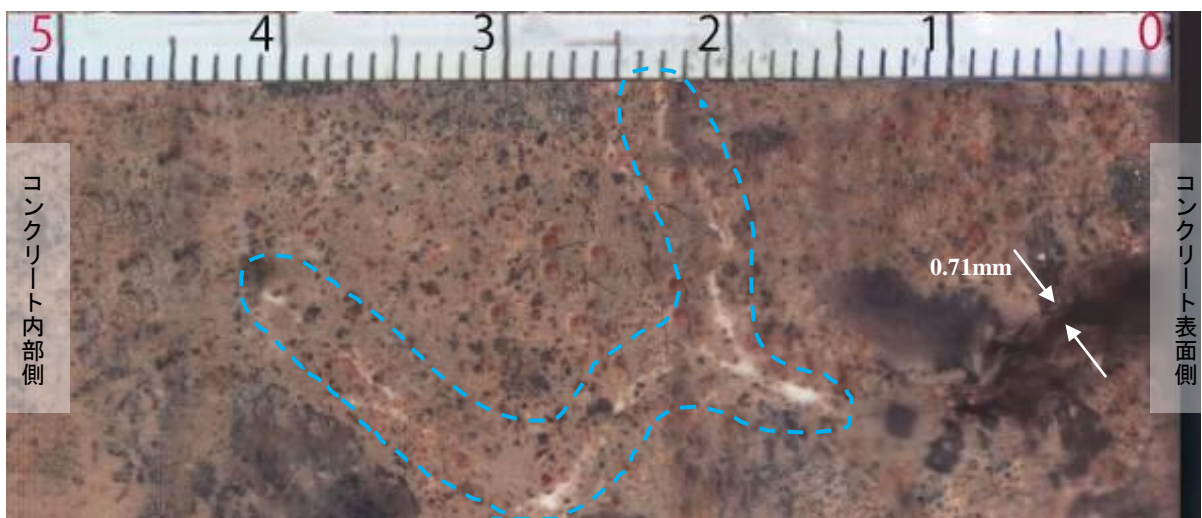
図-8 スキャニング画像の例 (RC ラーメン橋台)

上記図中の白矢印はひび割れの位置、黄色矢印は骨材割れの位置、青点線で囲まれた領域は白色物質で充填されたひび割れ、数値は割れ幅を示す。

図-8に棒形スキャナーによるRCラーメン橋台のスキャニング画像の例を示す。表面ひび割れの先端が、白色物質で充填されている様子が観察できる。この白色物質がASRゲルであるか、エフロレッセンスであるかは不明だが、このような白色物質によるひび割れ先端の充填状況は、ASR供試体においても確認された。

上図からひび割れ深さの浅い位置においては、ひび割れがコンクリート表面に対して垂直であるが、コンクリート内部へひび割れが進展するに従って、表面と平行方向にカーブする傾向が、多くのスキャニング画像においても確認された。

なお、コンクリート表面では、ひび割れ幅が大きいのが、この部分はドリル削孔時に欠損が生じた部分である。他の供試体や実構造物の削孔も同様に、表面付近でひび割れの欠損が発生し、画像で解析したひび割れ幅が、事前にクラックスケールで計測した表面ひび割れ幅よりも大きくなる場合が多く見られた。この欠損の問題は、本手

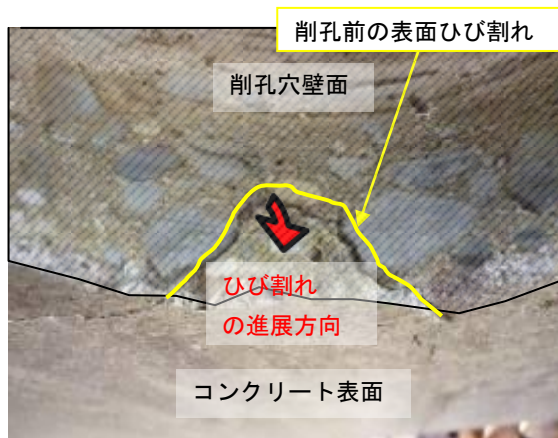
図-9 削孔穴からそれるひび割れの例

他の留意点として、図-9に示すように本手法は、小口径の削孔穴を用いるため、削孔穴からひび割れがそれることがある。実際のひび割れ深さを過小評価することになるため、この点に留意する必要がある。この場合は、スキャン画像中の2本のひび割れが互いに連続することから、判別が可能である。

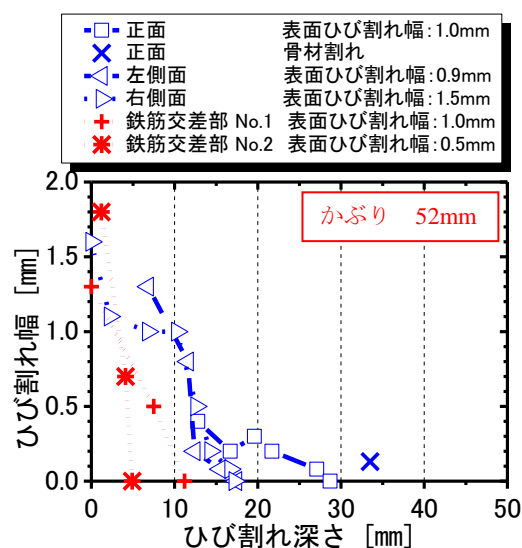
図-10 ひび割れ深さとひび割れ幅の関係 (ASR 供試体)

図-10にASR供試体におけるひび割れ深さとひび割れ幅の関係を示す。ひび割れ幅の小さい領域に着目するため、ひび割れ幅のプロット上限範囲は2.0mmまでとした。また各凡例の横には、事前に計測した表面ひび割れ幅の値を併せて示した。同図の傾向からは、最大表面ひび割れ幅が、1.5mm程度(右側面)であるにも関わらず、いずれのひび割れも鉄筋に到達せず、最大30mm程度で止まっていることが分かる。配筋状況の若干異なる正面と側面を比較したが、明確な違いは見いだせなかった。実線で示した軸方向鉄筋とせん断補強鉄筋の交差部(以下、鉄筋交差部という)とそれ以外の箇所では、ひび割れ深さに差がみられ、前者が10mm前後で止まるのに対して、後者は、30mm程度に達していた。これは内部からの膨張圧を鉄筋が抑制しているためであると考えられる。このことから、実構造物においてひび割れ深さを判定する場合には、できるだけ鉄筋交差部のひび割れを避けた方がよいことが伺える。

なお、左右側面に明瞭な骨材割れは見られず、骨材とモルタルの界面に生じている割れが多く見られた。
