論文 プレストレストコンクリート橋に日本で初めて適用された超高強度繊維補強コンクリートの供用 10 年間の耐久性

要旨: プレストレストコンクリート歩道橋「酒田みらい橋(2002年10月竣工)」に日本で初めて適用された超高強度繊維補強コンクリートの供用10年間の耐久性を、橋梁箱桁内に暴露した供試体ならびに実橋ウェブから採取したコア供試体を用いて調査した。その結果、10年間に渡って圧縮強度は徐々に増進し、曲げ強度はほぼ一定であること、実橋ウェブのコア供試体における塩化物イオン浸透深さは供用10年で1mm未満ときわめて小さいこと、材齢10年が経過した超高強度繊維補強コンクリートにおいても体積の約20%を占める形で残存した未水和セメントが長期的な強度増進や塩化物イオンの浸透抑制に寄与していること、を確認した。

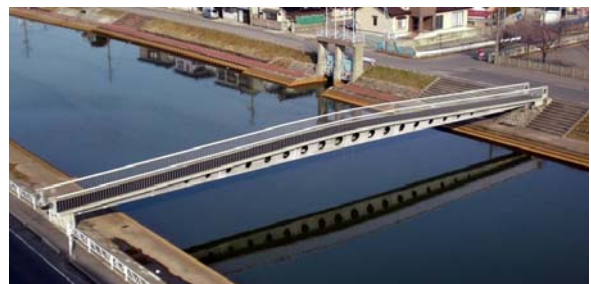
図-1 供用10年が経過した酒田みらい橋

酒田みらい橋は, 図-1に示すように山形県酒田市内を流れる新井田川の河口から約2kmの位置に架橋され, その竣工は2002年10月である。本橋は, 満潮時には河川の架橋位置まで海水が逆流し, 冬季はとくに飛来塩分が多いことから, 塩害環境下で供用されている。酒田みらい橋は, 外ケーブル方式単径間PC箱桁橋であり, 低い桁高(端部55cm)にもかかわらず長スパン(橋長50.20m, 支間長49.35m)であることを特長とする。これはUFCの適用によって, 鉄筋を一切使用しない形で部材の薄肉化(上床版厚5cm, ウェブ厚さ8cm)が可能になり, 大幅な軽量化(従来のコンクリート橋に対して約5分の1の重量)を実現できたためである。また, ウェブに数多く円

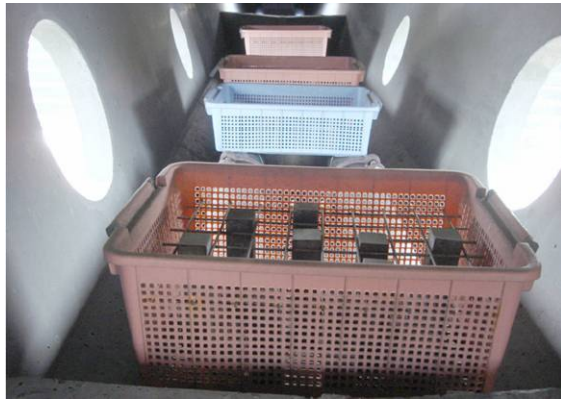
図-2 箱桁内における UFC 供試体の暴露状況

実橋の施工で用いた UFC と同一配合の円柱供試体(寸法 φ5×10cm)ならびに角柱供試体(寸法 4×4×16cm)を実験室で作製し、図-2 に示すように箱桁内に暴露した。各供試体を所定の供用期間にて回収し、それぞれ圧縮強度試験ならびに曲げ強度試験を行い、材齢経過にともなう各強度の変化を得た。圧縮強度は耐圧機を用いて JSCE-G-505-2010 に準じて測定した。また、曲げ強度は万能試験機(荷重容量 100kN)を用いて JIS A 1106 に準じて測定しており、支点間距離 12cm, 等曲げモーメント区間距離 4cm の 4 点曲げ試験(3 等分点曲げ試験)とした。

図-2 に示したように供用 10 年まで箱桁内にて鉛直軸方向に縦置きで暴露した角柱供試体(寸法 4×4×16cm)と、図-3 ならびに図-4 に示すように供用 10 年の実橋端部の上流側ウェブと下流側ウェブをそれぞれ貫通させる形で採取したコア供試体(寸法 φ2.5×8cm)を用い、土木学会規準(案)JSCE-G574-2010 に準じて塩化物イオン(以下、Cl⁻)の浸透状況を分析した。暴露供試体の場合は断面 4×4cm を、コア供試体の場合は断面 2.5×8cm を樹脂含浸、湿式研磨、真空乾燥および炭素蒸着による試料の前調整(鋼繊維を含んだ形で影響は無い)ならびに電子線マイクロアナライザ(以下、EPMA)を用いた塩素の定量分析(面分析)に供した。面分析のデータは Cl⁻の浸透方向、すなわち表面からの深さ方向に平均化することで、全 Cl 濃度分布を求めた。また、この濃度分布データを用いて Fick の拡散方程式の解に対する回帰分析を行い、Cl⁻の見掛けの拡散係数(以下、D_{ap})ならびに表面 Cl 濃度(以下、C₀)を算出した。なお、計算のために初期 Cl 濃度(以下、C_i)は深さ 5~10mm 区間の平均値を採用した。

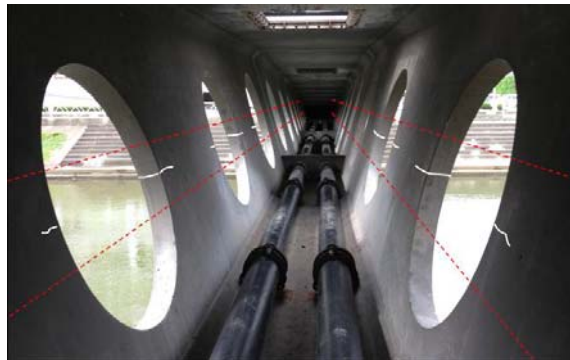
図-7 ウェブ開口部の両側に生じた橋軸方向のひび割れ

また、ウェブに設置された開口部には建設当時のプレストレス導入によって橋軸方向に微細なひび割れが発生していた。これらのひび割れは、図-7 に示すように下流側ならびに上流側ウェブのすべての開口部(計 36 か所)の左右にそれぞれ 1 本ずつが水平に分布しており(計 72 本)、供用 1 年から供用 10 年まで経過しても、その発生本数は変化していない。供用 1 年におけるひび割れは幅 0.04~0.06mm、長さ 2~56cm であったものの、供用 10 年におけるひび割れは幅 0.01~0.04mm、長さ 2~57cm で、ひび割れ幅がやや減少し、ひび割れ長さはあまり変化しないといった傾向が認められた。

また、前述したように、緊張作業で開口部を設けたウェブの橋軸方向に生じたひび割れの幅は 10 年間で減少していたが、これは、UFC のひび割れ部に含まれる未水和セメント成分が、外部から供給される水分を利用して表面から徐々に反応する再水和を生じて、ひび割れを自的に閉塞した可能性も示唆される。なお、本橋における気温、湿度、飛来塩分量など環境条件、振動、荷重などの外力条件は計測していないため、その生成条件は明確ではない。ただし、UFC 自体は、筆者の既往の研究において予めひび割れを導入した UFC を海水にさらすことでひび割れが閉塞する機能を有していることが実験的に確認されている⁷⁾。

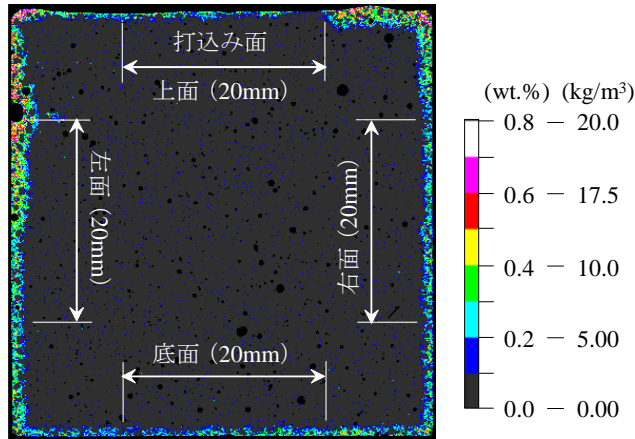
図-9 箱桁内で 10 年間暴露した UFC の塩素マッピング画像

図-9 は、箱桁内で 10 年間暴露した UFC 供試体の塩素マッピング画像を示しており、Cl は断面の外周囲(表層部)のみに高濃度に存在するものの、断面の内部までは浸透していないことがわかる。図-10 は、図-9 に示した塩素マッピング画像データから供試体隅角部の影響を除いた各 4 面中央部 20mm の範囲からの浸透について全 Cl 濃度分布を求めたものである(図中には拡散係数 D_{ap} と表面濃度 C_{a0} の算定値を併記)。10 年間で UFC 表面から Cl が到達した深さは、4 面のうちでもっとも塩分が浸透した左面で 3mm 程度、もっとも塩分が浸透していない底面で 1.5mm 程度であり、いずれもわずかとはいえる。
