論文 軍艦島護岸コンクリートの耐久性に関する一考察

要旨：長期供用されたコンクリート製護岸の耐久性およびコンクリートの品質を評価するため、軍艦島の無筋または鉄筋コンクリート造の施設を検討対象とし、詳細な調査を実施した。その結果、軍艦島の護岸に用いられたコンクリートは、海水および海砂を使用したコンクリートである可能性が高いと考えられた。また、このコンクリート品質の低下はほとんど認められず、圧縮強度や塩化物イオンの浸透に対する抵抗性および中性化に対する抵抗性は、海洋環境下で100年程度の暴露後も高い性能を保持していると推察された。

キーワード：軍艦島、護岸コンクリート、長期耐久性、海水・海砂利用コンクリート、歴史的建造物

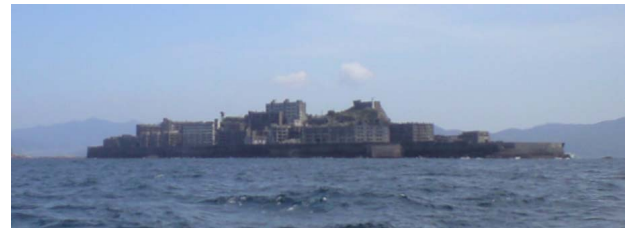
写真-1 軍艦島（端島）

写真-1に示す軍艦島（正式名称：端島）は長崎半島の沖合に位置する外周約1.2kmの島であり、多くの貴重な近代化産業遺産等が現存しており、文化財や観光資源として注目されている。軍艦島の歴史は明治20年に第1堅坑が開坑され、その後、**図-1**に示すように6回にわたって拡張され、昭和49年1月15日に閉山し、同年4月に無人化した炭鉱の島である⁴⁾。

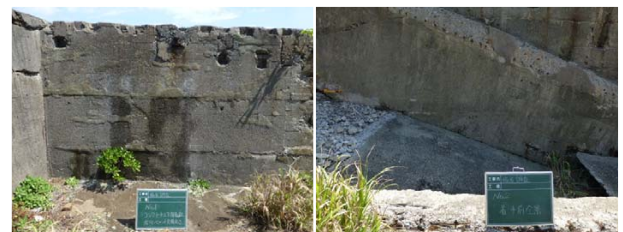
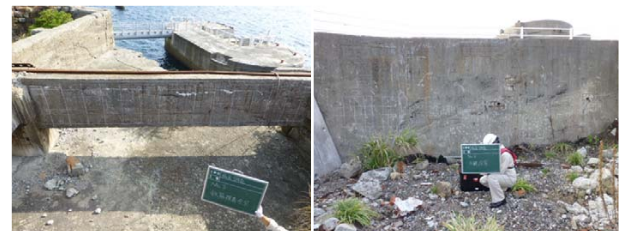
図-2 調査対象部材

護岸コンクリートのうち No.1 および No.2 は現在も供用中の施設である。いずれも供用開始後 81 年は経過しているものと推察される。なお、No.2 は護岸陸側に RC 擁壁が打増しされており、コアはその位置から採取した。一方、No.5 に関しては、明治 30 年頃に拡張された際に建設された護岸であるが、明治 34 年に再拡張されており、島内に残置されたコンクリート護岸を調査対象とした。資料によると明治期にコンクリートを使用した明確な資料がないものの、少なくとも明治 34 年の再拡張までにはコンクリートによる補強が行われていると考えられるため、推定暴露期間は 111 年とした。護岸コンクリートの特徴としては、15cm～30cm 程度の大粒径の骨材（石材）が含まれており、大粒径の骨材を配合したコンクリートの使用、あるいは現在のプレキャスト工法のような施工方法が採用されていたと推察される。

無筋コンクリート造である護岸に関しては、島内においてコンクリートのひび割れ、護岸自体の前傾や破損、護岸と岩盤との境界部の空隙、背面土砂の沈下・吸出しなどが確認されている。ただし、調査位置となる No.1 および No.2-2 は健全な状態を維持している。また、No.2-1, No.3 および No.4 は、鉄筋腐食によるひび割れや浮きは確認されたものの、暴露年数を考慮すると比較的健全な状態であった。

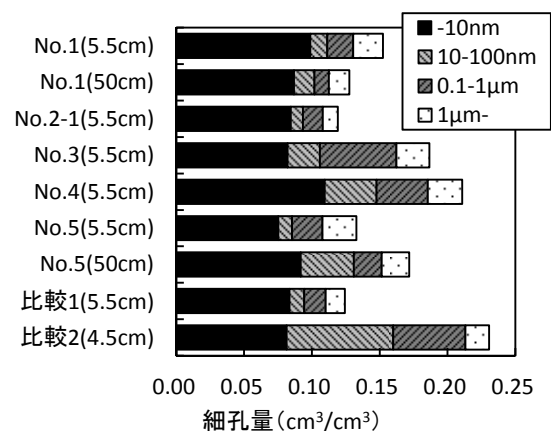
図-11 細孔量分布

図-11 に細孔量分布を示す。なお、比較1として、海水および海砂を用いた自己充填コンクリート(高炉セメントB種, W/C0.45, 海水浸漬, 材齢1年)²⁾および比較2として、干満帯に15年暴露したコンクリート(普通ポルトランドセメント, W/C0.45)¹⁰⁾の結果を併せて示す。なお、分析試料の採取位置は、比較1は同じであるが、比較2は表面から4.5cmの位置である。総細孔量はそれぞれ異なるが、軍艦島で供用されたコンクリートは緻密な構造であると推察される。また、ゲル空隙と考えられる10nm以下の細孔量は、軍艦島のコア、比較結果に関わらず同程度であり、急激な低下とそれに伴う10nm以上の空隙の増加も認められないため、長期暴露に伴う品質の低下は認められないと思われる。また、コンクリートの表面近くとなる深さ5.5cmと内部となる50cmの空隙構造の変化に関しては、No.1およびNo.5の結果から、若干の差は認められるが概ね同程度であった。

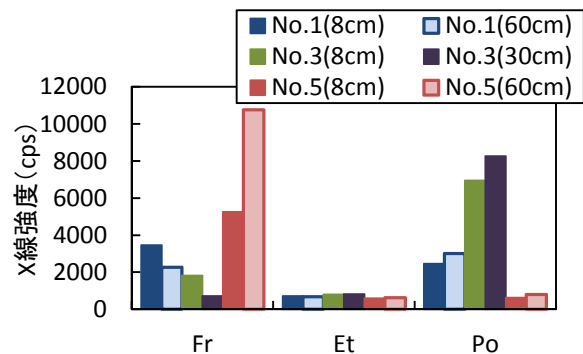
図-12 水和生成物の X 線強度

図-12 に粉末 X線回折により得られた回折ピークから同定したフリーデル氏塩 (Fr), エトリングライト (Et) お

よび水酸化カルシウム (Po) の X 線強度を示す。なお、分析に供したコアは、いずれも初期塩化物イオンが内在している No.1, No.3 および No.5 である。結果から、Et 量はいずれのコンクリートも少なく、ほぼ同等のピーク強度となった。一方、Fr のピーク強度は大きく、長期暴露後も固定化された塩化物イオンの解離は殆どないと推察される。ただし、No.5 のように表層部の Fr 量が低下している場合もあり、中性化等により解離する可能性はある。また、Fr および Po は、コアの違いにより大きな差が生じた。No.5 は Fr 量が非常に多いものの、Po 量が少ない。一方で、No.3 は Fr 量が少ないものの、Po 量が非常に大きな結果となった。それぞれの X 線強度の相関を図-13 に示す。結果は高い相関を示しており、塩化物イオンの固定に水酸化カルシウムが影響していると推察される。このメカニズムは不明であるが、恐らく式 (1) に示す反応が進む際に水酸化カルシウムが消費したことによると推察される。
