論文 コンクリート電柱の塩害劣化メカニズムの解明と長寿命化手法の基礎的検討

要旨: 塩害単独環境下におけるコンクリート電柱の劣化メカニズムを, 実際の塩害環境で供用されていた電柱から採取したコアを活用して明らかにした。型枠合わせ目部の弱点部から塩化物イオンが侵入する場合や, かぶりが小さい箇所が型枠合わせ目部に近い場合の連鎖的な劣化機構が明らかになった。新造電柱を長寿命化する手法として, けい酸塩系表面含浸材を用いた手法について検討し, 型枠合わせ目部に含浸材を塗布することにより, 透気抵抗性が大幅に向上することを示した。

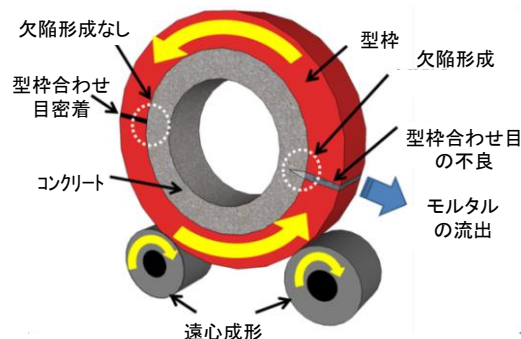
図-1 型枠合わせ目部の欠陥の形成

コンクリート電柱は製造時に2枚の半円形の型枠を組み合わせ内部にコンクリートを打込み, 遠心締め固め成型により製造される。遠心締め固め成型時に型枠合わせ目からモルタルが流出する場合があります。その場合, 型枠合わせ目部には, モルタル分が集中したり, 骨材がかみ合うことによる小さな充填不良などの欠陥が生じると思われる(図-1)。また, 製造時に弱点となる場合のある型枠合わせ目部では, 経年により水酸化カルシウムの溶脱が顕著になる場合があります。本研究ではこれを型枠合わせ目部の劣化と定義している。

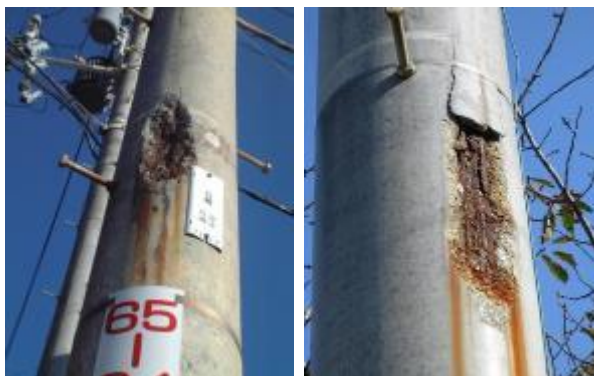
図-2 塩害環境における鋼材腐食事例

既往の調査結果¹⁾より、塩害単独環境で劣化が生じる箇所は多くの場合において型枠合わせ目部で生じていることが報告されている(図-2)。吉田らの報告では縦ひび割れの発生箇所の80%が型枠合わせ目部を起点としていた²⁾。上田ら³⁾は型枠合わせ目部の欠陥がCI浸透に及ぼす影響を調べるため、予め隙間を設けた型枠を使用して作製した供試体を用いてCI浸漬試験を行った。浸漬試験より、欠陥箇所からCIが浸透することが明らかになり、型枠合わせ目部以外からのCI浸透は僅かであることが確認された。

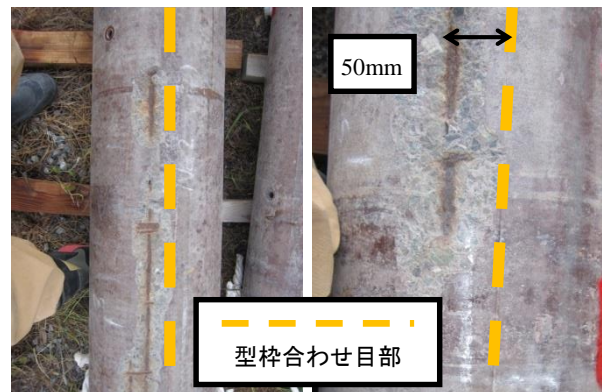
図-3 型枠合わせ目部以外の腐食箇所(PC電柱)

しかし、図-3に示すように、型枠合わせ目部から50mm程度離れた隣の箇所においても縦ひび割れ等の劣化が生じることが確認されており、CIの浸透と型枠合わせ目部の劣化には強い関係があると思われるが、型枠合わせ目部から離れた位置での劣化メカニズムを解明する必要がある。

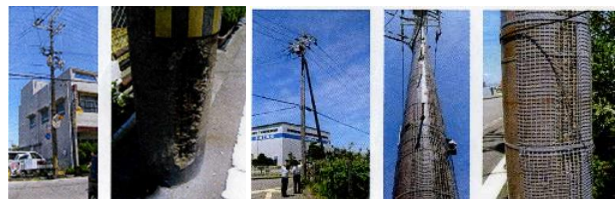
図-4 供用時の状況

本研究では、和歌山県内の海岸から約50mの位置で56年間供用されたRC電柱と、同じく和歌山県内の海岸から約20mの位置で15年程度供用されたPC電柱を使用した。

それぞれの供用時の状況を図-4に示す。主な劣化状況を図-5に示す。RC電柱は海側の面の型枠合わせ目部に沿って鋼材腐食が生じているのが確認でき、既往の知見と同様の劣化を示した。さらに型枠合わせ目部に沿って溶脱が生じているのが確認できた(図-6)。また、PC電柱においては、海側の面において地際部から約150mm程度上の高さから約6mの広い範囲で、腐食剥離が生じているのが確認できた。また、どちらの電柱においても腐食の激しい海側の面において、地際部より150~200mm上の高さから激しく腐食が生じていた(図-7)。

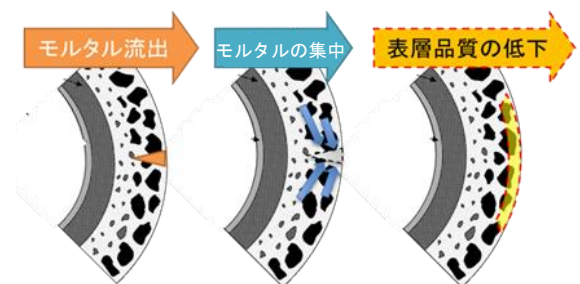
図-9 型枠合わせ目部からのモルタル流出による表層品質の低下イメージ

製造時の型枠合わせ目部の不良に伴う周辺の表層品質が低下するイメージを図-9 に示す。型枠合わせ目からモルタルが流出する場合，流出分を補うようにモルタルが集まってきたり，補うモルタルが十分でないことにより，型枠合わせ目部の品質が低下すると考えられる。

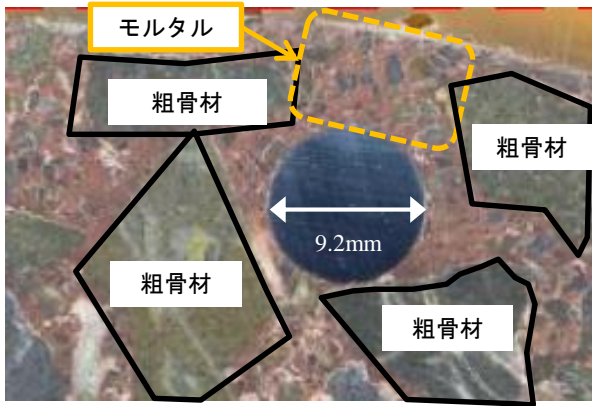
図-10 かぶり不足箇所の断面

さらに，型枠合わせ目部の品質が低い上に，粗骨材の寸法よりもかぶりが小さい箇所が近接する場合，図-10 に示す様にかぶりが薄くなることで鋼材直下に粗骨材が入ることができず，かぶり部にモルタルのみが存在

する箇所が生じる。型枠合わせ目部からやや離れた箇所
で生じる鋼材腐食は、このような型枠合わせ目部の品質
不良とかぶり不足部の運動によって生じている可能性が
考えられる。

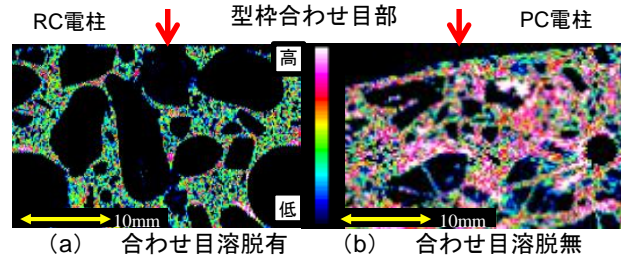
図-11 型枠合わせ目部周辺のCa濃度分布

RC電柱の型枠合わせ目部では、溶脱によると思われ
る骨材の露出が見られた。この箇所が型枠合わせ目部の
不良箇所であり塩分浸透に対する弱点になると考え、溶
脱が生じたRC電柱の型枠合わせ目部において塩分量推
定簡易試験を実施し、EPMA分析を実施した。対象とし
た箇所はRC電柱の基部から6~7m位置の箇所型枠合
わせ目部において溶脱、鋼材腐食が生じている箇所である。
比較用として合わせ目から50mm離れた位置においても、

この位置におけるCa、Cl⁻のEPMA分析結果を示す(図
-11, 12)。Caの濃度に着目すると型枠合わせ目部に溶
脱の見られなかった箇所と比較して非常に低いことが確
認できる。また、Cl⁻は表面から浸透しているのが確認
でき、型枠合わせ目部において最も濃度が高い結果とな
った。

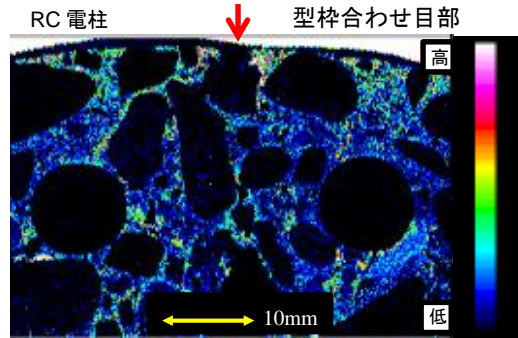
図-12 型枠合わせ目部周辺の塩分浸透状況

簡易試験結果を表-2に示す。溶脱の生じている型
枠合わせ目部における塩分の浸透が顕著であり、約1.0~
4.5kg/m³程度の塩分が侵入していることが推察された。

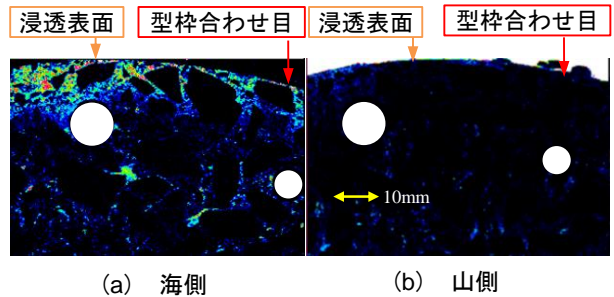
図-13 PC電柱のかぶりが薄い箇所周辺のCl⁻分布

ちらも非緊張筋においてかぶりが設計値 15mm に対して 8mm と薄くなっている。EPMA 分析の結果(図-13)より、海側の試料において型枠合わせ目部から非緊張筋にかけて表層部から塩分が侵入している結果となった。また、山側の試料に関してはかぶり不足部から塩分が侵入しているが塩分濃度が低く、型枠合わせ目部からの塩分の侵入はないという結果となった。

海側の分析結果を見ると、型枠合わせ目部の劣化とかぶり不足部の粗雑な組織とが連動して、広範囲に塩分が浸透した可能性が考えられる。すなわち、型枠合わせ目部が最初の主たる塩分の侵入経路ではあるが、塩分の侵入した範囲で Ca の溶脱が促進され、かぶり不足部のモルタルにもその影響が到達し、広範囲に塩分が浸透した可能性があると考えたのである。そのように考えないと、型枠合わせ目部から遠く離れた箇所のかぶり不足部ではほとんど鋼材腐食が生じないことの説明ができない。

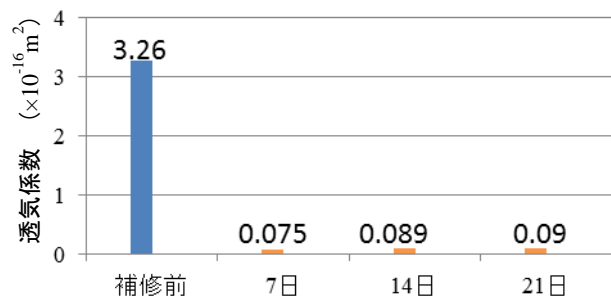
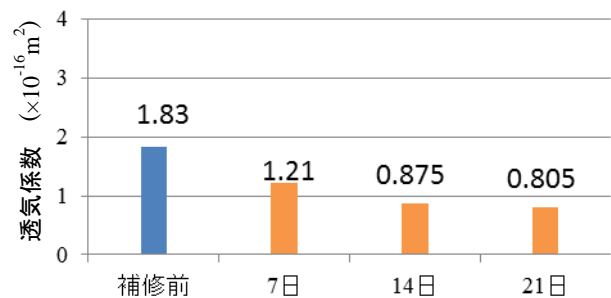
図-15 室内透気試験結果

塗布した前後における透気係数の回復傾向を図-15に示す。

塗布前の透気係数を比較すると型枠合わせ目部を含むコアの方が透気係数が大きい。塗布後には、型枠合わせ目部において透気係数が1/200まで大幅に低下しており表層部が緻密になっているのがわかる。これは型枠合わせ目部にある水酸化カルシウムと含浸材が反応したことに加え、型枠合わせ目部の低品質の周辺組織にけい酸塩系表面含浸材が十分に浸透してC-S-Hを形成する事により緻密性が大幅に向上したためではないかと考えられ、けい酸塩系表面含浸材は型枠合わせ目部の品質を向上させる高い効果を有する可能性が示唆された。本研究では、試験体の数も1つずつと少なく、品質向上効果を検証するための検討を重ねる必要がある。

供試体には凍害・塩害の複合劣化を受けた経年 22 年の電柱から採取した型枠合わせ目部を含むコアと、比較対象として型枠合わせ目部を含まないコアを 1 体ずつ使用した。室内透気試験から式(1)を用いて透気係数を算出し、けい酸塩系表面含浸材の塗布前と塗布後の透気係数を比較した。計測は含浸材の塗布後 7, 14, 21, 28 日おきに行った。
