論文 RC 部材の腐食鉄筋中を伝搬する弾性波特性に関する検討

要旨：腐食ひび割れが発生する前までの鉄筋腐食した RC 構造物のモニタリング技術の確立を目指し、RC 部材中の鉄筋の腐食率が変化した場合の弾性波の伝搬速度を求めた。その結果、鉄筋中を伝搬する弾性波の速度が腐食生成物による拘束、ひび割れによる拘束の解放と関係しており、腐食初期の変化を捉えられる可能性を示した。また、NaCl 混入の有り、無し の 2 種類の試験体を屋外に曝露し、衝撃弾性波法及び自然電位・分極抵抗測定による、定期的なモニタリングを実施した。その結果 NaCl を混入していない試験体は伝搬速度が一定であったのに対し、NaCl を混入した試験体では曝露時間に伴う伝搬速度の低下が見られた。

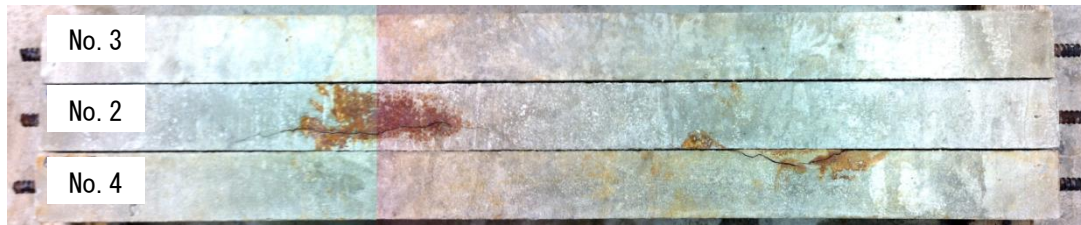
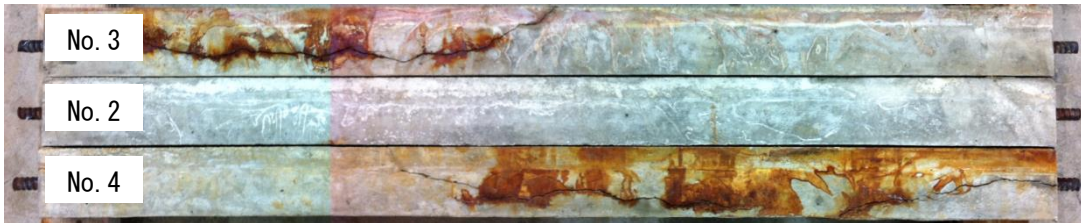
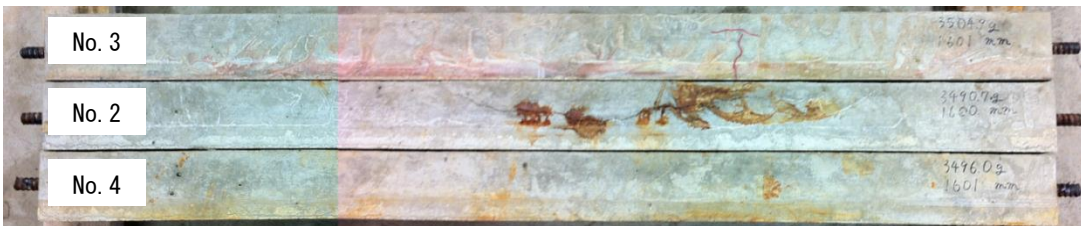
写真-1~4 に試験体の腐食ひび割れ性状を示す。No.2 試験体は腐食ひび割れがみられるものの、部分的なものであり、No.3, No.4 のような軸方向に大きく入るひび割れは発生していなかった。

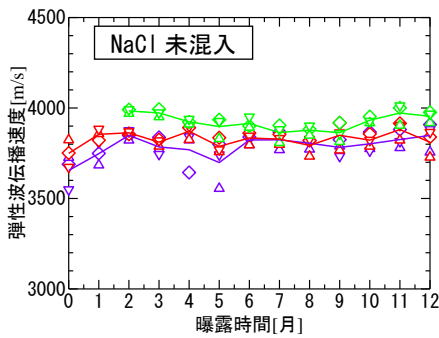
図-9 弾性波伝搬速度の推移

曝露時間と弾性波伝搬速度の結果を図-9に示す。弾性波の入力は20回行い、弾性波の到達時刻は計測機器により記録したものをを用いた。計測された結果は図-3のように、コンクリート反対側センサの波形において、しきい値を超える以前に波が存在する場合は、見かけ上速度が著しく小さくなってしまいうため、特異的な値を取るデータを削除した後、速度の大きいものから10個分のデータの平均値を利用した。グラフより、全パターンにおいてNaClを混入していない試験体は伝搬速度がほぼ一定の値であるのに対し、NaClを混入した試験体では曝露3ヶ月目より伝搬速度が低下傾向にあると判断できる。これはNaClを混入した試験体では腐食が開始し、腐食生成物による鉄筋への拘束力が強まったため伝搬速度が低下したためであると推察される。また速度の平均値はパターン1,2,3の順に大きくなっていることが確認できる。これはパターン1,2に関しては低周波数で感度の良い共振周波数60kHzのセンサがコンクリート反対側の波の立ち上がりをより敏感にとらえ、パターン3に関してはより減衰の小さい計測条件であるため波の立ち上がりが鋭

図-9の弾性波伝搬速度結果では、NaClを混入した試

験体で曝露から 11 カ月以降、弾性波伝搬速度の上昇が見られている。また自然電位法においても曝露 9 ヶ月以降は健全側に推移していることから、計測時の環境、特に気温が計測結果に影響を与えている可能性を考慮し、実験による検討を行った。

図-12 に曝露期間と計測時の気温を示す。図-9 の伝搬速度結果を比較すると、NaCl 未混入の試験体では気温との関連性がほとんどないものの、NaCl を混入した試験体では、気温 20℃を下回った時点より伝搬速度が上昇していると判断できる。図-10 の自然電位の結果は NaCl 混入の有無に関わらず、気温の低下に伴って上昇する傾向にあった。自然電位は気温により変化することが知られており⁷⁾、気温が弾性波伝搬速度に関しても影響を与えるかどうかを確認するための試験を行った。

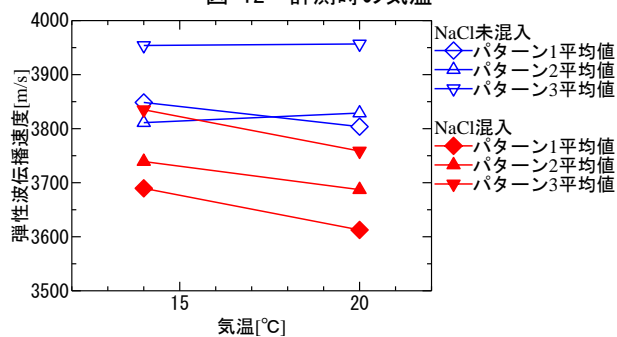
図-13 気温による弾性波伝搬速度の変化

弾性波伝搬速度の計測結果を図-13 に示す。グラフより、NaCl 未混入の試験体では気温によらず一定値であるのに対し、NaCl を混入した試験体では全パターンにおいて低下傾向が見られた。このことから材料自体の弾性波伝搬速度は温度による影響を受けず、腐食生成物存在下では鉄筋への拘束力に対し、温度が影響を与えていると推察できる。なお、そのメカニズムについては現段階では不明であり、今後の検討が課題である。

曝露から 12 ヶ月経過した試験体を室温 20℃の恒温室内に 2 日間静置した後に、弾性波伝搬速度を計測し、図-9 の 12 ヶ月目の計測結果と比較を行った。試験条件及び計測パターンはそれぞれ図-7、表-4 と同様のものを用いた。
