論文 橋桁の内部ひび割れ進展状況に着目した塩害劣化したプレテンション式 PC 橋桁の解析的耐力評価手法の検討

要旨：新潟県沿岸で約 35 年間供用され、塩害劣化したプレテンション式 PC 橋桁で実施された载荷試験結果を対象として、有限要素解析による塩害劣化橋梁の耐力評価手法の検討を行った。橋桁の断面内部のひび割れ進展状況から、PC 鋼材の残存箇所を推定したところ、ひび割れ面の凹凸の影響を考慮すると、実際に腐食が進行していた箇所をほぼ網羅できることがわかった。ひび割れ位置から推定された腐食分布を用いて、有限要素解析により耐荷性状を計算したところ、構造性能を比較的精度良く評価することができた。

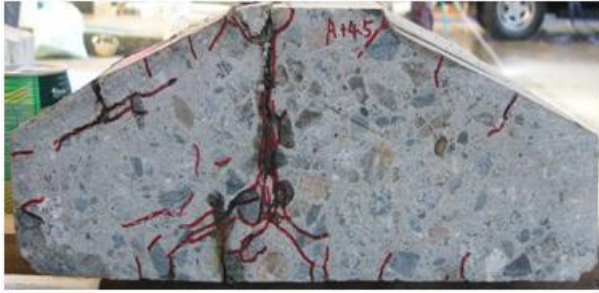
図-4 試験体の切断面写真

体の切断面写真(図-4 参照)を用いて行うこととした。なお、切断面写真は約 50cm 間隔で撮影した。

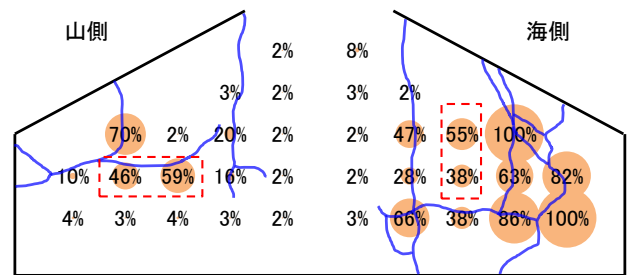
(a) 実際にはつり出した PC 鋼材の腐食率分布

(b) 断面ひび割れから腐食推定した場合の PC 鋼材の腐食率分布

図-5 有限要素解析上の破壊断面における PC 鋼材の腐食率分布

上述の方法により鋼材の腐食分布を推定し、有限要素解析による耐力評価を行ったところ、解析値は実験値と概ね一致する場合もあれば、過大評価する場合もあった。過大評価する原因を分析した結果、切断面写真により、ひび割れが到達していないと判断された PC 鋼材の一部で、実際には腐食がかなり進行しているケースがあったことが主原因であることが判明した⁵⁾。図-5 は、上述の方法によって C-I に対して実施した有限要素解析上の破壊断面における PC 鋼材の腐食率分布を、実際にはつり出して測定した場合と、橋桁の切断面写真より確認されたひび割れ(以下、断面ひび割れとする)から腐食箇所を推定した場合とで比較したものである。なお、図中には断面内のひび割れ進展状況を青色で示した。また、断面ひび割れは、荷重によるひび割れと混在する可能性があるため、鋼材腐食による錆汁などの情報から判断した。図中の円は腐食率の大きさを表し、着色部は PC 鋼材が破断していたことを示す。また、図-5(b)中の腐食率100%とは、PC 鋼材が腐食して完全に消失していたことを示す。両者を比較すると、全体的には腐食状況は概ね評価できていることがわかる。しかし、中には実際の腐食率と判定結果が乖離している鋼材もあった。特に、図-5に赤の点線で示したように、断面写真ではひび割れが通過していないにも関わらず、実際には腐食率が大きな鋼材が何本か存在していた。これは、ひび割れ調査断面に限られているのに対し、実際にはひび割れは奥行き方向に
