# 論文 R C造ト形接合部を水平ハンチにより補強した場合の耐震補強性能に関する研究

**要旨:** 昨年度の十字形接合部の検討に続き、耐震性能が劣るト形接合部を、鋼板、モルタルおよび PC 鋼棒で、水平ハンチ状に耐震補強した場合の性状について、実験的に検討した。特に、接合部パネル面の直接的な補強が難しいと考えられる、両方向に直交梁がある場合について検討した。その結果、提案する水平ハンチ状の補強により、接合部損傷を防止できることを確認した。また、ヒンジリロケーションの効果についても確認できた。

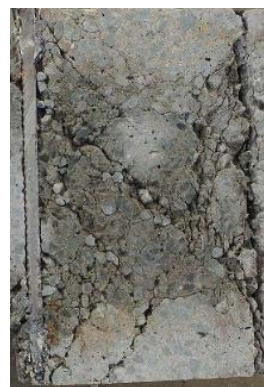
写真-2 実験後の接合部内部

写真-2 に接合部内の破壊状況を示す。直交梁により接合部パネルの損傷を目視により確認できないため、接合部内部を切断し損傷状況を確認した。切断した位置を図-13 に示す。試験体 No.1 では写真-2(a) に示すように接合部内のコンクリートは顕著な損傷が確認できる。補強した試験体 No.2 では写真-2(b) に示すようにせん断ひび割れは認められたが、コンクリートの圧縮破壊は認められなかった。これらのことから、提案する補強方法で接合部の損傷を効果的に抑制できていることが分かる。
