論文 モーメントとせん断力を伝達するあと施工アンカー接合部の耐力

要旨: 外付けの耐震補強を施した場合、既存部材と補強部材の接合部には偏心モーメントが生じる。本研究では、こうした偏心モーメントによる破壊も考慮し、既存部材と外付け補強部材の接合部で生じる破壊形式の確認と耐力評価を目的とした。既存部材と外付け補強部材の接合部を模した試験体の要素実験を行い、接合部で生じる破壊形式として想定した、接合面のせん断破壊、偏心曲げ破壊、局所ねじれ破壊を確認した。さらに、それぞれの破壊形式に対する耐力評価方法を検討し、実験結果を概ね評価できることを示した。

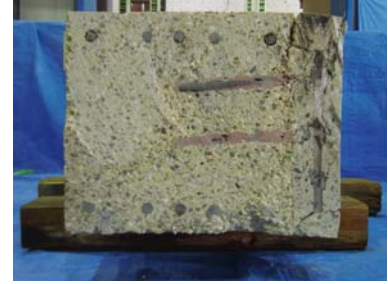
(破壊状況)
(a) D10-e30-Fc9

各試験体の補強梁の荷重-変形関係、最終サイクルピーク時(D10-e30-Fc18のみ加力終了後)破壊状況および切断面ひび割れ状況を図-5に示す。図-5の荷重-変形関係の横軸には、補強梁と既存梁の鉛直方向のずれ変位を用いている。このずれ変位は、図-4および図-5(D10-e30-Fc9)中に示す計4か所に設置した亀裂変位計により測定し、その平均値を用いた。

D10-e30-Fc9試験体は、3サイクル目の cP_u のサイクルでアンカー筋の降伏や補強梁のひび割れが生じ始め、剛性が低下した。最終サイクルでは最大耐力115kNを記録した後、補強梁が破壊した。切断面には特にひび割れは生じていなかった。

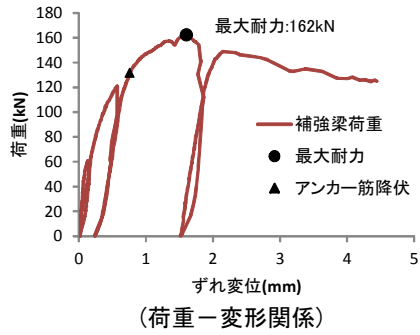
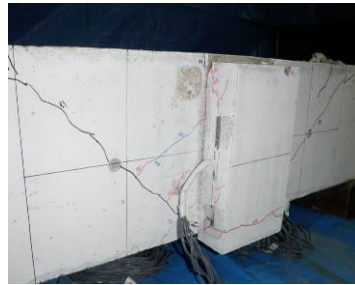
(b) D10-e30-Fc18

D10-e30-Fc18試験体は、サイクルを追うごとに剛性が低下していき、3サイクル目の cP_u サイクルで最大耐力162kNを記録した。その後最終サイクルでは徐々に荷重が保てなくなり、補強梁と既存梁のずれ変位が大きく進行した。ずれ変位が増大したところで、亀裂変位計による計測を終了した。切断面には特にひび割れは生じていなかった。D10-e80-Fc9試験体は、3サイクル目の cP_u のサイクルでは目立った変形やひび割れは確認されなかった。最終サイクルでは剛性が低下しながらも荷重は上がり続け、既存梁側のコンクリートと一体的に補強梁が

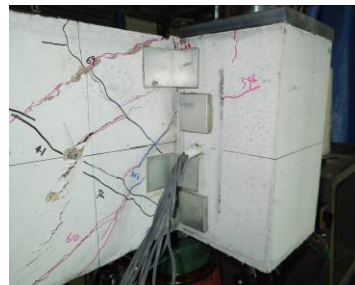
(c) D10-e80-Fc9

既存梁から浮き上がっていき、浮き上がり変形が著しく大きくなったことから加力を終了した。最終サイクルで最大耐力 130kN を記録した。切断面では局所ねじれ破壊のひび割れとみられる、アンカー筋底面から既存梁と補強梁の接合面の上下端にむかってひび割れが入っていた。

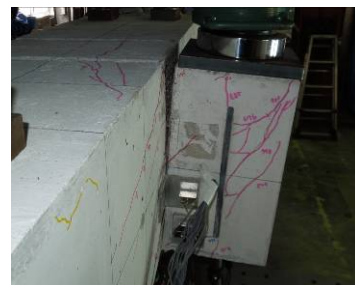
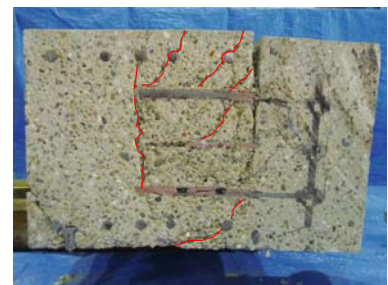
(d) D10-e80-Fc18

D10-e80-Fc18 試験体は、3 サイクル目の P_u サイクルでは目立った変形やひび割れは確認されなかった。最終サイクルでは剛性が低下しながらも荷重は上がり続け、最大耐力 199kN を記録し、補強梁の既存梁からの浮き上がりが増大した。切断面では既存梁上部に D10-e80-Fc9 に似たひび割れが生じ、既存梁下部にも圧壊とみられるひび割れが生じていた。

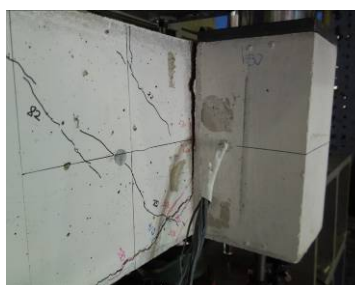
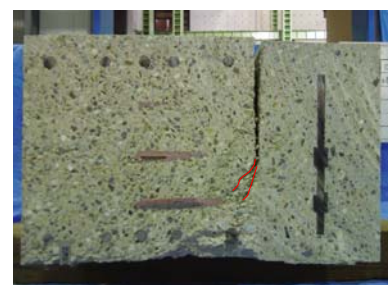
(e) D6-e80-Fc18

D6-e80-Fc18 試験体は、3 サイクル目の P_u サイクルで剛性が低下していき、補強梁の既存梁からの浮き上がりが増大していたため、 P_u に達する前に一旦除荷をし、最終サイクルへと移行した。最終サイクルでは剛性が低下しながらも荷重は上がり続け、最大耐力 97kN を記録した。切断面では既存梁下部に圧壊とみられるひび割れが入っていた。
