論文 ASR 劣化した無補強コンクリート部材の表面ひび割れの進行過程

要旨: ASR 劣化の生じたカルバートの無補強コンクリート部材でひび割れ状況を調べた結果、表面に垂直に進行していたひび割れは、ある深さになると方向を約 90°変えてコンクリート表面に平行に進行することを確認した。この特異なひび割れの進行過程の詳細を解明するために、ひび割れ発生箇所近傍から採取したコアを用いて強度性状等を調査した。その結果に基づいてひび割れ進行の 2 次元モデルを構築し、FEM 解析によって部材内部における ASR 膨張とひび割れ進行の関係の解明を試みた。その結果、ASR 膨張の活発な層と膨張が緩やかに継続する領域との境界付近で、巨視ひび割れの進行方向が約 90°変わることが明らかになった。

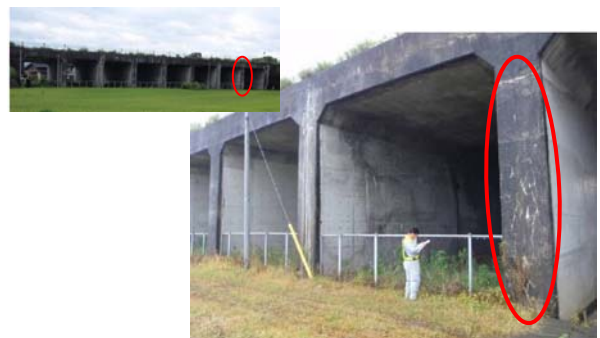
図-1 カルバート構造と検討対象部材

調査の対象となった構造物は、富山県東部に位置し建設後 35 年経過し、ASR 劣化が進行している鉄筋コンクリート連続カルバートである (図-1 参照)。コンクリートの設計基準強度は 24 N/mm² であり、工事記録による示方配合を表-1 に示す。調査した部材は、図-1 の赤線

で示す厚さ 1 m の中間の鉛直壁(配置鉄筋:垂直方向 D19 ~D22 mm で 125 mm 間隔, 水平方向 D16 mm で 250 mm 間隔)の端面部材である。この部材は、無補強のコンクリートであり、雨水の影響を直接受けている。

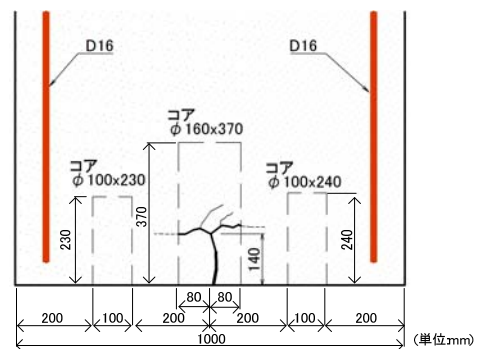
図-4 コア採取位置とひび割れ形状の関係(平面図)

コア採取位置の鉛直壁に直交する水平面においてコア採取位置とひび割れ形状の関係を示すと図-4 のようになる。この図から、無補強コンクリート部材に発生した太いひびわれは、深さ約 140 mm の位置で、方向を変えて両側に分岐してコンクリート表面に平行に進行していることがわかる。表面に平行な部分の片側のひび割れ長さは 80~200 mm の間にある。ひび割れ幅はコンクリート表面で 4 mm, 両側に分岐する位置で 3 mm である。
