# 論文 マッシブな水門コンクリートの温度応力対策と効果の評価

**要旨**：マッシブな水門コンクリートでは、ひび割れ対策を行うことによる品質向上が要求されている。施工した水門の堰柱コンクリートは、幅2.0m、高さ8.15m、長さ23.5mの壁体が、厚さ2.0mの床版の上に打設されるという、ひび割れの抑制が難しい構造物である。主なひび割れ対策として、材料面では低熱高炉セメントB種と膨張材を用い、施工面では鉛直パイプクーリングを用いた。現地における計測と解析結果を比較することにより、個々の対策のひび割れ低減効果を検討した。当該構造物においては、鉛直パイプクーリングが有効であり、軽微なかぶり部のひび割れの発生にとどめることができた。

工事名称	甫木水門改築工事
発注者	九州地方整備局大隅河川国道事務所

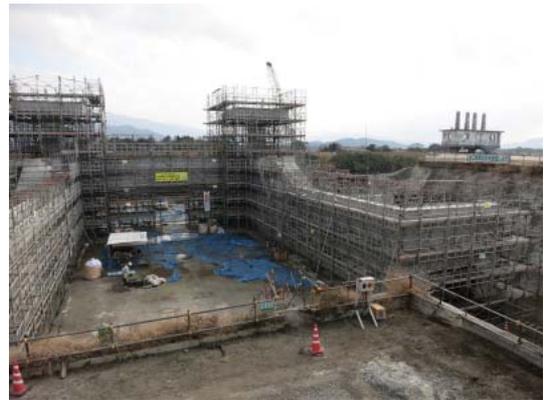
写真-1 水門の堰柱・門柱の施工時の外観

水門の堰柱・門柱の施工時の外観を写真-1に示す。低減対策は、ひび割れ指数で「ひび割れの発生をできる限り制限したい場合 1.40 以上」<sup>1)</sup>を目標に実施した。鉛直パイプクーリング状況を写真-2に示す。

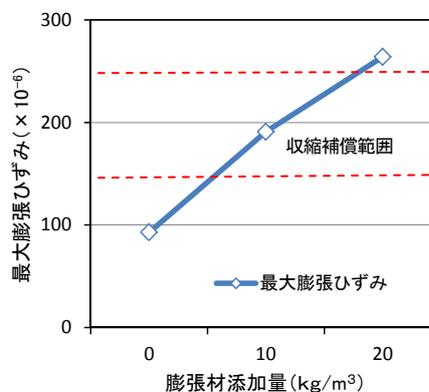
図-2 膨張材添加量と最大膨張ひずみ

事前に使用材料を用いて、膨張材内割り添加量を 0, 10, 20kg/m<sup>3</sup> の 3 水準とした拘束膨張・収縮試験<sup>2)</sup>を実施した。膨張材添加量と最大膨張ひずみの関係を図-2 に示す。収縮補償用の範囲<sup>1)</sup>に入るものとして、最大膨張率 190×10<sup>-6</sup> の内割り 10 kg/m<sup>3</sup> の膨張材を選択した。

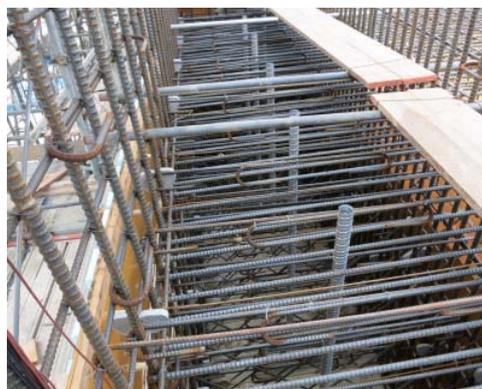
写真-3 クーリングパイプ設置状況

鉛直パイプクーリングは、パイプ配置を鉛直としたものである。パイプの設置はリフトの高さに影響を受けないため、高さ方向に打ち重ねていく構造物に適している。鉛直パイプクーリングの配管は、各リフトごとに躯体幅 2m の中心に長手方向に 1 列に、パイプ間隔を 1m として設置した。クーリングパイプ設置状況を写真-3 に示す。

クーリングに使用したシース管径はφ60mm であり、管内に内径 18mm のビニルホースを底まで差し込み送水した。シース管上部でオーバーフローした冷却水は、打設部上面の養生水となり、排水処理される。右岸側と左岸側の壁体の同時打設で、クーリングパイプの本数は 46 本となり、多量のクーリング水を必要とするため、河川水を使用した。躯体の右岸および左岸の打設リフト①～②の施工において河川水の温度は 12～22℃で、クーリング水量は 1 本当たり約 10～20L/min である。クーリング水量が比較的多いのは、送水ポンプ 1 台当たり 23 か所の分岐配管で送水を行うことから、送水量の小さい時に生じる各水量のばらつきをなくすためである。

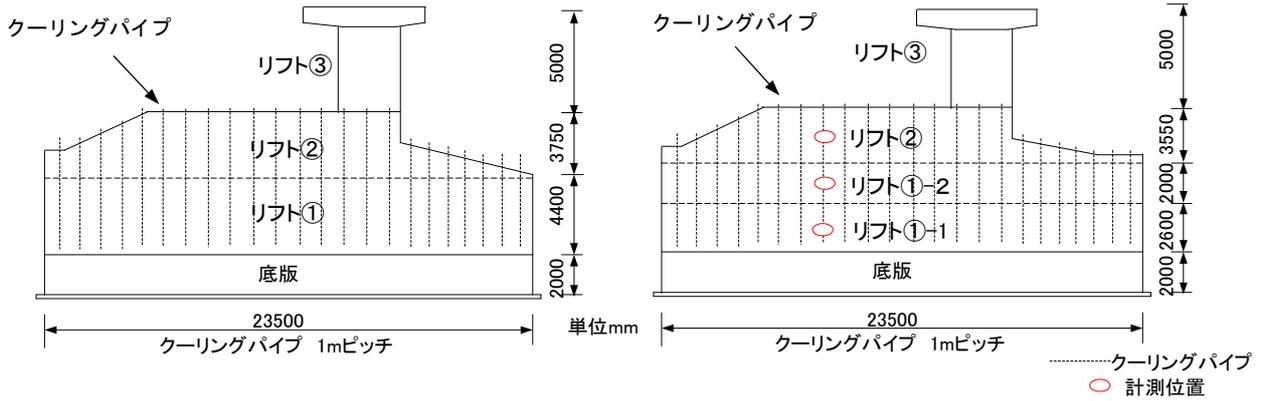
図-3 打設リフト割と鉛直クーリングパイプ配置と計測位置 左：左岸側，右：右岸側

コンクリート打設のリフト割と鉛直クーリングパイプ配置と計測位置を図-3 に示す。計測は右岸側の壁体で行った。計測項目を表-4 に示す。

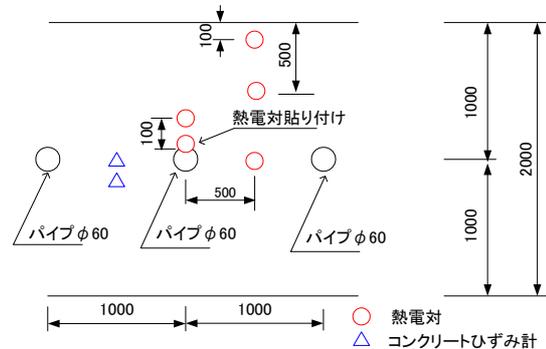
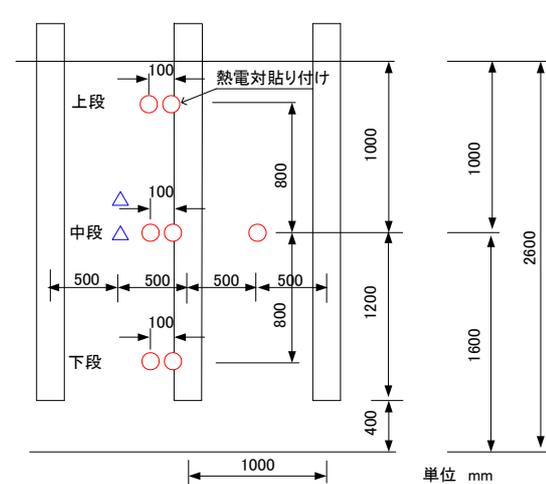
図-4 計測器の配置 (右岸リフト①-1)

右岸リフト①-1 (リフト高さ 2600mm) の計測器の配置を図-4 に示す。平面図は、床版から 1600mm 高さ位置である。熱電対はクーリングパイプ 2 本の中間位置と、型枠表面から 100mm および 500mm の位置に設置した。

コンクリートひずみ計は、クーリングパイプ間隔の中心に、長手方向と短手方向に水平に設置した。

立面図は、リフトの幅中心位置である。クーリングパイプは、床版上 400mm 上の位置から設置している。熱電対をクーリングパイプ側面と、100mm 離れた位置を組にして、床版から高さ 800mm (下段)、1600mm (中段) および 2400mm 位置 (上段) に設置した。また、クーリング水の取入れ位置と、クーリングパイプの排出位置で水温を計測した。

壁体と床版の温度解析結果コンターを図-12に示す。クーリングパイプの周辺は温度が低下しており、この部分のひび割れ指数は、2.0を超えてセンター部(パイプ2本の中間)より大きい。解析結果の比較を図-13に示す。左縦軸に、ピーク温度を、右縦軸にひび割れ指数を示す。解析結果は、センター断面の中段高さ(図-4立面図)付近のピーク温度と最小ひび割れ指数を示した。

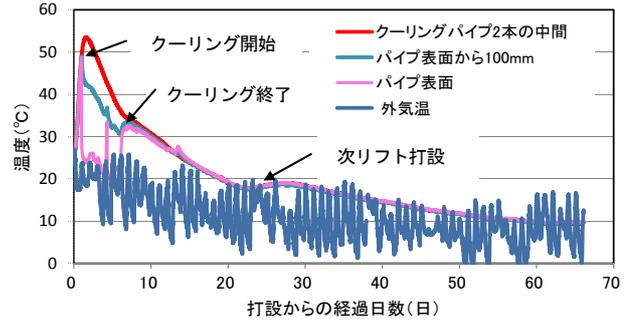
図-5 壁体内部温度と外気温 (リフト①-1)

リフト①-1 のクーリングパイプ 2 本の間位置、パイプ表面から 100mm 位置、パイプ表面位置の温度および外気温の測定値を図-5 に示す。リフト①-1 の打設温度は 25.5℃、ピーク温度 53.5℃である。外気温は、11 月初めの打設日の 20℃から次のリフト①-2 打設の 20 日間で 10℃に低下している。

クーリングは、打設翌日から 5 日間実施した。クーリング水温は 17~22℃であり、クーリング水量は、1 本当たり 12L/min である。

クーリング開始と同時に、クーリングパイプ表面に貼り付けた熱電対の値は 25℃に大きく下がり、パイプ表面から 100mm 離れた位置の熱電対の値も、クーリングと共に下がっている。クーリングパイプ 2 本の間位置では、パイプから 500mm 離れているが、クーリングの効果により、クーリング終了まで直線的に下がっている。クーリング終了後は、パイプ表面とパイプ表面から 100mm の位置の温度は、クーリングパイプの間位置の温度と同じになった。

コード“FEAST” (JIPテクノサイエンス) を用いた。解析条件を表-5 に示す。解析ケース 1~4 における外気温は一定値にしており、ケース 5 は、測定値 (図-5) を用いた。膨張材を添加した低熱高炉セメント B 種の断熱温度上昇は、現場での断熱箱試験体から逆解析により求めた。解析用強度は、現場測定強度から設定した。

リフト①-1の計測結果の外気温と熱伝達率に合わせて解析したケース5の温度の解析結果を図-14に示す。外気温、熱伝達率の低下は表-5ケース5に示す。打設温度は25°Cとした。解析結果のセンター中段部ピーク温度51.5°C、打設20日後の温度18.4°Cは、測定値(図-5)のピーク温度53.5°C、20日後の19.1°Cと比較して実際の状況を表せている。コンクリートひずみの解析結果を図-15に示す。壁体中段部での膨張ピークひずみ解析値は、短手方向は461×10<sup>-6</sup>、長手方向は235×10<sup>-6</sup>

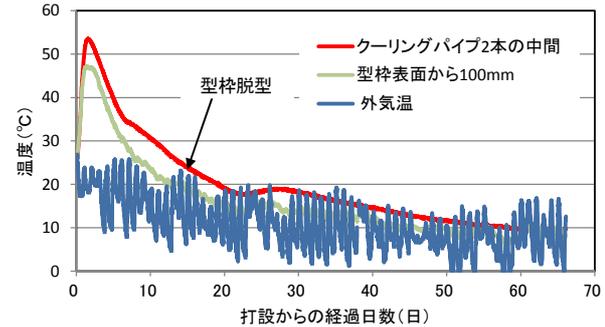
図-6 壁体中心と型枠表面から 100 mm の温度 (リフト①-1)

型枠表面から 100mm の位置の熱電対の値を中間位置および外気温と共に図-6 に示す。型枠表面から 100mm の位置のピーク温度は中心部より 6℃低い、この温度差は、型枠断熱の効果により小さくなったものである。型枠表面から 100mm の位置でも、パイプクーリングの停止と共に温度低下勾配は小さくなっているが、中心部に比べると影響は小さい。型枠脱型は、脱型時の

急冷を避けるために中心部の温度と外気温の差が 15℃ 以内になってから行っている。

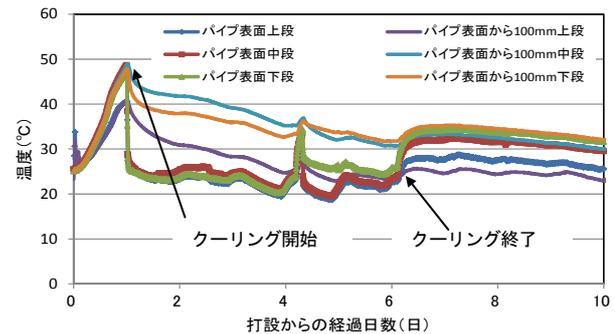
図-7 クーリングパイプおよび近傍の温度 (リフト①-1)

クーリングパイプおよび近傍の温度を図-7 に示す。クーリングパイプに貼り付けた熱電対の温度は、送水と同時に低下している。パイプ表面から 100mm の位置では、クーリング期間 1 日でそれぞれクーリング開始時の温度から 8~10℃ の温度低下が見られ、その後はなだらかな温度低下となっている。

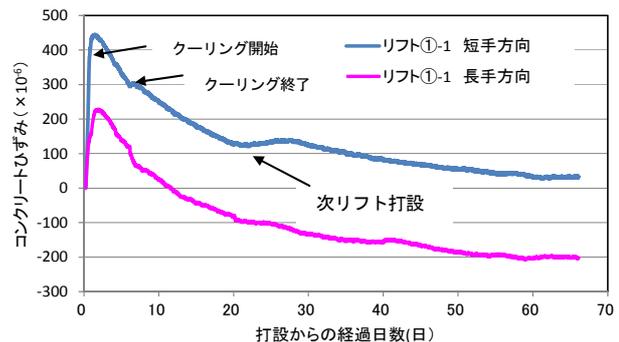
図-8 コンクリート実ひずみ (リフト①-1)

コンクリートひずみの測定値を図-8 に示す。コンクリートひずみ計は、壁体長手方向と短手方向に水平に設置した。短手方向は拘束が小さく  $445 \times 10^{-6}$ 、長手方向は  $228 \times 10^{-6}$  の膨張ひずみが得られた。この値は温度ひずみを含んでいる。打設からの温度上昇が 28℃ であり、低熱高炉 B 種コンクリートの線膨張係数が  $12 \times 10^{-6}/\text{℃}$  であることから、温度ひずみ  $336 \times 10^{-6}$  と膨張ひずみ  $145 \times 10^{-6}$  を合わせて  $481 \times 10^{-6}$  のひずみが生じるので、短手方向はほぼ自由膨張、長手方向は拘束により低減されている。

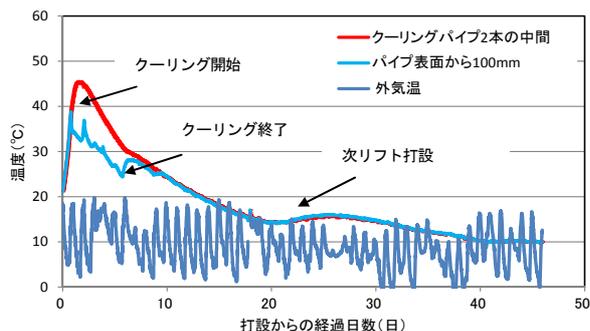
図-9 壁体内部温度と外気温の測定値 (リフト①-2)

リフト①-2 のクーリングパイプ 2 本の中間位置、パイプ表面から 100mm の位置の温度および外気温の測定値を図-9 に示す。リフト①-2 の打設温度は 21.0℃、ピーク温度 45.0℃ である。外気温は、11 月下旬の打設日の 13℃ から次のリフト②打設の 19 日間で 10℃ に低下しているが、大きな変化はない。

クーリングは、打設翌日から 5 日間実施した。クーリング水温は 12~18℃ であり、水量は 1 本当たり 20L/min である。

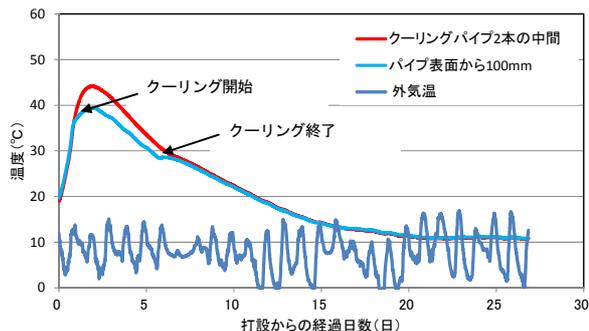
図-10 壁体内部温度と外気温の測定値 (リフト②)

リフト②のクーリングパイプ 2 本の中間位置、パイプ表面から 100mm の位置の温度および外気温の測定値を図-10 に示す。リフト②の打設温度は 19.0℃、ピーク温度 44.0℃ である。外気温は、12 月中旬の打設日の 8℃ から、その後の経過に大きな変化はない。

クーリングは、打設翌日から 5 日間実施した。クーリング水温は 14~17℃ であり、水量は 1 本当たり 10L/min である。急激な温度低下を防止するために水量を絞っていることから、パイプ表面から 100mm 位置の温度低下は緩やかである。

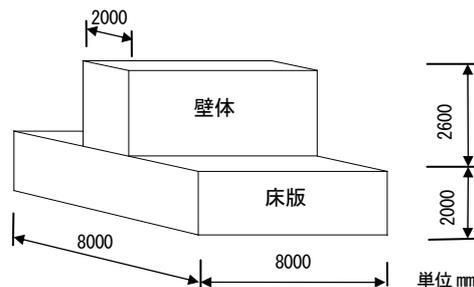
図-11 壁体コンクリート解析モデル (床版とリフト①-1の計測箇所部分)

床版コンクリートと壁体リフト①-1 の部分を取り出した解析モデルを図-11 に示す。解析モデルのクーリングパイプ部の水平メッシュ間隔は、パイプ周りの温度勾配が大きいことを考慮して 10cm とした。地盤は軟弱なためモデル化せず、コンクリート杭基礎のため底版下部隅部で固定した。メッシュ間隔が細かいため、中央部 8m をモデル化している。温度応力解析は汎用構造解析

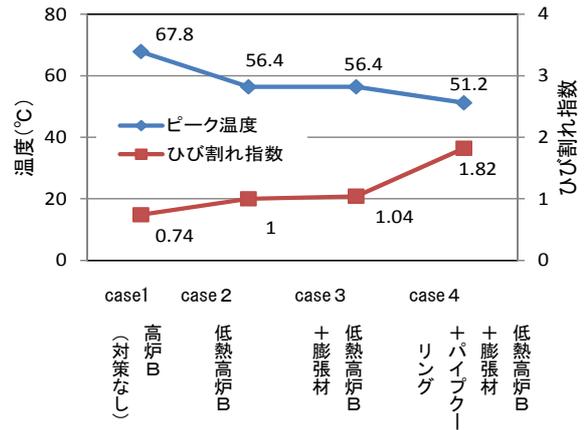
図-13 ケース1~4解析結果の比較（ピーク温度とひび割れ指数）

低熱高炉セメントB種に膨張材を添加したものは、高炉セメントB種に比べて温度ピークを67.8°Cから56.4°Cに大きく下げ、ひび割れ指数を0.74から1.04に上げることができる。ここで、膨張材の効果が小さいのは、拘束膨張試験結果のひずみを0.75倍して安全側に低減し、膨張ひずみを低熱高炉セメントB種と膨張材に分配していることによる。<sup>4)</sup>

ひび割れ指数は目標値「ひび割れの発生をできる限り制限したい場合1.40以上」<sup>1)</sup>に対して、まだ不十分である。パイプクーリングを併用することで、温度ピークを51.2°Cに下げ、ひび割れ指数を1.82に上げることができる。このひび割れ指数は、「ひび割れを防止したい場合1.85以上」<sup>1)</sup>に近い値である。

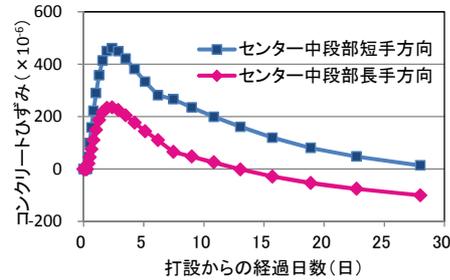
図-15 コンクリートひずみの解析結果（ケース5）

と測定値とほぼ一致しており、膨張効果が示されている。また、最小ひび割れ指数は、図-12に示すセンター上段部では、ピーク温度が低いことから2.19（打設後1.6日）、中段部では1.75（打設後28日）、下段部は中段部と温度履歴は大きくは変わらないが、底版による拘束が強いことから1.38（打設後28日）となった。パイプクーリングを行ったことにより、計画通りのひび割れ指数に近い値となったが、実施工では打設日の外気温が予測より高いことによるコンクリートの打設温度の上昇と、その後の外気温低下による壁体の収縮があり、ひび割れの抑制に不利な条件となった。
