論文 AE 法による輪荷重走行を受けるバックルプレート床版の破壊機構に関する検討

要旨: 本研究は清洲橋バックルプレート (BP) 床版を対象に, 将来の補修を想定した供試体に対し輪荷重走行試験を行い, アコースティック・エミッション (AE) 法を適用し, BP 床版の疲労耐久性, 破壊機構について検討を行ったものである。その結果, 走行初期では, 供試体底部に多数の AE 源が位置標定され, コンクリートと BP の剥離が確認された。走行を重ねると, コンクリート上面にひび割れが発生し, BP が局部的に変形するため生じる W 型のたわみ分布が確認された。また, コンクリートの押し抜きせん断に伴うと推察される AE 源がせん断スパンに集中し, その後, 供試体全体に AE 源が拡大する BP 床版の破壊形態の特徴を得た。

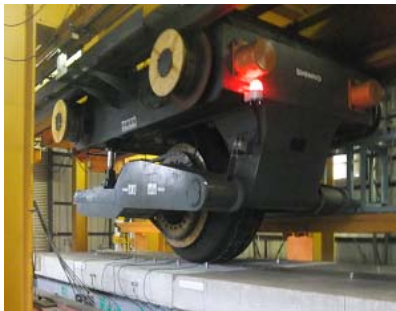
図-3 輪荷重走行試験状況

図-3に輪荷重走行試験状況を示す。載荷にはゴムタイヤの自走式走行載荷装置(最大荷重250kN)を用いた。図-4に実験フローを示す。実験は3ステップから構成され、1) 図-5に示すように、10万回の走行ごとに段階的に荷重レベルを上げ、床版支間中央に繰り返しタイヤを走行(2~3km/h:24時間で8000~9000回往復)させる輪荷重走行試験、2) 所定回数の走行終了後、試験機を停止し、供試体底面に、たたき検査によるコンクリートとBPの剥離調査、目視検査によるコンクリート上面のひび割れ調査を実施、3) タイヤを床版中央に移動させ、図-6に示すように、輪荷重走行試験で載荷を行った荷重まで、段階的に荷重レベルを上げて載荷を行い、BP床版のたわみとひずみを計測する静的載荷試験である。たわみの計測は、供試体中央部にはリング型変位計(容量

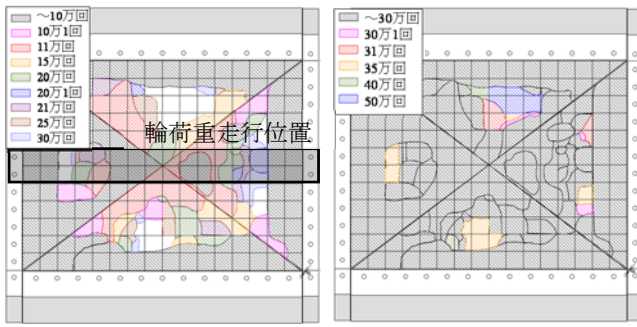
図-7 コンクリートとBPの剥離

リート上面のひび割れ状況を示す。ここで、コンクリートとBPの剥離調査はテストハンマーによるBP床版底面の打音検査にて、剥離位置を特定した。載荷初期(1万回, 5万回走行時)では供試体の外側, 11万回走行時には底面中央からコンクリートとBPの剥離が生じ, 走行回数を重ねるにつれて剥離の進展が確認された。50万回走行時には全面剥離となった。また, 図-8に示すように, 30万回走行後, コンクリート上面にひび割れが確認され, 走行回数を重ねるにつれてひび割れが進展し, ひび割れはタイヤの走行面に集中している。

輪荷重走行試験の結果から、図-14 に示すような BP 床版の破壊形態が考えられる。はじめに、輪荷重走行により微細なひび割れがコンクリート内部に発生、蓄積すると共に、コンクリートと BP 間に剥離が生じ、床版の一部で一体性が失われる。ここで、剥離状況(図-7(a) : 30 万回走行まで) から分かるように、剥離は先に床版の外側と中央部から発生し、その後、せん断スパンで生じ、全面剥離に至る。コンクリート内部のひび割れは中央部の剥離発生後、供試体底面に曲げひび割れが発生し、走行を重ねるにつれてせん断ひび割れが発生し始める。その後、床版底面で発生したひび割れは上面に進展すると共に、コンクリート内部にブロック化したひび割れが形成される。最終的にはコンクリートの押し抜きせん断破壊を呈すると考えられる。また、本研究の AE 法による BP 床版の破壊形態の検討は、既往の研究¹⁾による三次元 FEM 解析による BP 床版の破壊形態と類似している。

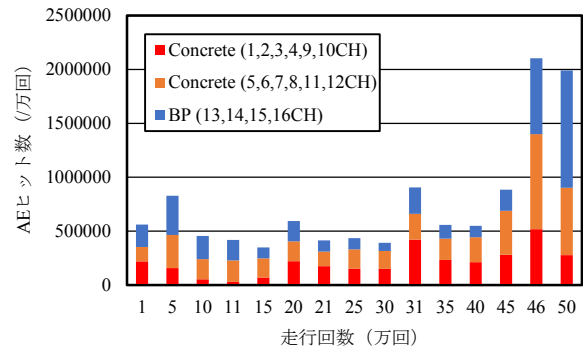
図-10 輪荷重走行試験における検出 AE ヒット数

図-10に輪荷重走行試験中(75dB以上)の検出AEヒット数, 図-11に85dB以上の比較的振幅値の大きいAE信号を対象とした振幅値別の検出AEヒット数を示す。

なお、各走行回数が異なるため、1 万回走行あたりに検出した AE ヒット数で比較を行っている。図-10 より、1 万回、5 万回走行時では、比較的多くの、特に BP 側から多くの AE 信号が得られた。また、図-11 (b) より、BP 側では 96dB 以上の AE 信号が卓越している。これは、コンクリート内部の微細なひび割れの形成や、走行初期に発生したコンクリートと BP の剥離に伴い発生した振幅値の大きい AE 信号を検出したと考えられる。

21 万回、25 万回走行時には 98dB の AE 信号が再び増加し、31 万回走行時以降、徐々に AE ヒット数が増え、46 万回以降急激に AE ヒット数が増加している。これは、30 万回走行後、コンクリート上面にひび割れが確認されたことから、それ以前にコンクリート内部においてひび割れの発生や進展が生じ、振幅値の大きい AE 信号を検出したと考えられ、後述する AE 源位置標定結果においてこれらの詳細が明らかとなっている。45 万回、46 万回走行時には、再び 98dB の AE 信号が卓越し、コンクリートに貼付したセンサにおいて多くの AE 信号が検出されていることから、内部のひび割れが急激に進展したと考えられる。50 万回走行時には、75~83dB の AE 信号が増加したことから、コンクリート内部の既存ひび割れの擦れによる影響と考えられる。既存ひび割れの滑動については、静的載荷試験結果にて後述する。

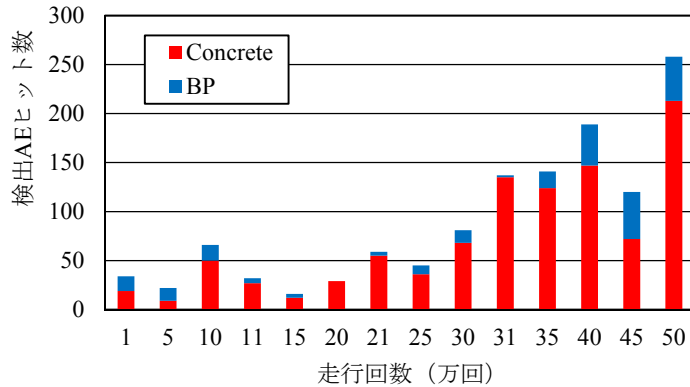
図-15 静的載荷試験における検出 AE ヒット数

図-15 に静的載荷試験における検出 AE ヒット数を示す。なお、最大荷重保持時間内に発生した AE 信号を検討の対象とした。走行の初期では、検出した AE 信号は少ないが、コンクリート上面にひび割れが確認できた 30 万回以降、AE ヒット数が多くなっており、40 万回以降 BP での AE ヒット数が顕著に多くなっている。静的載荷試験における検出 AE ヒット数の推移からも床版の劣化進行状況が推定できると考えられる。

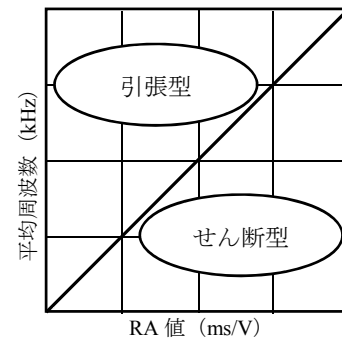
図-16 ひび割れ判定

図-16 に示すように、AE パラメータの RA 値(立ち上がり時間/最大振幅値)と平均周波数(AE カウント数/信号継続時間)の関係から、検出した AE が新たなひび割れの形成に伴って発生する引張型か、既存のひび割れの滑動に伴って発生するせん断型かの判定を行うことが可能である²⁾。図-17 に静的載荷試験における最大荷重保持時間内に検出した AE 信号の RA 値と平均周波数の関係を示す。走行初期の静的載荷試験では、引張型に分類される AE 信号の割合が多く、10 万回走行時にはせん断型の AE 信号を検出している。40、50 万回走行時では、せん断型に分類される AE 信号も多いことが分かる。走行初期においては、微細なひび割れの形成に伴い発生した引張型の AE 信号を検出し、走行回数を重ねるにつれて、コンクリート内部のひび割れが増加し、既存のひび割れの滑動に伴って発生するせん断型の AE 信号を検出したと考えられる。
