論文 フィリピン・ボホール島地震において被災した RC 建物の外柱梁接合部の耐震性能評価

要旨：2013年10月15日にフィリピン・ボホール島で発生した地震により多くの鉄筋コンクリート造（以下 RC）建物が被害を受けた。本稿では同地震により被災した2階建の RC 公共建築を対象とする現地調査および同建物の外柱梁接合部の耐震性能評価を目的とする構造実験の結果を報告する。実験結果により、模型試験体は研究対象の実際の被害状況を再現し、柱梁接合部の損傷が顕著となった。梁降伏機構を形成することなく、柱梁接合部破壊が先行した。また、柱梁接合部の終局モーメントを計算し、試験体の耐力を概ね評価できることを確認した。

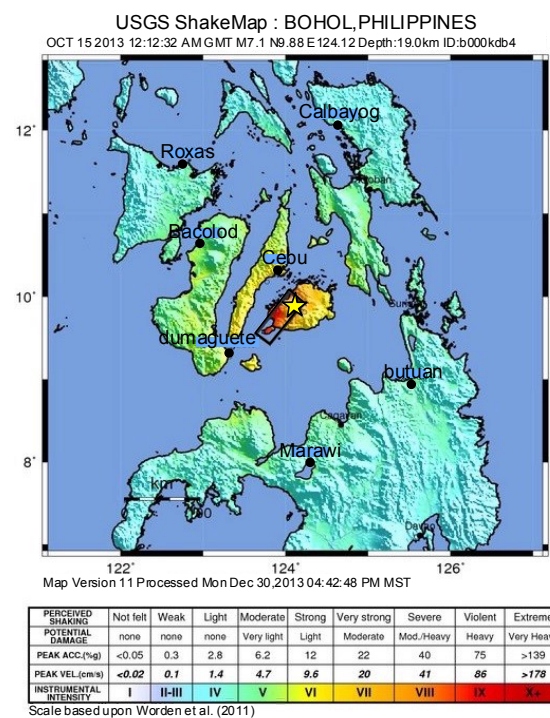
図-1 震源および震度分布（フォントを拡大）²⁾

Mw7.1の地震がフィリピンのボホール島で発生した。U.S. Geological Survey (USGS²⁾) による震源位置および震度の分布を図-1に示す。フィリピン国家防災会議により報告されている被害の概要³⁾は以下の通りである。

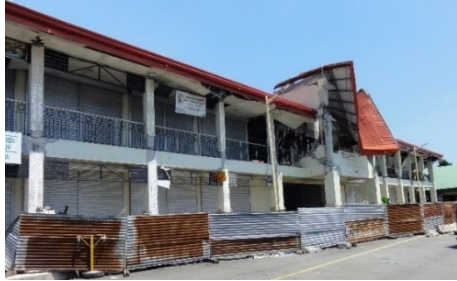
写真-1 ロオン公設市場の被害

先述した地震後、独立行政法人国際協力機構 (JICA) が災害調査団を現地に派遣し、建物の被害を調査した¹⁾。本研究で対象とする建物はボホール島南西部沿岸地域のロオンに位置する公設市場である。同建物は2階建ての RC 造建物 (写真-1) であり、図-2に示すようなL型の平面形をした建物である。鉄筋は ASTM 規格におけるグレード4 (降伏強度 276N/mm²以上) が使用されてい

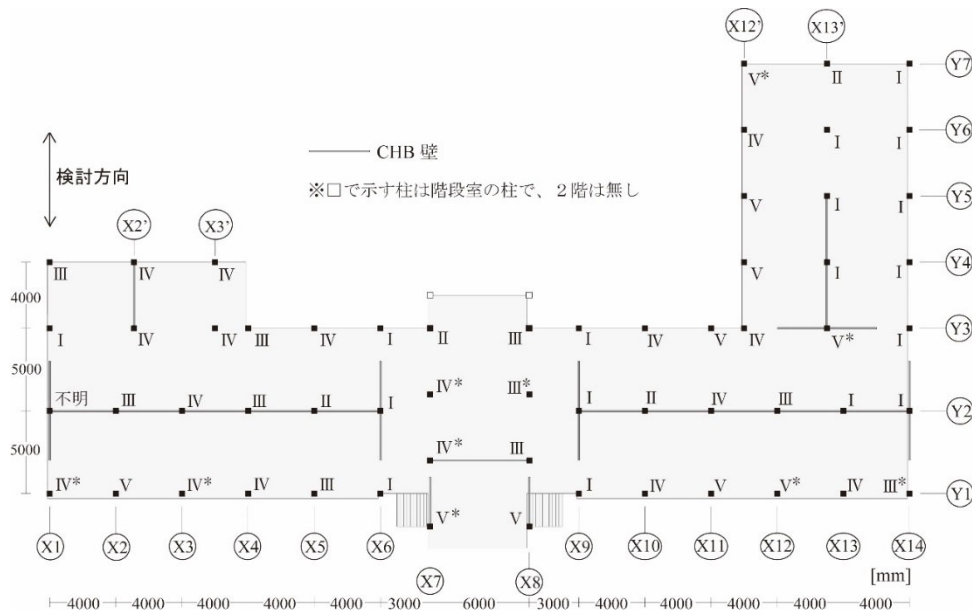
図-2 ロオン公設市場 2 階平面図および柱の梁間方向の損傷度

2 階の損傷が大きかったため、2 階より建物の損傷度を評価した。2 階各柱の梁間方向の損傷度を図-2 に示している。建物の一部では柱梁接合部の被害が顕著であ

り、図-2 の*印は柱梁接合部の損傷度を柱の損傷度に読み替えている。日本の被災度区分判定⁴⁾の結果を表-2 に示す。残存耐震性能指標 R は 44% であり大破に相当する。

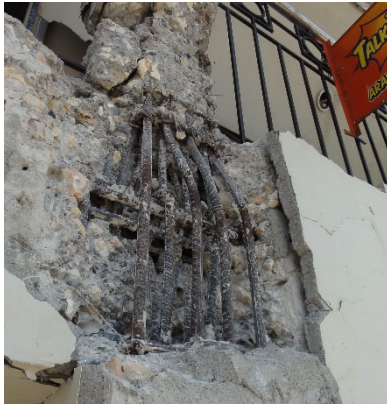
写真-2 接合部 (図2のX12-Y1の2階)の被害

写真-2 に被害が大きかった外柱梁接合部の被害例を示す。接合部にせん断補強筋は配筋されておらず、これが破壊の一因と考えられる。写真-2 に示す柱主筋が折れ曲がっているが、これは地震による損傷ではない。柱断面は図-3 に示すように、1 階が 350×350mm であるのに対し、2 階が 300×300mm のため、主筋を折り曲げて配筋していた。折り曲げ詳細を図-3 に併せて示す。図中に記載した寸法 (スラブ厚さが記載されている図面がなかったため、現地で測定した厚さを記載している) を仮定すると、「鉄筋コンクリート造配筋指針・同解説」⁵⁾ が定める折曲げの勾配の上限値 1/6 と同程度になっている。また、梁間方向の梁の上、下主筋はともに下向きに折り曲げ定着されていた。

本試験体は写真-2に示した外柱梁接合部を模擬し、接合部にせん断補強筋を設けなかった。また、梁主筋の接合部側端部は上端筋、下端筋ともに下向きに90°折り曲げて定着した。柱、梁のせん断補強筋の端部は90°フックとした。ただし、本実験ではせん断補強筋がない柱梁接合部の基礎的な挙動・性能評価を主目的としたため、2階の柱断面は1階と同じ断面とし、実建物で見られた断面寸法の縮小は考慮しなかった。また、梁の主筋は上端、下端で同一配筋とし、ここでは表-1の下端筋に基づき決定した。

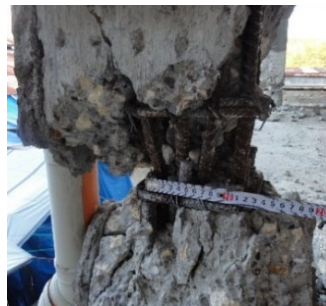
(a) 柱全体 (b) 柱脚局部
写真-3 2階柱被害の詳細

2階では柱脚の被害が大きかった。写真-3(a)に示す柱の柱脚部分を拡大して撮影したものが写真-3(b)である。柱の断面は図-3に示したように、主筋の配置などの詳細までは構造図面に明記されていなかったが、柱外側主筋の間隔を現地で測定したところ、110mm~130mm程度の柱がほとんどであり、柱断面に対してコア部分が小さく、図面とは著しく異なる施工がなされていた。また、写真-3(b)のようにコンクリートが粉砕した部分で構造図面に指示がある柱主筋の重ね継手が確認されたが、継手長さが極端に不足している箇所が見られた。

接合部に斜めひび割れが生じ (図-9(a)), 試験体全体の剛性の低下がみられた。R=1/67rad. で 1 階柱脚部の主筋が降伏し (図-7 の C1, C2), 負載荷で最大耐力 (-10.8kN) を記録した。その後 R=1/50rad. の正載荷で最大耐力 (9.4kN) を記録した (図-9(b))。R=1/33rad. の正載荷では 1 階柱頭部の主筋が降伏し (図-7 の C4), 負載荷では 2 階柱脚部の主筋が降伏した (図-7 の C3)。R=1/17rad. では正、負方向ともに試験体の耐力が最大値の 80% を下回った。また、負荷時には外側柱主筋が座屈し柱梁接合部側面のカバーコンクリートが大きく剥落し耐力が急激に低下した。R=1/13rad. の正載荷では試験体が 2 階で層降伏し、載荷を終了した (図-9(c))。本試験体では 2 階柱の断面寸法の縮小を考慮しなかったため写真-3(b) のような 2 階柱脚部の損傷は再現されず、1 階柱脚部と柱梁接合部の損傷が特に顕著であった。なお図-9 の柱梁接合部写真中の数字はひび割れ幅を示す。

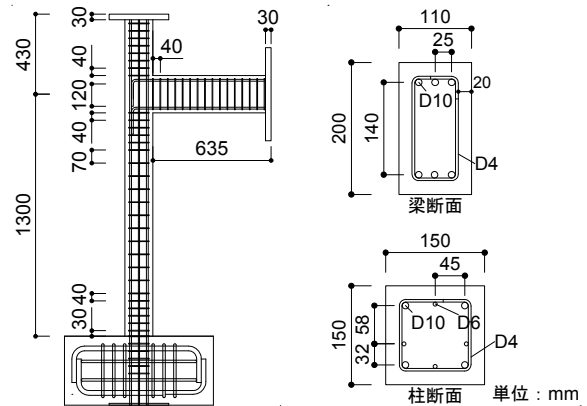
図-4 試験体の形状と配筋

試験体は3章に示した外柱梁接合部(写真-2の奥行方向のト形柱梁接合部)を含む1階柱脚から2階柱の中央までと梁の中央までを平面的に抜き出した縮尺1/2.5のト形部分架構である。図-4に試験体の形状と配筋図を示し、表-3に試験体構造諸元、表-4および表-5に使用したコンクリートと鉄筋の材料試験の結果を示す。

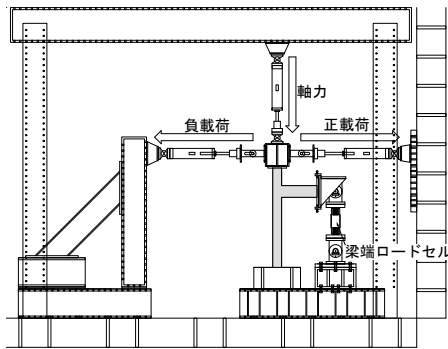
図-5 載荷装置

図-5 に試験体の載荷装置への設置状況を示す。試験体頂部にアクチュエーターを接続するための鋼製治具を取り付けた。また、梁端部にローラー支承を取り付け、支承内に組み込んだロードセルにより梁のせん断力を計測できるようにした。載荷方法は、実建物の長期軸力を模擬する一定軸力 23.3kN (軸力比 0.05) の下でアクチュエーターにより水平方向の静的正負交番繰り返し荷重を与えた。載荷点は 2 階柱の中央高さとなるように調整した。試験体の面外方向への変形を軽減する目的で 2 台の水平アクチュエーターは引張力のみを交互に載荷する方法を採用した。

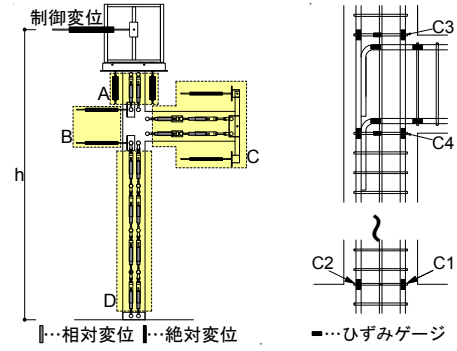
図-6 変位計取り付け位置 図-7 ひずみゲージ貼り付け位置

図-6 に変位計取り付け位置を示し、図-7 に鉄筋のひずみゲージ貼り付け位置を示す。載荷履歴は試験体全体の変形角 R (図-6 に示す制御変位の計測値を計測点高さ h で除した値) により制御し、正負交番に R=1/400, 1/200, 1/133, 1/100, 1/67, 1/50, 1/33, 1/25, 1/17rad. までの各 1 サイクル、その後正方向に R=1/13rad. までとした。また、載荷履歴のピークおよび除荷時に試験体に生じたひび割れ幅をクラックスケールで測定した。

図-10 に柱梁接合部の変形角と接合部モーメントの関係を示す。図-11 は接合部パネルの変形を模式的に示したものである。接合部の上辺の傾き θ_A は図-6 に示す A 枠で囲まれた変位計の計測値より求めた。同様に、 θ_B ,

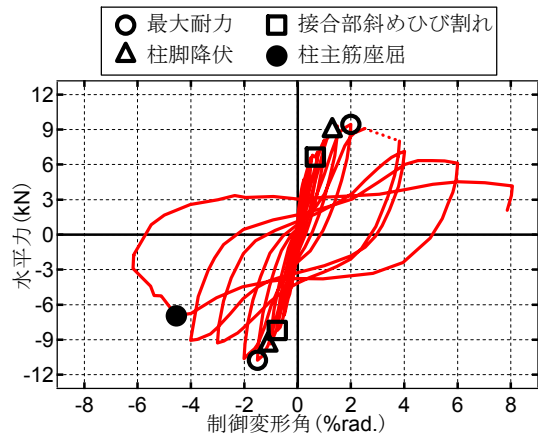
図-8 荷重変形関係

図-8 に荷重変形関係を示す。ただし、R=1/33rad. サイクルの正載荷において制御エラーが生じ、R=1/40~1/26rad. の経過は記録されてなかったため、同図中では点線で示した。R=1/1000rad. の第一サイクルの正載荷時に梁の危険断面に初期曲げひび割れが生じ、R=1/400rad. のときに 1 階柱脚部、1 階柱頭部、および 2 階柱脚部に曲げひび割れが生じた。R=1/133rad. では柱梁

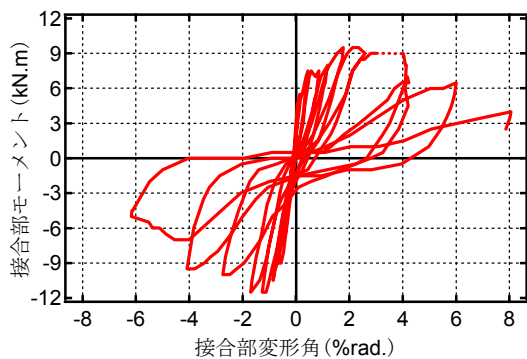
図-10 柱梁接合部の変形角と曲げモーメント

θ_C , θ_D は B・C・D 枠で囲まれた変位計の計測値から算出した。柱梁接合部の変形角 γ は式(1)を用いて算出し、向かい合う2辺の傾きの平均値で平行四辺形に近似した時の変形角としている。柱梁接合部の曲げモーメントは梁端に取り付けたロードセルにより計測した梁せん断力と梁の長さ(ローラーと柱梁接合部中心間距離)の積として求めた。柱梁接合部曲げモーメントの最大値は正載荷で9.5kN.m, 負載荷で-11.5kN.mであった。なお、変位計の容量の関係で接合部回転角は制御変形角の4%以降は測定できなかった。図-12に示すように制御変形角と接合部回転角はほぼ一致したので、4%以降の接合部変形角は制御変形角の値を採用した。また、図-8と同様に $R=1/33$ rad. サイクルの正載荷において制御エラーが生じたため図-10中でも点線で示した。

$$\gamma = \frac{\theta_A + \theta_D}{2} - \frac{\theta_B + \theta_C}{2} \quad (1)$$

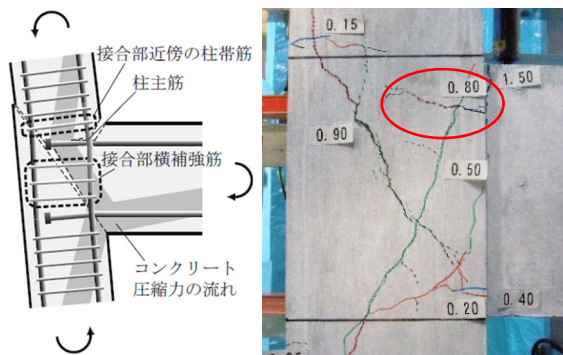
図-13 変形機構Ⅲ⁸⁾と試験体破壊状況の比較

いる。そこで同文献をもとに提唱されている変形機構Ⅰ～Ⅲについて正載荷、負載荷それぞれの接合部終局モーメントを計算した。その結果、変形機構Ⅲが最小となり正載荷では10.5kN.m、負載荷では-10.2kN.mとなり、実験値により整合する結果となった。変形機構Ⅲでは図-13のように梁側の柱主筋の引張ひずみの増大と、梁との隅角部が引張となる側の柱端のひび割れと接合部中央の斜めひび割れの拡大が想定されている。これは5.1節で述べた破壊経過とも一致し、図-13中に示した負載荷最大耐力発揮時の柱梁接合部の写真のひび割れ状況（図中の○印内）からも柱主筋の降伏が予測できる。以上から、精度よく接合部の耐力が評価されていることが確認できる。

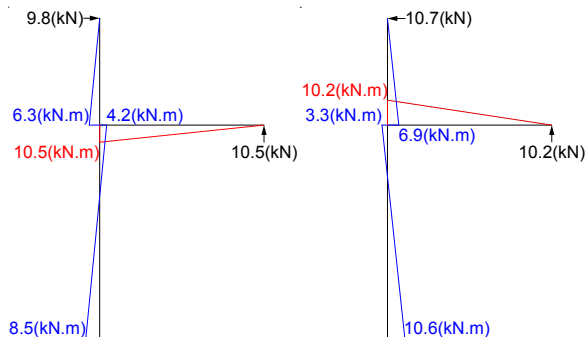
図-14 最大耐力時モーメント分布
(左：正載荷 右：負載荷)

以上の計算結果をもとに試験体の柱梁接合部が最大耐力を発揮したときの架構のモーメント分布図を図-14に示す。柱脚部が表-6に示す曲げ耐力に達しヒンジを形成したと仮定して計算した。架構の水平耐力は正載荷で9.8kN、負載荷で-10.7kNとなり、いずれも実験値(正載荷:9.4kN、負載荷:-10.8kN)と概ね一致する結果となった。
