論文 液状水に起因した風車基礎アンカーリング周りのコンクリート損傷進展機構の解明

要旨：アンカーリング方式により定着された風車のタワー基礎において、スラッジが噴出し、噴出量が多くなるとタワーが浮き上がる現象が確認された。本研究では、風車基礎の一部をモデル化した試験体を用いて液状水の存在、水セメント比の違い、加力速度の違いに注目することで、コンクリート損傷の進展原因を解明する。その結果、降雨降雪に由来した液状水が内部に浸入したことにより、くさび効果、コンクリート骨格破壊、エロージョン、キャビテーション等の作用が生じ、基礎部分におけるコンクリートを急激に損傷させることが明らかになった。

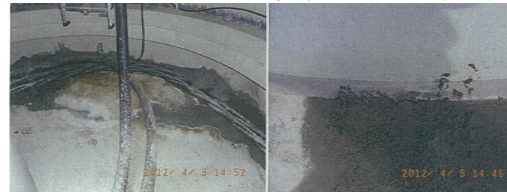
図-2 スラッジの噴出状況

再生可能エネルギーの一つとして風力発電が注目されており、設置数が増加傾向にある。風車タワーの定着方式のひとつとして、鋼製のタワーにベースプレートを溶接して、コンクリート基礎内に埋め込んで定着するアンカーリング方式がある(図-1)。このアンカーリング方式によって定着された基礎において、鋼製アンカーリングとコンクリートとの界面から微粒粉と水の混合物であるスラッジが噴出し、タワーの浮き上がりが生じたため、供用開始からわずか数ヶ月しか経過していないにも関わらず補修を要した事例が報告されている(図-2)。運転により作用する支圧強度はコンクリート強度に対して十分に低く、一般的な環境でこのような速度での破壊は考えにくい。水と粉の混合物であるスラッジが噴出したという状況から、液状水の存在が急速なコンクリートの破壊を誘発したものの推察される。

a) タワー内側の噴出状 b) 噴出したスラッジ

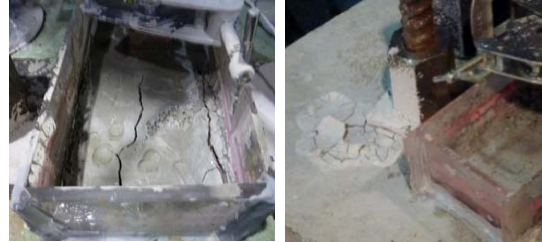
図-10 試験後のスラッジの堆積状態

高W/Cのケース3では、繰返し回数95,000回付近で、チューブ内に水が浸入したことが観察された。その直後、引抜き変位も押し込み変位も急増した。約105,000回時には、引抜き変位は約10mm、押し込み変位は1.2mmに達した。スラッジは上面に噴出し、次第に堆積するようになった。一方、低W/Cのケース4では、繰返し回数220,000回に達した時にチューブ中での水の動きが確認できた。しかし、水が内部に浸入した後も、しばらく変位量は増加せず、280,000回になってから、徐々に変化し始めた。変化は急激ではなく、緩やかに増加し、約360,000回繰り返した後、引抜き変位が5mmになった。試験体上面にスラッジが堆積した(図-10)。

試験体3上面 試験体4上面
