論文 カットオフ鉄筋長を変化させた RC 橋脚の損傷形態について

要旨：RC 橋脚では、発生曲げモーメント分布に応じて、軸方向鉄筋量を減らした段落し部を設ける場合がある。本論では、カットオフ鉄筋長を変化させた場合の損傷形態を確認することを目的とし、曲げ損傷する RC 橋脚を対象にパラメータを設定し、正負交番載荷試験を実施した。カットオフ点での作用曲げモーメントと曲げに対する断面耐力との比（以下「曲げ性能比」という）、試験体基部から断面高さ上の位置からカットオフ点までの鉄筋長（以下「1D より上の定着長」という）の2点を主なパラメータとし、降伏位置と、耐荷力を喪失したと思われる段階での損傷位置について、報告する。

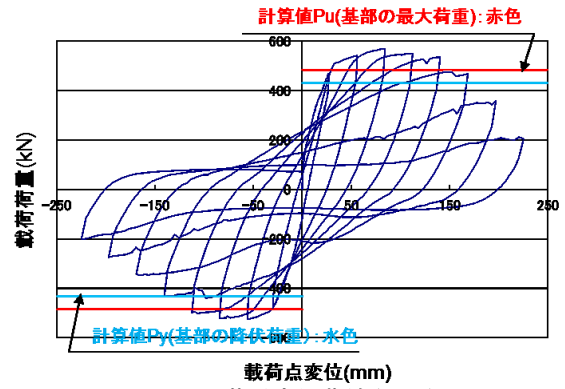
図-8 荷重変位曲線 (D-18)

図-8に, D-18試験体の荷重・変位曲線を示す。D-18試験体は, 1Dより上の定着長は, 軸方向鉄筋径の21倍と比較的短い。実験では, 基部と1Dより上の損傷が複合した損傷状況となった。5 δy の荷重時から軸方向鉄筋のはらみだしが顕著になるとともに, 荷重低下も顕著となった。荷重の低下は, 比較的急激であった。

D-18試験体は図-8のように荷重変位関係は今回対象とした3体の試験体のうち最大荷重を保持する変位段階が短く、荷重低下も最も急激なものとなった。

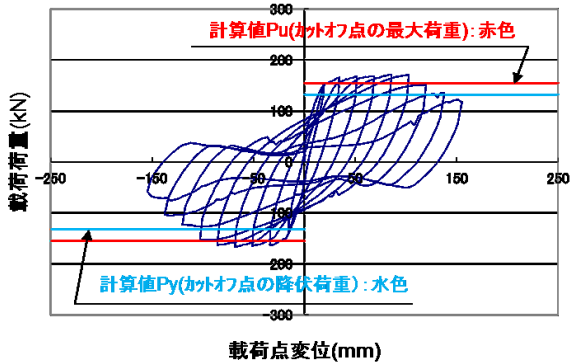
図-6 荷重変位曲線 (D-12)

図-6に, D-12試験体の荷重・変位曲線を示す。D-12試験体は, カットオフ点付近において, 6 δy の荷重から軸方向鉄筋のはらみだしが生じ, 荷重が低下した。8 δy の荷重から, 荷重・変位曲線の形状が逆S字型になった。

D-12試験体の荷重変位関係は、D-15が7～8 δy までほぼ最大荷重を保持したのに対し、図-8のように5～6 δy までと、変位段階ではやや早い段階で荷重低下が生じたものの、急激な低下は示していない。

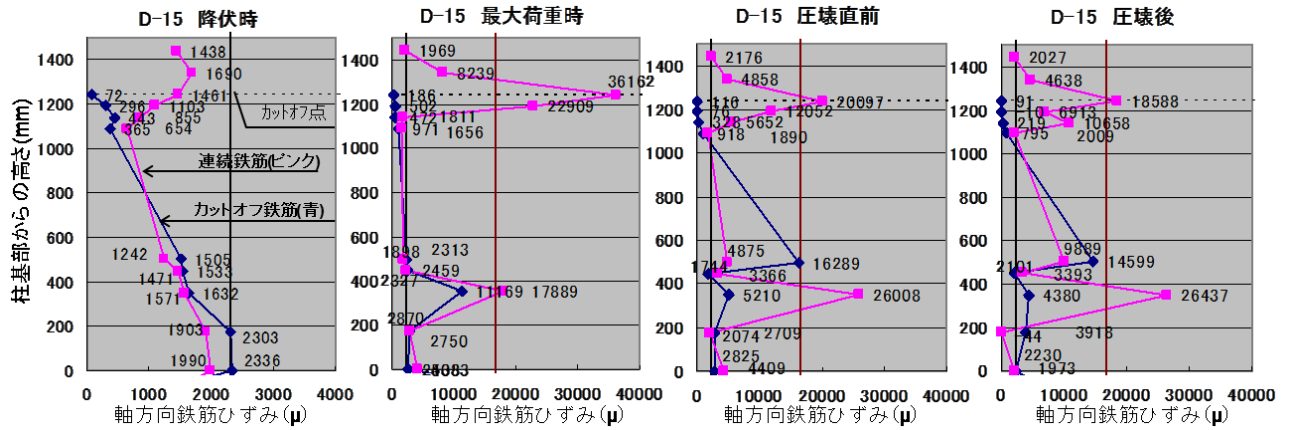
図-10 主な変位段階での軸方向鉄筋ひずみ分布 (D-15)

図-10に、降伏時の曲げ性能比を1.15と最も大きく設定したD-15試験体の、降伏時・最大荷重時・圧壊直前・圧壊後の連続鉄筋とカットオフ鉄筋のひずみ分布を、写真-1に、破壊状況を示す。

軸方向鉄筋の降伏ひずみ 2309μ とひずみ硬化開始点 16577μ にY軸方向のラインを引き、カットオフ点はX軸方向の破線で示した。降伏時は基部がカットオフ点に先行して降伏し、最大荷重時にはカットオフ点のひずみが他の側面に比べ最大となった。最大荷重時にひずみ硬化開始点を越えた測点は、カットオフ点・カットオフ点-5φ、1D(350mm)の3点であった。圧壊直前にはカットオフ点のひずみが最大荷重時より減少し、一方で1D高さのひずみは 26008μ と最も大きくなった。

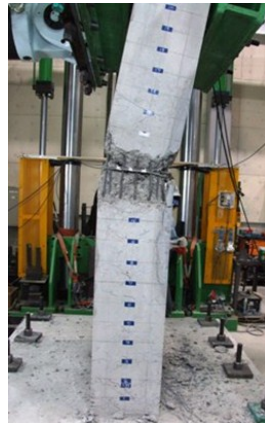
写真-2 D-12 実験終了時の状況

図-11に、カットオフ点付近で降伏・カットオフ点付近で破壊したD-12試験体のひずみ分布を、写真-2に破壊状況を示す。

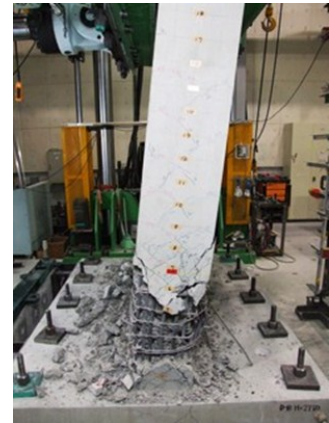
写真-3 D-18 実験終了時の状況

図-12に、D-18試験体の基部降伏・1Dより上のカットオフ鉄筋付着劣化と基部の破壊が複合した破壊のD-18試験体のひずみ分布を、写真-3に破壊状況を示す。

トオフ点付近に生じたひび割れの双方の損傷が重なるように進展する傾向が見られ、最終的には軸方向鉄筋に沿ったひび割れが生じた後に一気にかぶりが剥落し、荷重が低下している。
