論文 木質壁(LVL)を用いた RC 骨組の耐震補強工法に関する実験的研究

要旨：木質系材料である構造用 LVL (Laminated Veneer Lumber, 単板積層材) を、エポキシ樹脂系接着剤を用いて RC 骨組の構面内に接着接合して耐震壁とする工法の耐震補強効果を検証した。まず、LVL の面内せん断試験及び LVL の接着せん断試験を実施し、コンクリートの接着せん断強度以上を發揮することを確認した。次いで、LVL を耐震壁として用いて補強した RC 骨組の試験体の構造実験を実施し、無開口および設備開口タイプの補強効果を確認した。補強試験体はいずれも接着接合部のコンクリート側のせん断すべり破壊に至った。また無開口と設備開口タイプの耐力比は、梁下の接着接合部の面積比をやや上回る結果であった。
キーワード：RC 骨組, 耐震補強, 木質壁, LVL, 接着接合, エポキシ樹脂系接着剤

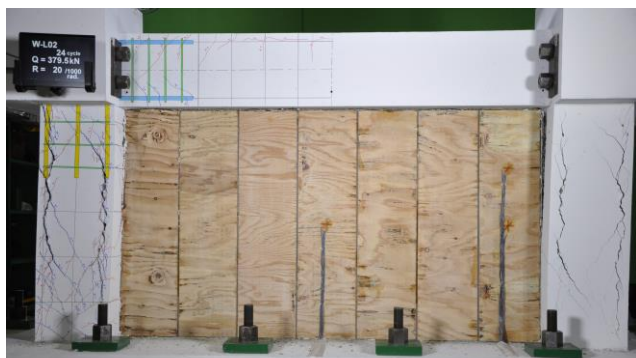
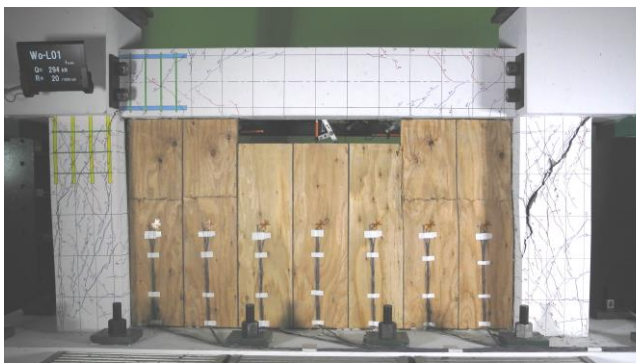
写真-1 試験体破壊状況 ($R = 20 \times 10^{-3} \text{rad}$ 時)

写真-1 には試験体の最終破壊状況を、図-9 には荷重-変形関係を示す。RC 柱梁の破壊状況は No.1~3 の試験体いずれも類似しており、層間変形角 $R = 1.0 \sim 4.0 \times 10^{-3} \text{rad}$ で RC 柱の柱頭・柱脚および RC 梁に曲げひび割れが生じ、最終的には $R = 15 \times 10^{-3} \text{rad}$ 時に柱に顕著なせん断ひび割れが生じた後に耐力が低下した。また、いずれの試験体も柱主筋に沿った付着ひび割れも確認されており、No.2 試験体については特に顕著に確認された。なお、RC 部分に関しては補強の有無にかかわらず損傷状況は類似していたことから、補強後の RC 骨組も補強前

の独立した柱に近い挙動を示していたと考えられる。

補強部分に関しては、No.2 および No.3 試験体いずれも $R = 2.5 \times 10^{-3} \text{rad}$ より柱および梁に LVL の接着接合面に沿ったコンクリートにひび割れが発生し、 $R = 4.0 \sim 6.0 \times 10^{-3} \text{rad}$ で梁下接着接合面のひび割れが正負貫通した。その後、梁下の接着接合面のせん断すべりが目視でも観察され、最終的に $R = 20 \times 10^{-3} \text{rad}$ で LVL は柱に押されて圧縮破壊が観察された。なお、試験体 No.3 (設備開口) の開口隅部には、 $R = 3.0 \sim 4.0 \times 10^{-3} \text{rad}$ 時に局所応力により LVL 接着部に沿って若干のひび割れが発生したが、その後 $R = 20 \times 10^{-3} \text{rad}$ までほとんど進行しなかった。

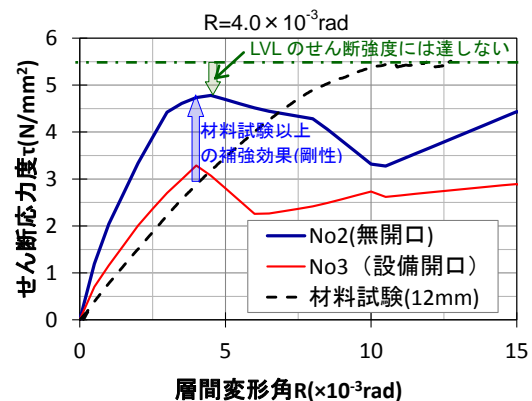
図-10 差分より得られた補強効果

図-10 には、基準試験体 No.1 の実験結果との耐力の差分より得られた補強効果をせん断応力度で示す。なお、試験体 No.3 は高さ位置で LVL のせん断断面積が異なるが、ここでは高さ中央位置におけるせん断断面積で除した。また、壁部材はせん断変形が卓越するため、2.1 節の材料試験結果で得られたせん断応力度-せん断歪関係のうち、せん断歪を層間変形角と読み替えたものを図中に併せて示した。図より、いずれの試験体も材料試験よりも高い剛性が確認され、 $R=4.0 \times 10^{-3} \text{rad}$ 時のせん断強度は材料試験結果に比べて試験体 No.2 で 1.6 倍、試験体 No.3 で 1.1 倍発揮している。これは、LVL が RC 骨組の変形を拘束している効果と考えられる。また、最大強度は LVL の材料試験結果よりも低いことに加え、3.3.1 項での試験体状況と併せて考えると、補強効果は 2 章で想定した通り、LVL のせん断強度ではなく、コンクリート側の接着接合部のせん断破壊で決定したと考えられる。なお、試験体 No.3 の $R=4.0 \times 10^{-3} \text{rad}$ 時のせん断強度は試験体 No.2 の 0.69 倍であり、接着面積の比率の 0.57 に近く、補強効果は梁下の接着面積に比例する結果であった。

図-11 には、層間変形角と梁下の接着接合面のすべり量の関係を示す。図より、 $R=4.0 \times 10^{-3} \text{rad}$ まではほとんどずれが生じておらず、RC 架構と LVL は一体的に挙動している。その後は、正加力時（接合面に引張力がかかると考えられる方向）ではすべりが生じており、接着接合部がすべり始めたと考えられる。ただし、図-10 から分かるように、その後も補強効果がある程度確認されているが、これは接着接合部のコンクリートの骨材のかみ合わせ（シアーキー）の効果や、LVL が柱梁枠により抑えられるせん断摩擦に応力伝達メカニズムが徐々に移行したためと考えられる。

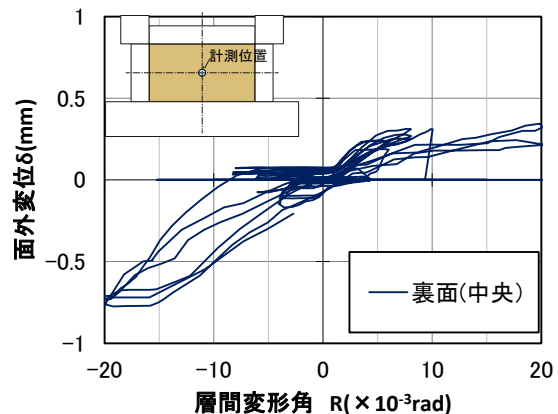
図-12 LVL の面外変形(No.2 試験体, 12mmLVL)

図-12 に LVL の中央で計測した面外変位を示す。面外変位を計測点までの高さで除すと、最大の層間変形角 $R=20 \times 10^{-3} \text{rad}$ でも 0.18% と小さく、幅厚比（内法高さ h_0 /LVL 厚さ t ）70 の厚みであっても明確な座屈現象は確認されなかった。

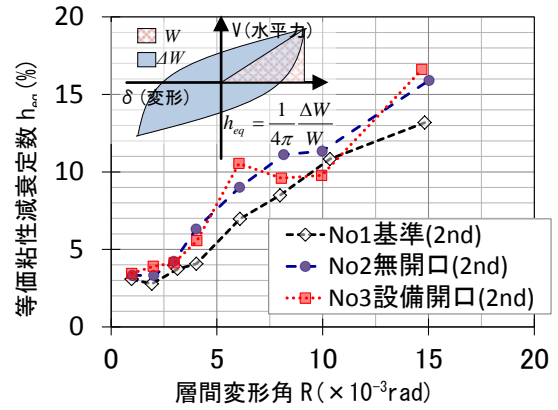
図-13 等価粘性減衰定数 (2 サイクル目)

図-13には、各試験体の2サイクル目の等価粘性減衰定数を示す。図よりわかるように、LVLで補強された試験体 No2 および No3 はいずれも RC 骨組試験体 No1 と同等の履歴減衰性能を有することが確認できる。
