論文 富山産河川砂利のアルカリシリカ反応性と外来塩分環境下での ASR 劣化構造物の特徴

要旨：石川県能登半島の奥能登珠洲地区では、昭和 40 年代から富山県産河川砂利が多く用いられ、これらの骨材にて ASR が生じている。本研究では、北陸地方で使用されてきたコンクリート用骨材のアルカリシリカ反応性を検討するとともに、橋梁およびトンネルの詳細点検結果より ASR 劣化状況の特徴を調査した。その結果、塩化物イオンが関係したコンクリート用骨材の ASR の特徴と、ASR 劣化橋梁およびトンネルの劣化状況に相関があり、さらに、ASR を発生したトンネルの覆工コンクリートをコア採取により調査した結果、表面の外観調査結果と覆工内部の ASR の劣化度に違いがあることが判明した。

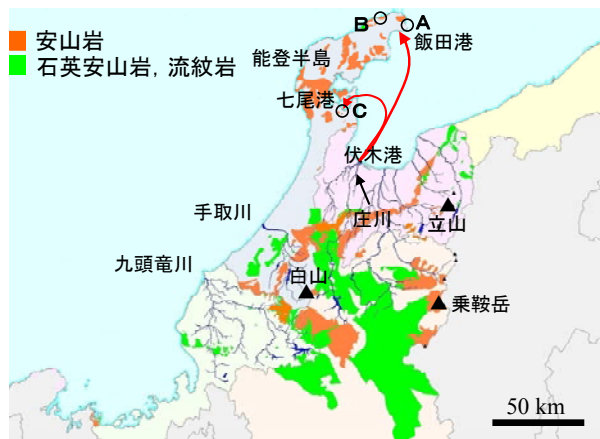
図-1 調査対象地域と骨材の供給経路³⁾

調査対象とした地域および安山岩の分布状況とコンクリート用骨材の供給経路を図-1 に示す。A (橋梁)、B (橋梁・トンネル)、C (プレテンション橋梁製造工場) の 3 箇所とも、内湾の静穏な海域を利用して船によって輸送された、富山県産の河川産砂利 (庄川, 神通川など) が使用されていた。表-1 に示すとおり、対象構造物はほぼ同時期に建設されており、経過年は 40 年前後である。

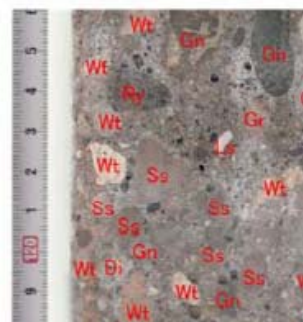
写真 1 岩種構成率算定状況 (A 橋)

写真-1にA橋の岩種構成率の算出を行った写真を示す。丸みを帯びた多種の岩石が確認され、骨材として、河川産骨材が使用されていた。アルカリシリカ反応性の岩種として、火山岩系岩石の安山岩、流紋岩、流紋岩質熔結凝灰岩、凝灰岩、堆積岩として珪質頁岩が確認された。表-3により、北陸地方でのアルカリシリカ反応性の高い安山岩の構成率は2.5%と少なく、流紋岩質熔結凝灰岩が35%と高い構成率を示した。この岩種構成率は庄川産河川砂利の特徴である。

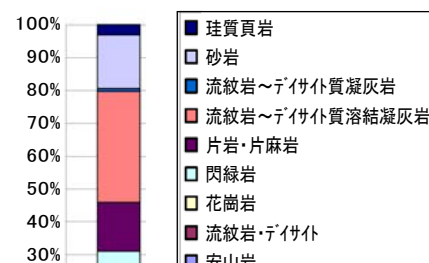
図 2 岩種構成率算定状況

B橋を製作したプレキャストPC工場ではほぼ同時期である昭和49年に製作された橋梁の岩種構成率を算定した結果を図-2に示す。安山岩の構成率が少なく、流紋岩質熔結凝灰岩の構成率が多く、前述のA橋とほぼ同じ産地と推測され、この工場では継続的に同一の産地の骨材を使用していると推定された。また、この橋梁においても、写真-2に示すASRが見られた。

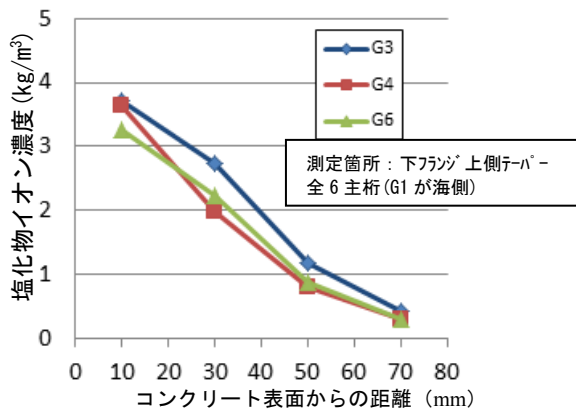
図-3 A橋の塩化物イオン含有量

図-3 および図-4 に表面からの深さごとの塩化物イオン含有量を示す。塩化物イオン濃度は、A、B 橋とも表面では 3kg/m^3 を超える高濃度であったが、ASR 劣化の激しい B 橋において表面から 70mm の位置においても鉄筋の発生限界である 1.2kg/m^3 を大きく超える濃度の塩化物イオンが検出され、ほぼ全面に均一に塩分が浸透していた。また、B 橋よりコアにより採取した 4 試料にて塩化物イオン量を測定した結果、表面から 50mm 付近で $0.34\sim 0.87\text{kg/m}^3$ の値を示し、建設当初からの塩分の混入は少なかったと考えられる。同じ塩害対策区分 S で、かつ水面からの高さもほぼ同じ橋梁ではあるが、塩化物イオン含有量に差が生じていた。図-5 に本橋近隣の気象庁観測所での最大風速の方角データより、本地域では北西から西風が卓越していることが分かった。これらより、内湾に面している A 橋から見て東方向に海岸があるのに対し、B 橋がある外浦側では北西方向にあるため、B 橋は冬季の季節風からの飛来塩分の影響を多く受けたと考えられる。

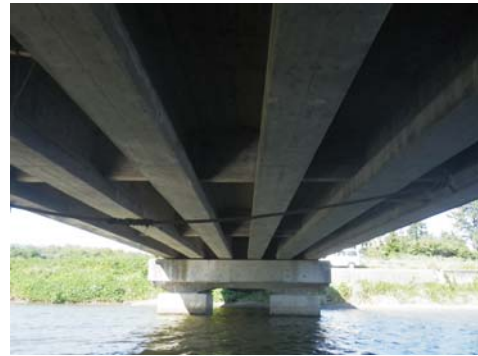
写真-3 A橋の外観状況

写真-3, 4にA橋およびB橋の外観状況を示す。これら3橋はすべてCに位置するプレキャストPC橋メーカーが築造していた。A橋では限定的な範囲で軽微なひび割れが見られ、表-2の判定では「疑ASR」判定であったのに対し、B橋では主桁下フランジに軸方向に幅0.2mmを超えるひび割れが多くあり、判定は「認ASR」となった。また、表-4のとおり、B橋のひび割れは桁下フランジ下面にほぼ全面に見られた。

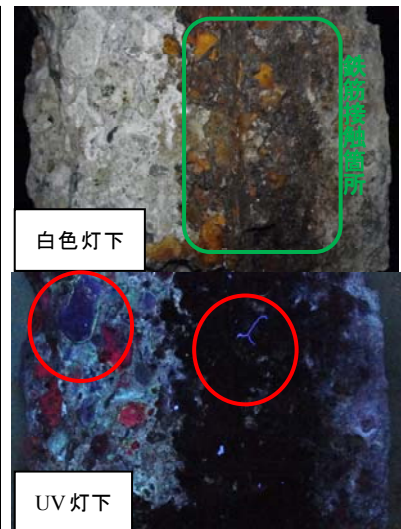
写真-5 発光状況写真

写真-5 に B 橋のゲルフルオレッセンス法による、紫外線照射による発光状況を示す。緑色に発光しているのが ASR ゲルであり、骨材の周囲や骨材を貫通するひび割れ、セメントペースト部に ASR ゲルの存在が認められ、B 橋において ASR の進行が、ASR 生成物の観点でも確認された。

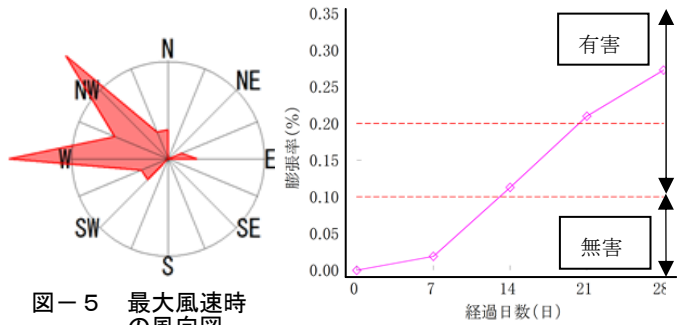
図-5 最大風速時の風向図

写真-6に示すとおり、トンネル坑口の面壁部にASR劣化と考えられるひび割れが多く確認できる。図-7、8に面壁部のひび割れ図を示す。また、表-5に各坑口の岩種構成率を示す。これより、ほぼ同一の骨材でありながら、明確に起終点でASR劣化の程度に差が生じており、終点部はかなりASR劣化が進行していることが分かる。本トンネルは前述のB橋と同じ外浦側にあり、トンネルは東西方向に位置している。このため、トンネルの起点側は東方向、終点側は西に向いており、図-5に示すとおり、特に終点側に風向が卓越している。また、両坑口とも地山より突き出る構造となっており、雨水の影響はほぼ同一と推定され、使用されているコンクリート強度等は完成書類により同じであった。

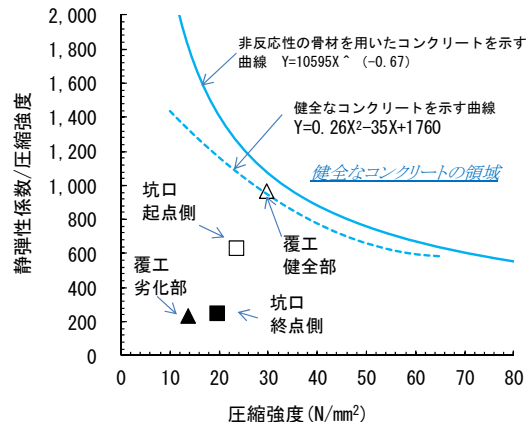
図-9 トンネルの圧縮強度・静弾性係数の試験結果

圧縮強度および静弾性係数の試験結果を図-9に示す。ひび割れが多く見られた坑口終点側と覆工劣化部において、健全なコンクリートでの弾性係数に比較して、約2割程度の弾性係数であり、ASRの影響により大きく低下していることが分かった⁷⁾。一方でひび割れが比較的少ない起点側トンネル坑口と覆工健全部では、比較的高い弾性係数の値であった。さらに、写真-7に示すとおり、終点部の蛍光顕微鏡での観察結果、骨材を貫通したASRによるひび割れが入っていた。

トンネル内部の覆工コンクリートにおいて、劣化部は図-9より、健全なコンクリートの弾性係数と比較し1割にも満たない値しかない状態であることから判断して、健全部と比較し、ASRによる劣化が進行していると考えられた⁷⁾。なお、ひび割れは覆工表面には現れず、内部でASRが進行していた。この現象は覆工コンクリート内部の湿度分布が影響していると推測された⁸⁾。

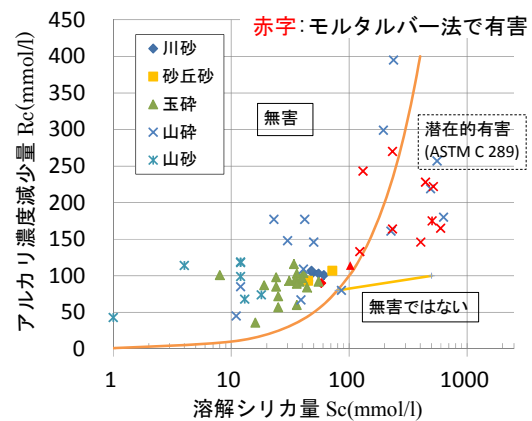
図-10 北陸産骨材の化学法による判定結果

図-10より、北陸地方の河川砂利および砕石とも溶解シリカ量が50mmol/lを超える材料の一部で、化学法では無害であるが、モルタルバー法では有害という結果になるものがあつた。このため、北陸地方の骨材を使用する場合、溶解シリカ量が50mmol/l未満の骨材を使用することが、ASR劣化のリスクを軽減できるのではと考えられる。さらに、図-11より当該地域で使用されていた富山県産の河川砂利についてモルタルバー法により膨張量を計測した結果、反応性の有無を判断する6ヵ月での膨張量は0.1%未満となり、無害と判断されたのに対し、その後供用中の塩化物イオンの影響を模擬した、塩水養生によるケースでは養生1年後程度から激しい膨張を示した。これらより、本地域でのコンクリート用骨材において、ASRを塩化物イオンが促進させて可能性があることが分かり、実構造物のASR劣化の特徴とも整合した。さらに標準養生においても長期にわたり膨張をしていることから、従来の報告⁹⁾でもある、長期にわたる膨張性の特徴もあるのではと考えられる。
