報告 セメント系高耐久繊維補強材料の配合および施工方法の検討

要旨 現在我が国の社会資本ストックの多くは供用50年を超えて更新時期を迎えようとしている。特に塩害、中性化、凍結融解等による構造物の断面欠損等の不具合が顕著化している。現状の断面修復工法に使用している材料としてポリマーモルタルが挙げられるが、ライフサイクルコストの高騰や再劣化の危険性がある。そこで、筆者らは長寿命で再劣化の危険性が低い高耐久性繊維補修・補強材料の開発を行い、配合、施工性および硬化物性等について検討した。その結果、本材料は吹付け施工が可能で、高強度、耐久性を有していることを確認した。

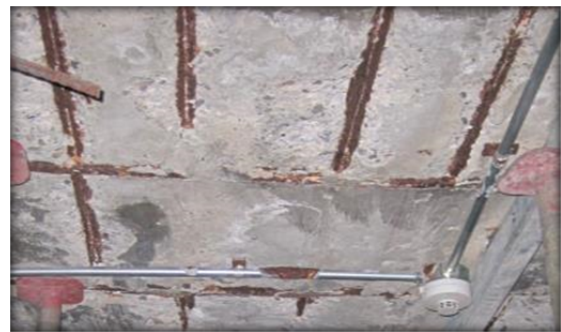
写真-1 劣化した構造物

我が国の社会資本ストックは高度成長期に造られたものが多く、その大半が供用50年を超えて更新時期を迎えようとしている¹⁾。その中で、**写真-1**に示すような塩害、中性化、凍結融解などによる構造物の断面欠損等、大規模な断面修復工法による補修・補強をしなければならない構造物がかなりの数に上ると考える。このような状況下で環境への負荷を最小限に抑えながら防災性能強化などの機能拡張が求められている。これらに対して、効果的な補修・補強材料の研究開発を推進しなければならない。

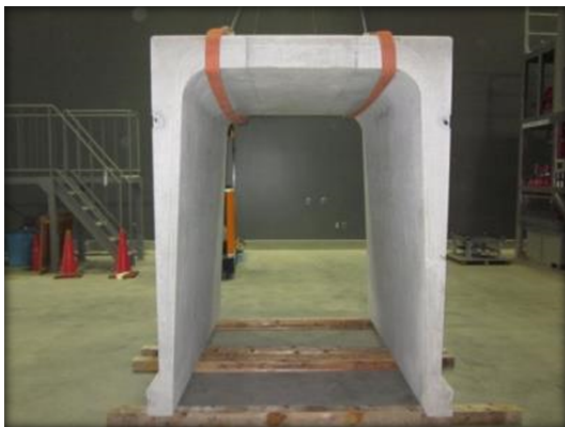
写真-2 水路用ボックスカルバート

吹付け実験は写真-2に示す水路用ボックスカルバートを上下逆に設置し実施した。吹付け面は壁面と天井面とし、実際の施工を模擬して高耐久性材料とボックスカルバートの付着を向上する目的で、ボックスカルバート

表面をウォータージェットではつりモルタル分を除去し、骨材を露出させた。

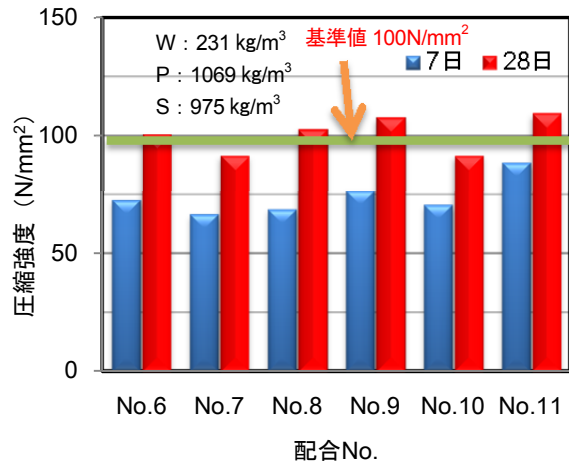
図-2 圧縮強度試験結果

有機繊維選定試験の圧縮強度試験結果および曲げじん性係数試験結果を図-2および図-3に示す。材齢28日における圧縮強度で基準値100N/mm²以上を満足する配合はNo.8, 9, 11であった。また、曲げじん性試験において、No.11は他の配合と比較して著しく高い結果となった。これらの結果より、No.11に使用したφ0.66mm、長さ30mmのPVA繊維を使用することに決定した。

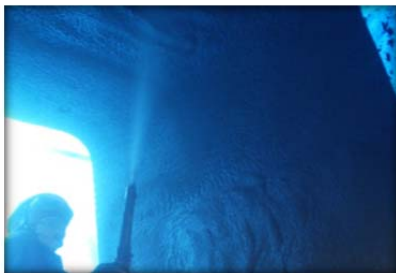
写真-4 吹付け状況

吹付け性状試験結果を表-8 に示す。吹付けにおいて、脈動およびダレ、はく離等は認められず、写真-4 に示す通り、閉塞等のトラブルも発生せず、定常的に吹付け施工が実施できた。しかし、今回の圧送距離は 20m と比較的短いため実際の施工を考慮して、今後は圧送距離を延長し施工能力及び吹付け性能を確認する必要がある。また、写真-5 に示すように吹付け厚さは壁面で 120mm 程度、天井面で 110mm 程度と当初目標としていた 100mm を充分満足する結果となった。なお、天井面の吹付けは 3 層程度に分けて吹付けを実施した。

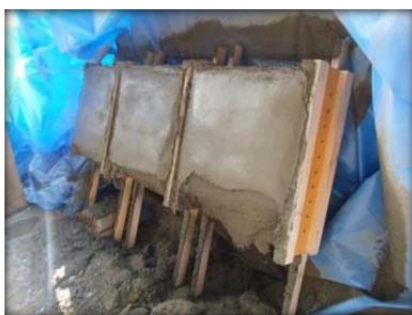
写真-6 吹付け試験体表面仕上げ状況

吹付け試験体表面仕上げ状況を写真-6 に示す。吹付け後、可使時間が 1 時間程度あるので、金こてを用いて吹付け面を平滑に均し仕上げることができることを確認できた。天井面においても同様に仕上げ作業が行えることが確認できた。また、写真-7 に示す通り金こてで仕

体と写真-6 に示すコア箱で採取し気中養生を行った後所定の材齢でコア抜きを行った試験体で実施した。材齢7日および28日の圧縮強度はコア試験体および標準養生試験体とも80N/mm² および100N/mm²程度であった。吹き付ける事による圧縮強度の顕著な差は認められず、高耐久性材料は高強度材料であることが確認できた。

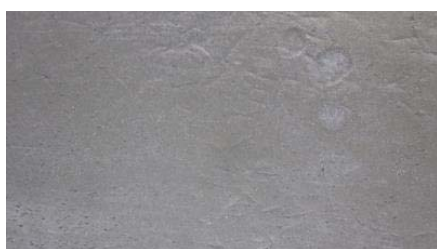
写真-7 材齢28日表面状況

上げた表面は材齢 28 日においてひび割れが発生しないことを確認できた。これは配合選定において初期ひび割れを抑制することが、長期においてもひび割れ発生に影響しているものと考えられる。

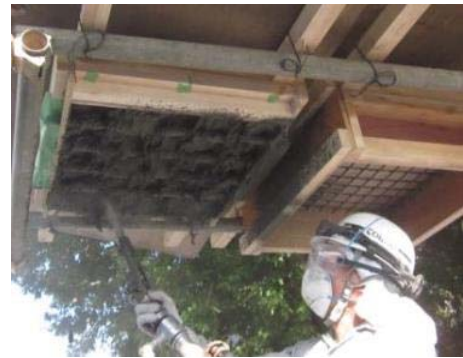
写真-8 吹付け状況

充填性試験として写真-8 に示すように 500mm×500mm×50mm の箱に D19 鉄筋を 100mm ピッチの格子状に配置した試験体を天井面に設置し吹付け実験を行い、高耐久性材料の充填状況を確認した。その結果、写真-9 に示す通り、鉄筋裏まで十分に充填していることが確認できた。これらより、高耐久性材料は吹付け施工に適している材料であると考えられる。

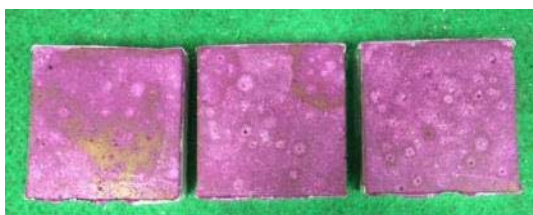
写真-12 促進中性化試験状況

写真-12 に促進試験開始3か月後の中性化状況を示す。どの試験体においても試験断面がすべて赤色に着色しており、中性化は認められなかった。なお、試験は継続中であり、促進試験材齢1年まで実施する予定である。
