報告 昭和初期に建設された鉄道高架橋のコンクリート品質に関する調査

要旨：昭和初期に建設された鉄道高架橋について、非破壊調査や部分はつり調査および採取コアによる分析を行い、使用しているコンクリートの表層品質や強度特性について調査を行った。その結果、経年が83年であってもコンクリート表層部の強度特性は各部材間でばらつきが少ないことが確認できた。また、表層部の強度特性の低下は、高架下の利用環境や長年の雨かかりによる細骨材の露出など、建設後の使用形態に特に影響を受けることがわかった。一方、圧縮強度に対する静弾性係数は、現在の標準示方書に示されている静弾性係数に比べて高い傾向が認められた。

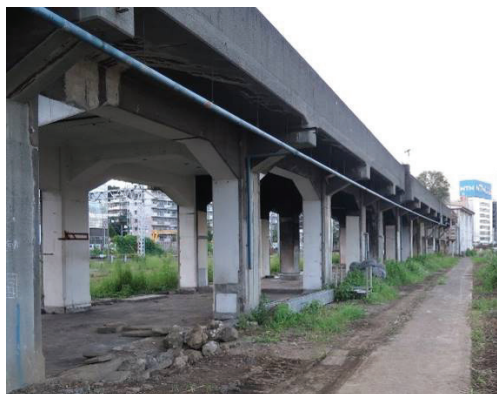
写真-1 高架橋の外観

写真-1は、駅の構内開発事業により撤去が予定されている高架橋である。昭和初期に建設された高架橋であるが、撤去前に詳細な調査を行う機会を得ることができた。本稿では、微破壊・非破壊・コア採取による各種調査から得られたコンクリートの表層品質および強度特性についての結果について報告する。

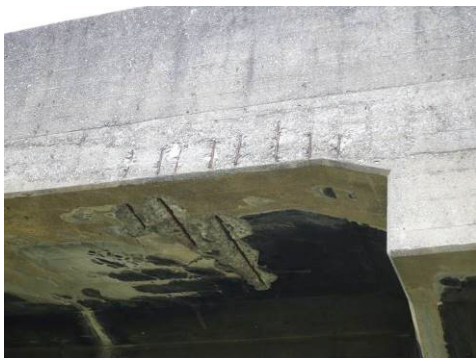
写真-2 場所打ち高欄および張出しスラブ下面の変状

よれば、「鉄筋の保護として必要なるコンクリート被厚は最も外縁の鉄筋表面よりの厚さ、版の下側にて1cm以上、桁にありては1.5cm以上、柱にありては2cm以上とす。」と記述されており、更に風雨に曝されるものは1cm増加させることとなっている。設計仕様の段階で現在よりも鉄筋かぶり厚さが小さく設定されているため、鉄筋の腐食とそれによるかぶりコンクリートの剥落などの変状が多いことが説明できる。一方、写真-2のような張出しスラブ下面では、雨垂れ跡のある範囲とない範囲での変状に明確な差異があった。すなわち、雨垂れのおよんでいる範囲では鉄筋の腐食とそれに伴う変状が確認され、雨垂れのない箇所では目立った変状は確認されなかった。また、柱部では目立った変状はみられなかったが、張出しスラブからの雨垂れが柱面まで及んでいる箇所があり、長年の雨水の作用を受けたことにより、細骨材が露出している表面状態であった。これらの柱部材は、鉄筋かぶりが40mmから50mm程度は確保されていたため、外観上でわかるような内部鉄筋の腐食などの変状は生じていないものと考えられる。以上のことから、現在では標準的に行われている張出しスラブ端縁の水切りなどに代表される水の処理が鉄筋コンクリート構造物の耐久性に重要であることが改めて確認された。

外観目視調査より、場所打ち高欄や張出しスラブ下面などで内部鉄筋の腐食やかぶりコンクリートの剥落が多く見られたが、そもそも建設当時のかぶり厚の仕様は 1cm から 2cm と少なく、さらに 83 年の経年を考えれば表層コンクリートの品質が悪いとはいえない。また、張出しスラブや柱など、同じ環境の部位でも変状箇所が雨水などの供給がある範囲に集中していることは、内部鉄筋の腐食は、鋼材を覆っているコンクリートが中性化しているかどうかに関わらず水分供給の有無に大きく左右されることがわかった。このことは、場所打ち高欄で行ったはつり調査でも裏付けされた。

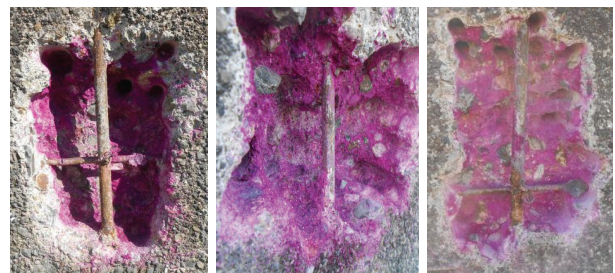
写真-3 内部鋼材の腐食と中性化の状況

はつり調査の結果を表-3に、内部鉄筋の腐食と周辺コンクリートの中性化状態を写真-3に示す。

場所打ち高欄の内部鋼材(φ9)は3箇所ともに全面にわたり表面的な腐食が生じており、部分的に浅い孔食も生じている状況であった。場所打ち高欄の内側2箇所は鉄筋位置まで中性化が進行していたが、外面の東側は鉄筋の腐食が生じているものの、鉄筋位置まで中性化は進行していなかった。サンプルは少ないが、この現象や先述の張出しスラブ下面の雨垂れ範囲の鋼材腐食などの変状から、コンクリート内部の鋼材は、鋼材を覆っているコンクリートが中性化しているかどうかに関わらず水分の供給があれば鋼材の腐食が生じることを示唆しているものと考えられる。

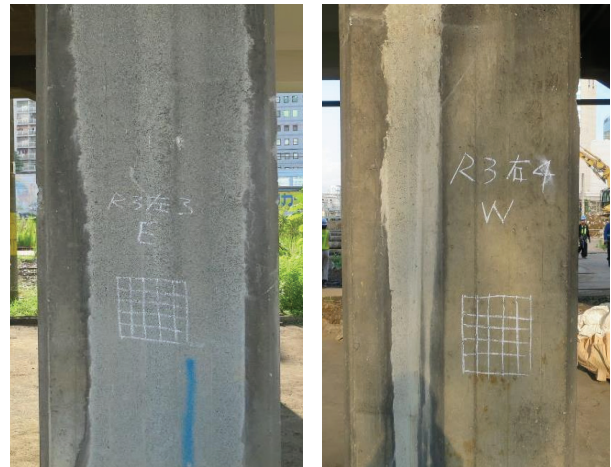
(左) 雨垂れ箇所 (右) 通常箇所
写真-4 リバウンドハンマー試験箇所の状況

図-3 に高架橋の柱部材で実施したリバウンドハンマー試験により得られた基準反発度を示す。白抜きの棒グラフは写真-4(左)に示すような雨垂れ跡がある箇所でのデータである。

この結果によると、柱部材の基準反発度は平均値が51.5であり、標準偏差(σ)は4.8であった。雨垂れ箇所のほとんどは、平均値よりも基準反発度が低く、標準偏差(σ)からも外れている箇所があった。このような雨垂れ箇所は、雨水の作用によりコンクリート表面のセメントペースト成分が流出したことで細骨材が露出している状態となっていた。そのため表面硬度が低下したようである。また、全体のばらつきをみると、R2ブロックとR3左側の基準反発度が低いものの、その他は雨垂れ箇所を除けば比較的ばらつきが少ないようであった。今回の調査で比較的硬度が低い傾向にあった箇所については、その要因を今後の課題として調査を進めていくが、機械化した作業が少ない当時の施工技術にあっても品質のばらつきがそれ程多くない結果となった。

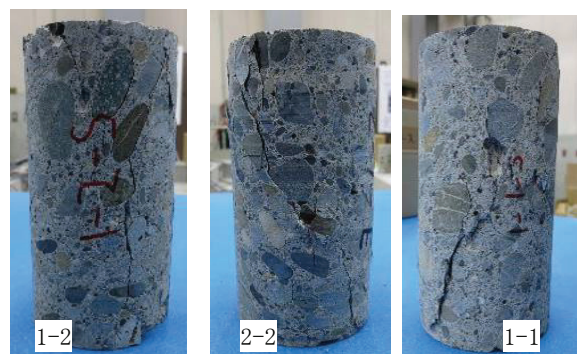
写真-5 供試体の破壊形態

写真-5に圧縮試験時の各供試体における破壊形態を示す。破壊形態は、粗骨材に沿って斜め方向にひび割れが入る形態であった。粗骨材には川砂利が使用されており、粒径が大きく、中には50mm以上の骨材も使用されていた。圧縮試験時には寸法の比較的大きな粗骨材の界面からひび割れが入り、破壊に至っていた。このことが、供試体毎の測定値のばらつきが大きくしている要因となっているものと推測される。

反発硬度の結果は表面に細骨材が露出したような状態でなければ、比較的安定した結果であったが、一方で、採取したコアによる圧縮試験では、ばらつきが大きく表れた。供試体の破壊形態から、粗骨材の形状や寸法などに影響を受けているようであった。また、圧縮試験時の最大応力に達するときのひずみは、1600 μ から 2000 μ 程度であり、圧縮強度に対する引張強度の割合は、圧縮強度の 1/10 から 1/20 程度の値であった。一方、圧縮強度に対する静弾性係数は、現在の標準示方書に示されている静弾性係数に比べて高い傾向が認められた。以上のことから、当該高架橋のコンクリートには良質な粗骨材が多く使用されており、粗骨材量の大きい配合にすることで単位水量の小さい良質なコンクリートとなっているものと考えられる。
