論文 高度浄水施設の生物活性炭吸着池における躯体コンクリート表層部の化学的侵食に関する研究

要旨：高度浄水施設の生物活性炭吸着池における躯体コンクリート表層部の早期劣化が報告されており、著者らの既往の研究より、劣化要因は、成分溶出に加え、活性炭内の微生物呼吸に由来する遊離炭酸による化学的侵食と活性炭の逆洗浄や壁面の高圧水洗浄による物理的作用であると推察した。本研究では、遊離炭酸による化学的侵食に着目し、モルタル供試体の劣化促進実験を行った。その結果、供試体の質量変化率および表面高さの減少は、供試体表面に接触する総遊離炭酸量に依存することを明らかにした。さらに、本成果を用いて躯体コンクリートの化学的侵食による劣化予測を行い、実施設の外観調査結果と比較した。

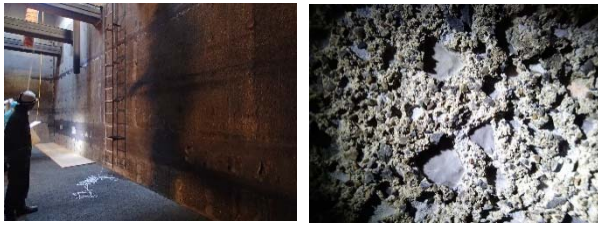
(a) 全体図 (b) 壁面
図-2 A 浄水場の生物活性炭吸着池の外観写真⁴⁾

3月現在で共に9年と同一である。ここで、図-2, 3に示す生物活性炭吸着池と後段ろ過池における環境条件の違いは、摩耗による物理的作用にある。生物活性炭吸着池の壁面ではセメントペースト相が消失しており、後段ろ過池のセメントペースト相は脆弱化しているが、残存していることが分かる。また、生物活性炭吸着池および後段ろ過池で石灰石骨材の溶解が確認されている。したがって、摩耗等の物理的作用が生じていない後段ろ過池の部位は、化学的侵食のみの影響が確認できる施設である。

図-1より後段ろ過池は、生物活性炭吸着池後に設置されている処理池のため、生物活性炭吸着池で微生物代謝により生成された酸性物質が流入する。そのため、後段ろ過池のpHは生物活性炭吸着池の処理水と同様であり³⁾、後段ろ過池の躯体コンクリートも生物活性炭吸着池と同様に、化学的侵食を受けていると考えられる。**図-2**および**図-3**にA浄水場の生物活性炭吸着池と後段ろ過池の躯体コンクリートの壁面状態を示す。A浄水場の生物活性炭吸着池と後段ろ過池の供用年数は2014年

実施設における総遊離炭酸量から求めた表面高さの予測結果を図-15に示す。図より実施設の表面高さの減少の予測値は0.3mm程度となった。この結果より、本研究のC槽（遊離炭酸濃度：100ppm）の劣化促進環境は実施設の化学的侵食において、線速度275m/日で12年、線速度550m/日で25年分に相当すると考えられる。ここで、生物活性炭吸着池のコンクリート表層部では、骨材が露出していることから（図-2）、表面高さの減少は予測値より大きいと考えられる。これは、実施設において逆洗浄や高圧水洗浄が実施されていることから、摩耗による

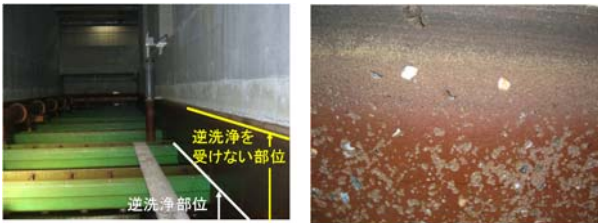
(a) 全体図 (b) 逆洗浄を受けない部位
図-3 A 浄水場の後段ろ過池の外観写真

物理的作用の影響により生じた差であると考えられる。一方、摩耗の物理的作用を受けていない部分の後段ろ過池（図-3）では、セメントペースト相は残存しているものの、一部では骨材の露出も見受けられることから、表層は減少している。本実験は劣化要因のうち、化学的侵食を対象としているが、後段ろ過池の表層状況を踏まえれば、実現象を十分に模擬しており、実験結果は妥当性を有すると考えられる。ここで、渡嘉敷ら⁵⁾は、電気的

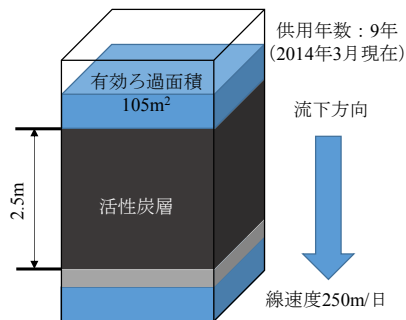
A浄水場の生物活性炭吸着池の模式図を図-14に示す。A浄水場の生物活性炭吸着池の躯体コンクリートは、低熱ポルトランドセメントが使用されており（W/C=55%）、また、粗骨材として石灰石骨材が使用されている。生物活性炭吸着池は活性炭層の部分躯体コンクリートが遊離炭酸と接触する部分とみなす。A浄水場の生物活性炭吸着池は、供用年数9年（2014年3月現在）、有効ろ過面積105m²、活性炭層2.5m、線速度250m/日である。

図-14 A浄水場の生物活性炭吸着池模式図

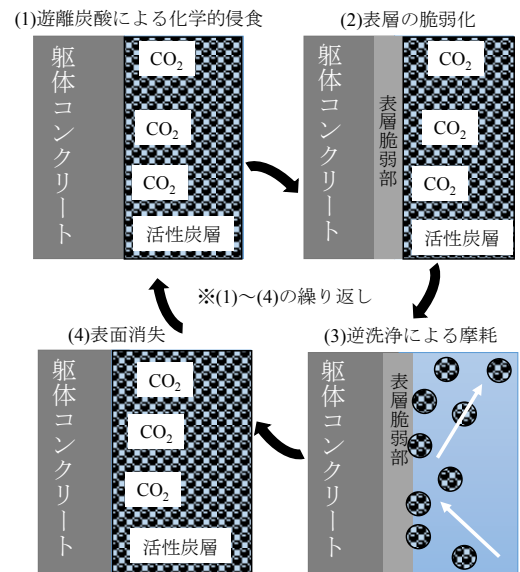
促進法でカルシウムイオンを溶脱させたセメントペースト硬化体、健全な硬化体で水噴流摩耗試験を実施している。ここでは、カルシウム溶脱試験体の表層付近の摩耗速度は、未溶脱領域の最大19.4~27.6倍であり、溶脱作用により耐摩耗性の低下が著しいことを明らかにしている。このことから、生物活性炭吸着池の躯体コンクリートにおいては、図-16に示すように、表層が遊離炭酸により化学的侵食を受け脆弱化し、その後逆洗浄や高圧水洗浄の摩耗作用により脆弱層の剥落が繰り返すことで、躯体コンクリートの壁面が断面減少すると考えられる。

図-16 生物活性炭吸着池の躯体コンクリートの劣化メカニズム
