# 論文 細・粗骨材の組み合わせのペシマム現象による ASR 劣化事例の検証

**要旨:** ASR 抑制対策以後, ASR の発生は確実に減少している。その一方で, 近年, プレストレストコンクリート橋梁 (PC) やプレキャストコンクリート部材 (PCa) の一部にてアルカリシリカ反応 (ASR) による深刻な劣化事例が確認されている。それらに使用した骨材は, 化学法にて「無害」と判定された川砂や陸砂によるものであり, さらにアルカリ総量が  $3\text{kg/m}^3$  以下の条件で ASR が発生しているのが特徴である。そこで本研究では, PC 橋梁や PCa 部材にて発生した ASR 劣化の特徴を偏光顕微鏡観察により検証するとともに, コンクリートの細・粗骨材の組み合わせによる組成ペシマム現象を実験的に確認したものである。

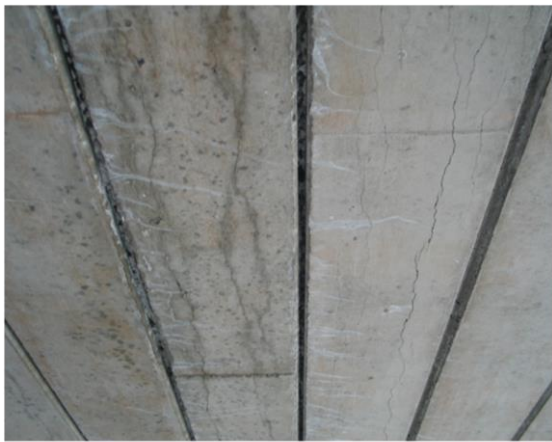
写真-1 プレテンション式PCホロー桁（事例I）の劣化状況

写真-1 に示す。この PC 桁は石川県内の工場製作であるが、骨材には庄川産の河川骨材（一部、黒部川産の骨材）が使用されていた。石川県および富山県の市町村道に使用されており、昭和 50 年代に架設されたものに ASR が発生している。プレテンション式 PC 桁では、下フランジの側面および下面に橋軸方向のひび割れが発生しているのが特徴である。これまでの調査により、I 桁や T 桁のものはひび割れが表面に留まっており、耐荷力や使用性が低下していないが、この事例のようなホロー桁は中空部に水が滞留することにより ASR が促進され、架け替えに至ったものもある<sup>8)</sup>。コンクリート片（事例 I）の偏光顕微鏡による観察結果を写真-2 に示す。庄川産の陸砂に含有されている流紋岩質溶結凝灰岩に顕著な ASR の反応痕跡と膨張ひび割れが観察された。

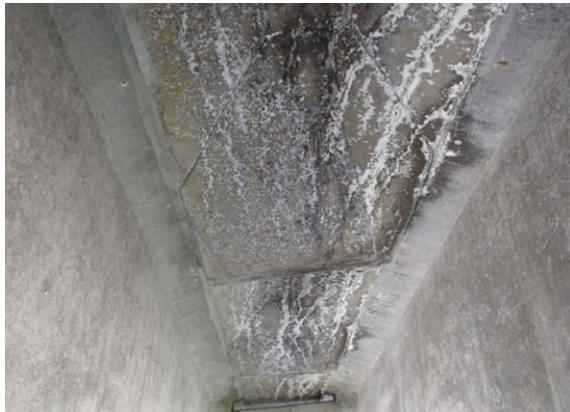
写真-3 PC 橋梁・PC 床版（事例Ⅱ）の劣化状況

PC 橋梁・PC 床版の ASR による劣化状況を写真-3 に示す。この PC 床版は、東北地方の 3 径間連続ポストテンション式 PC 橋梁の柱頭部に打設されており、冬期に凍結防止剤（NaCl）が多量に散布される、厳しい使用・環境条件下にあった。PC 橋梁の RC 床版および PC 床版に用いられたコンクリートの配合上のアルカリ総量はそ

れぞれ  $2.4 \text{ kg/m}^3$  および  $2.8 \text{ kg/m}^3$  程度であり、アルカリ量の相違により PC 床版により深刻な ASR 劣化が発生したものと推測された。同様に、ポストテンション式 PC・T 桁にも ASR によるひび割れの発生が観察されたが、ASR 劣化は全体的に軽微であった。コンクリート片（事例 II）の偏光顕微鏡による観察結果を写真-4 に示す。骨材には、石灰石砕石（結晶性）と火山岩性の陸砂が使用されていた。この陸砂は安山岩や流紋岩質溶結凝灰岩、石英安山岩（デイサイト）を含有しており、安山岩粒子には組成ペシマムをもつクリストバライトやトリディマイト、オパールなどの反応性鉱物が含まれていた。その結果、PC 床版のコア片では、石英安山岩（1～2 mm）が良く反応しており、骨材粒子内のひび割れはセメントペーストに進展していた。これは石灰石砕石と火山岩性の陸砂の組み合わせの組成ペシマムによる ASR の発生事例であった。

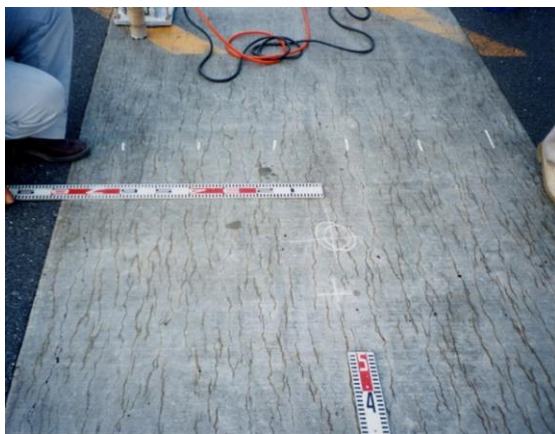
写真-5 PC 舗装(事例Ⅲ)の劣化状況

PC 舗装の ASR による劣化状況を写真-5 および写真-6 に示す。この PC 舗装は東京都の臨海部にあり、建設後約 1 年で PC 鋼材に沿った舗装表面に幅 1 mm のひび割れが多数発生し、二夏が経過した時点で取り替えら

れた。このPC舗装は、コンクリートのアルカリ量が $2.2 \text{ kg/m}^3$ 程度であり、規制値の $3.0 \text{ kg/m}^3$ 以下であった。コンクリートには石灰石砕石と、千葉県産の山砂と北海道産の陸砂の混合物が使用されていた。山砂と陸砂は化学法(JIS A 1145)で「無害でない」と判定されたが、モルタルバー法(JIS A 1146)で「無害」と判定されていた。しかし、モルタルバー法にて0.08%の膨張率(6ヵ月の判定基準値0.1%以下)があった。コアの破断面の観察より、石灰石砕石に反応がなく、2mm程度の黒色及び褐色の粒子に反応環(リム)とASRゲルが確認された。コンクリート片(事例Ⅲ)の偏光顕微鏡による観察結果を写真-7に示す。黒色および褐色の粒子はそれぞれ安山岩と溶結凝灰岩であり、反応性鉱物(オパール)を含有する溶結凝灰岩粒子から膨張ひび割れが進展していた。本ASR事例の周辺では、写真-6に示すように、その後もPC橋梁や建造物などでASRによる劣化事例が相次いで発見されている。この事例も事例Ⅱと同様であり、石灰石砕石はアルカリを消費しないために、細骨材のごく限られた粒子のみが顕著に反応していることに注目する必要があった。このことは、骨材のASR試験法(化学法、モルタルバー法)によるスクリーニングの際に盲点にな

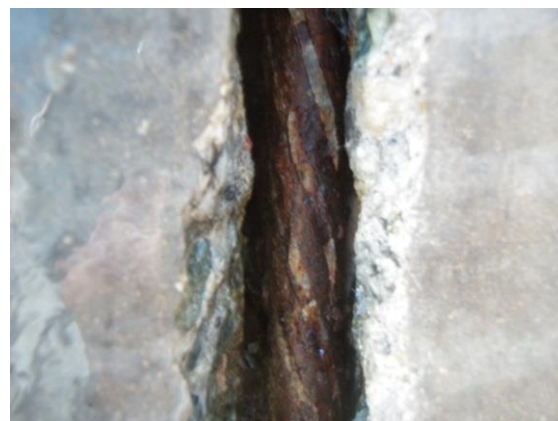
写真-8 電柱(事例Ⅳ)の劣化状況 (PC鋼線の腐食)

PCa・PCポールのASRによる劣化状況を写真-8に示す。このポール(電柱)は、富山県内の工場で製造されたものであり、建設後数年で、地際部にPC鋼線に沿った数mmの縦方向のひび割れが発生しているのが特徴であった。設計基準強度が $75 \text{ N/mm}^2$ で、水セメント比が31%で、蒸気養生とオートクレーブ養生が施されていた。また、単位セメント量が $520 \text{ kg/m}^3$ であるので、そのアルカリ量は $3.6 \text{ kg/m}^3$ となった。化学法(JIS A 1145)の結果より、使用した富山県産の川砂および川砂利はScおよびRcの値がともに $50 \text{ mmol/l}$ 以下であり、いずれも「無害」と判定されていた。しかし、コンクリートのASRの反応痕跡を観察すると、川砂には安山岩粒子(黒灰色)が含まれており、常願寺川産の骨材が使用されていた可能性があった。この地域(富山県)の川砂および川砂利は、図-1に示すように、化学法(JIS A 1145)では無害と判定されても、JR東日本による判定基準では準有害と判定されるものがほとんどである。また常願寺川産の陸砂利はASTM C 289の「潜在的有害」領域の区分線上にプロットされ、通常の品質管理(半年に1回の試料検査)

フライアッシュによるASR抑制対策が平成27年度に完了した<sup>9)</sup>。

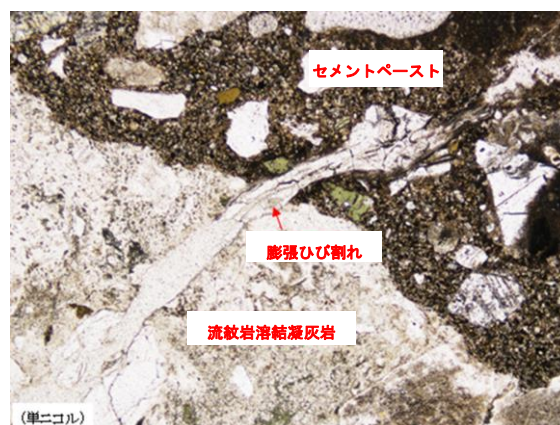
写真-9 事例Ⅳの偏光顕微鏡による観察結果

では骨材の反応性を正確に判定できないことが問題であった。コンクリート片(事例IV)の偏光顕微鏡による観察結果を写真-9に示す。川砂中の安山岩粒子が反応しており、骨材からの膨張ひび割れの進展が観察された。富山県の河川産骨材の事例のように、クリストパライトやオパールを含有する火山岩粒子が混入する場合には、組成ペシマム現象が顕著に現れるので、化学法(JIS A 1145)で「無害」と判定された骨材でもASRが実際に発生することに十分な注意が必要であった。本PCa製品は

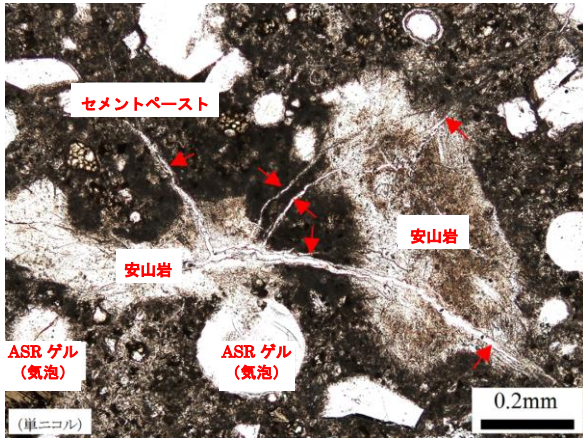
写真-10 CPTの偏光顕微鏡による観察結果  
(川砂・石灰石碎石)(ひび割れがモルタルに進展)

CPT終了後のコンクリート片の薄片研磨試料の偏光顕微鏡による観察結果を写真-10および写真-11に示す。また、偏光顕微鏡観察によるASR劣化度の判定を表-2に示す。川砂・石灰石砕石の組み合わせは、とくに川砂が激しく反応しており、骨材からセメントペーストに多数のひび割れが進展していた。それに対して、川砂・川砂利の組み合わせでは骨材の一部(安山岩粒子)に反応環(リム)が確認される程度であり、軽微なASRと判定された。これは、川砂と川砂利がともに反応することにより、細孔溶液のアルカリレベル(OHイオン)が早期に閾値以下に低下したことによるものであった。また、写真-12に示すように、フライアッシュコンクリートはフライアッシュの周囲に生成したCSHによるアルカリの吸着作用による効果でいずれのものもASRが完全に抑制されていた<sup>10)</sup>。以上より、CPTによるコンクリートの膨張試験の判定結果と偏光顕微鏡観察によるASR劣化度の判定が良く一致していることが確認できた。

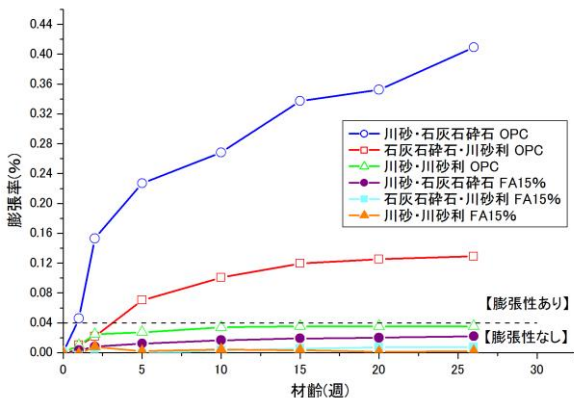
図-2 常願寺川骨材を使用したCPTの試験結果

常願寺川産骨材を使用したCPT(材齢26週)の試験結果を図-2に示す。ここでは、カナダの基準(CSA)を参考にして、コンクリートの膨張率0.04%以上を「有害」と「無害」との閾値としている。コンクリートの膨張率は川砂・川砂利<石灰石砕砂・川砂利<川砂・石灰石碎石の順番で大きくなり、3.の事例IIおよび事例IIIで示されたような、細・粗骨材の組み合わせによる組成ペシマムの影響を確認することができた。また、フライアッシュコンクリート(置換率:15%)のものはいずれの細・粗骨材の組み合わせにおいても膨張率が0.04%以下、すなわち「無害」までコンクリートの膨張率を大きく低

減できた。当然ながら、細・粗骨材の組み合わせによる組成ペシマムはアルカリ量との関係で相違することになる。しかし、RILEM-AAR4と同量である、CPTで調整したアルカリ量(5.5kg/m<sup>3</sup>)は実際の構造物でのほぼ最大のものであると想定できることから、フライアッシュの使用は組成ペシマムをもつ川砂や陸砂のASR抑制対策として有効であることも確認できた。
