論文 腐食生成物の分析に基づくコンクリート中鉄筋の腐食環境評価

要旨: 最近の研究では、コンクリート中の鉄筋に生成する可能性のある腐食生成物は 4 種類であることや、生じる腐食生成物が異なるとひび割れ幅と腐食量の関係に大きな違いがあることが報告されているが、温度や湿度、風雨といった環境条件から腐食生成物の種類を推測することは未だ難しいのが現状である。そこで本研究では、ラマン分光法により、実構造物中の鉄筋に生じる腐食生成物の分析を行った。この結果、腐食生成物の形態や構成比によって腐食環境を大きく 3 種類に分類することができると考えられる。また、ポータブルラマン分光分析装置を用いた In-situ 測定の適用性についても検討を行った。

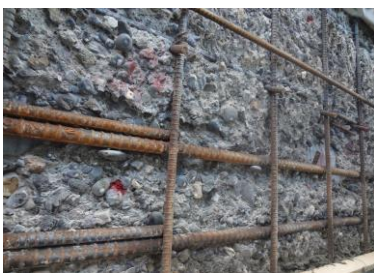
(a) A 橋 (分析試料 1)

建設後約 30 年を経過した道路高架橋で、海岸からの距離は約 1km。冬季には凍結防止剤を散布しており、Cl⁻の影響を受けやすい構造物であると推察される。試料採取箇所は地面から約 50cm の橋脚である、写真-1 (a) に示すように、鉄筋全体に赤さびびが付着している状態であった。ここで採取された試料を分析試料 1 とする。

さび層のほとんどを $\gamma-FeOOH$ が占めており、 Fe_3O_4 が少ない結果となっている。 $\beta-FeOOH$ が検出されたことから、Cl⁻の影響が大きく、鋼材周辺のpHが大きく低下していたことが分かる。ただし、全体的に腐食の程度は小さく、pH低下の主原因が腐食の進行によるOH⁻の生成とは考えにくい。環境省の調査によると、酸性雨や土壌のpHは全国的に4~5近辺であると報告されており⁸⁾、地盤から低pH溶液が侵入した可能性もあると考えられる。 $\alpha-FeOOH$ が観察されなかったことから、比較的乾燥しやすい環境にあったと推察される。水分の供給がないわけではなく、たまに供給される水分によりCl⁻などがコンクリート内部に移動し、乾燥過程で濃度が高まった可能性も考えられる。

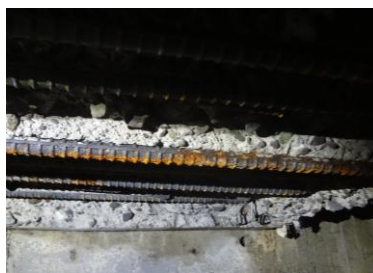
(b) B 橋 (分析試料 2)

内陸部に位置する道路高架橋。建設後約 40 年が経過している。冬季に凍結防止剤を散布しており、Cl⁻の影響を受けやすいと推察される。試料は床版端部の異なる 2 箇所から採取した。ここで採取された試料を分析試料 2, 3 とする。分析試料 2, 3 とともに写真-1 (b), (c) に示すように部分的に赤さびびが付着している状態であった。また、試料 2 を採取した個所では漏水が確認され、試料 3 を採取した個所では写真-2 に示すような孔食が見られた。

さび層の主な成分は $\alpha-FeOOH$ および $\gamma-FeOOH$ といった赤さびであった。漏水が確認されており、また $\alpha-FeOOH$ が検出されたことから、水分供給が多い構造物であると推察される。水分供給が多い場合、水膜程度であれば酸欠状態になり Fe_3O_4 が多くなることが考えられるが、本試料では $\gamma-FeOOH$ が多くなっている。鉄筋下面のみ腐食していることから、ブリーディング等の影響に

より鉄筋-コンクリート界面に比較的大きな空隙が存在し、その空隙にCl⁻を含む水が溜まることでバルク水中に近い状態になっていたと推察される。

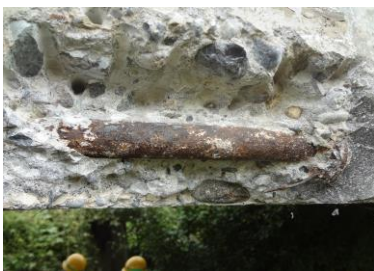
(d) C 橋 (分析試料 4)

内陸部に位置する鉄道高架橋で、建設後約 80 年が経過している。Cl⁻の影響をほとんど受けていないと推察される。試料採取箇所は床版側面。写真-1 (d) に示すように薄い黒さびびの層状さびびの層間に赤さびびが混在している状態であった。ここで採取された試料を分析試料 4 とする。

黒さびの層状さびは以上のような反応を繰返して形成すると推察される。本分析試料採取箇所においてはこの乾湿繰返しを主要原因として腐食が進行したと推察される。乾湿繰返しによる腐食の場合、乾湿繰返し1サイクルで2~3層のさび層が形成すると推察されるが、本分析試料採取位置においては、供用約80年にも関わらず層状さびが薄かったことや多量の $\alpha\text{-FeOOH}$ が検出されたことから、例えば夏期に湿潤で冬期に乾燥など乾湿繰返し1サイクルが比較的長かったと推察される。

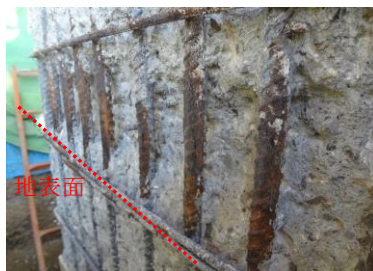
(e) D 橋 (分析試料 5)

内陸部に位置する鉄道高架橋で、建設後約40年が経過している。採取箇所の様子を写真-1(e)に示す。橋脚の地面から20~30cmの範囲のみ腐食が進行しており、地盤からの水の供給が腐食の原因になったと推察される。試料採取箇所は地面から約20cmの橋脚である。写真-3に示すように黒さびの層状さびが見られ、層間に一部赤さびの存在が確認された。ここで採取された試料を分析試料5とする。

分析試料 4 と同様に層状さびの形成が見られたため、乾湿繰返しが原因と推察されるが、層状さびが厚く形成していたことから、乾湿繰返しサイクルの周期は分析試料 4 の採取箇所よりも短かったと推察される。一方で、ある程度長期間水分が存在しないと形成しない $\alpha\text{-FeOOH}$ や pH が低下しないと形成しない $\beta\text{-FeOOH}$ が確認されていることから、以下のようなメカニズムで腐食が進行したと推察される。腐食初期の段階では乾湿繰返しにより腐食が進行し、やがてさび層間に水が溜まり、この水が抜けにくかったことで $\alpha\text{-FeOOH}$ が生じたと推察される。乾湿繰返しによる腐食の場合、式(1)で表されるカソード反応がさび層表面で生じ、式(2)で表されるアノード反応が鉄筋表面で生じるため、 OH^- を発生するカソードと OH^- を消費するアノードの場所が異なり、鉄筋表面での pH が低下していく。この pH 低下に伴い、 $\beta\text{-FeOOH}$ が生成するようになったと推察される。内陸の鉄道高架橋で本来、 Cl^- の影響が少ないと考えられるが、 $\beta\text{-FeOOH}$ が生成していることから、地盤の水に Cl^- が存在しており、それを吸水したと推察される。したがって、地盤の水の吸水の影響が大きいと考えられることから、分析試料 1 と同様に pH 低下に地盤の水が関与している可能性もあると推察される。

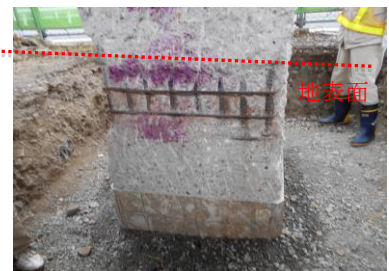
(f) E 橋 (分析試料 6)

内陸部に位置する鉄道高架橋で、建設後約30年が経過している。写真-1(f)に示すようにD橋と同様に橋脚の地面から20~30cmの範囲のみ腐食が進行しており、地盤からの水の供給が腐食の原因になったと推察される。試料採取箇所は地面から約20cmの橋脚である。全体に黒さびと赤さびが混在している状態であった。ここで採取された試料を分析試料6とする。

本研究で分析した試料の中で最も多量の $\beta\text{-FeOOH}$ が検出された。写真-5 に示すように、腐食の程度は大きくないが、健全部ではフェノールフタレインを噴霧して鉄筋も呈色したのに対して腐食部では周囲のコンクリートは呈色したにもかかわらず鉄筋は呈色していない。このことから、鉄筋-コンクリート界面を通じて地盤から Cl^- を含む pH の低い水が供給され、このことが腐食の原因になったと推察される。 $\alpha\text{-FeOOH}$ の形成が見られることから、比較的湿潤状態で、水が乾燥しにくかったと推察される。

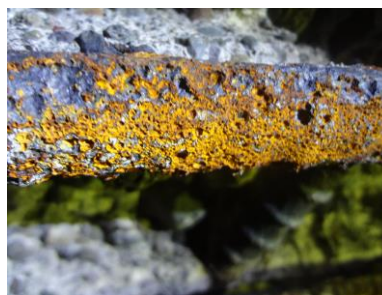
写真-2 分析試料3の孔食

さび層の主な成分は赤さびである $\gamma-FeOOH$ で、 Fe_3O_4 や少量の $\beta-FeOOH$ も検出された。孔食の進行が認められたことから、腐食の進行に伴うpHの低下が生じ、 $\beta-FeOOH$ が生じたと推察される。 $\alpha-FeOOH$ は安定さびであるため、分析結果より腐食初期のpHが低下していない状態でも $\alpha-FeOOH$ は生じていなかったと考えられ、比較的乾燥しやすい環境であったと推察される。

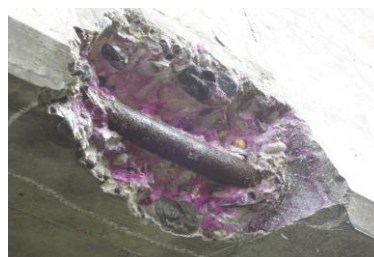
フェノールフタレインの噴霧による呈色の様子を写真-4に示す。写真を見ると、分析試料採取箇所において中性化はほとんど生じていなかった。Cl⁻の作用も考えられないことから、腐食の原因は塩害でも中性化でもないが、腐食の原因は黒さびの層状さび形成メカニズムを考えることで説明ができる。層状さびのメカニズムは図-1のよ

写真-4 分析試料 4 の呈色の様子

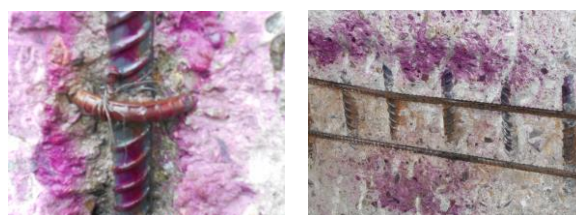
写真-5 分析試料 6 における呈色の様子

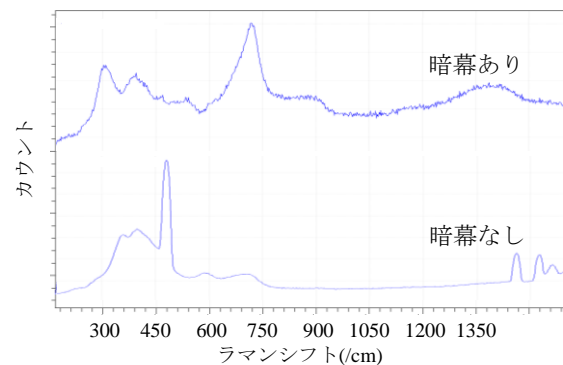
測定にはポータブルタイプのラマン分光分析装置を用いた。今回使用したポータブルタイプの装置ではプローブを介して測定部に入射光を導くが、照射するレーザーのエネルギー密度が小さく、腐食生成物のスペクトルは得られなかった。そのためプローブ先端に対物レンズを取り付けることで焦点を絞り測定を行った。また、現地で測定を行うに際しては、外部からの光の影響により腐食生成物のスペクトルが得られなかったため、外部からの光を遮断する為に写真現像用の暗幕を用い、写真-6 の構成で分析試料 5 の採取現場にて測定を行った。図-3 は事前検討で同じ分析試料の測定を行った結果で、暗幕の有無で比較したものであるが、暗幕なしでは十分な測定結果が得られていないことが分かる。

図-3 In-situ 測定に与える暗幕の影響

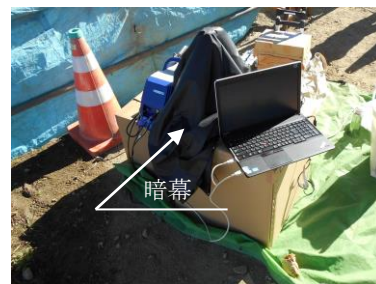
写真-6 現地での測定の様子
