# 論文 材料劣化した構造部材の性能評価のための基礎的研究および軍艦島 構造物 65 号棟梁部材への適用に関する研究

関 新之介\*1・今本 啓一\*2・清原 千鶴\*3

**要旨**：既存構造物の性能評価を行う上で、材料劣化した部材の構造性能を評価する手法を確立することは重要である。本研究は電食させた RC 梁に対して衝撃振動試験および曲げ試験を行い、固有振動数と初期剛性および降伏耐力の関係を検討し、実構造物で構造性能を評価するための手法について検討を行うものである。実験結果から固有振動数と初期剛性および降伏耐力には一定の相関があり、部材の初期剛性もしくは固有振動数の比から降伏強度を推定する方法の可能性を示した。この方法を軍艦島構造物の一棟(65号棟)に準用し、その梁部材の固有振動数の計測結果に基づいて降伏耐力を推定した結果、降伏耐力は健全部と比較して 10% および 20%減少する可能性のあることを示した。

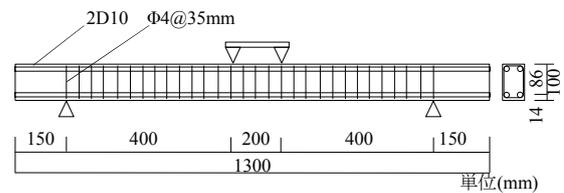
図-1 供試体概要

供試体の寸法及び配筋を図-1 に示す。供試体は実構造物に近づけるため、一般的な梁部材の実寸法の 1/6 程度の縮小模型とした。外形寸法は L1300mm×B60mm×H100mm のモルタル単純梁である。鉄筋(D10)は軸方向鉄筋を供試体上下部に 2 本ずつ配置し、せん断補強筋(Φ4)を 35mm 間隔で配筋した。また、梁の打設後、固定支持することが出来るよう梁の両小口中央にあと施工アンカーを施工した。モルタルの調合および材料物性値を表-1 に、主鉄筋の物性値を表-2 に示す。モルタルには通電をよくするため、練混ぜ水に 10%NaCl 水溶液を使用している。また、RC 梁作製時に強度試験用の円柱試験体も同時に作製した。モルタルの 28 日強度および、梁部材の降伏耐力測定時におけるモルタルの強度特性を表-3 に示す。

曲げ荷重とし、初期剛性計測時には固有振動数との関係を検討するため、図-4 に示すように固定端での荷重を行った。腐食した梁試験体に曲げひび割れが入らないよう注意し、5kN までの荷重を行って初期剛性を得た。降伏耐力を測定する場合には図-1 に示すように支点間隔 1000mm のピン支持とした。

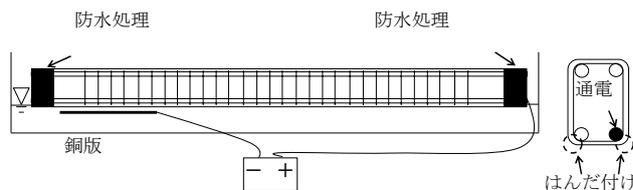
図-2 電食概要

塩害、中性化などによる鉄筋腐食を再現するために、鉄筋を電氣的に腐食させる方法(以下、電食)を用いた。電食は図-2 に示すように直流電源装置の陽極と供試体の主筋、陰極と銅版を接続し、供試体と銅版を10%NaCl水溶液の入った水槽に浸して通電させる方法をとった。腐食生成物の流出を極力抑えるため水位は主筋位置より下となるように調節するとともに両端のアンカー部付近のコンクリートに腐食によるひび割れが発生し、振動性状に影響を与えないよう両小口付近にエポキシ樹脂を塗って防水処理を施した。

電食試験を行う研究の多くは主筋の腐食性状と構造性能の相関を検討するため、せん断補強筋を配筋していないケースが多い。一方、実構造物においては、主筋よりかぶりの小さいせん断補強筋が先行して腐食することが考えられる。また、鈴木らの研究<sup>4)</sup>等によればせん断補強筋は主筋の腐食に伴う付着劣化を抑制するとしており、その抑制効果はせん断補強筋の腐食状況によって変化することが推測される。さらに、コンクリート内部のひび割れ性状もせん断補強筋の腐食状況により変化することが想定されるため、本研究においては図-2 に示すようにせん断補強筋と下部主筋二本を結束線として用いた銅線を介してはんだ付けし、二本の主筋の内一本を直流電源装置の陽極に接続することで、せん断補強筋と二本の主筋を電氣的に接続して、せん断補強筋の腐食を誘導した。

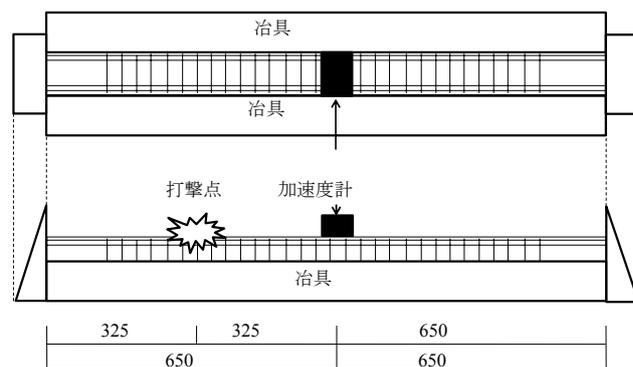
図-3 衝撃振動試験概要

衝撃振動試験による計測状況を図-3 に示す。治具と固定支持したコンクリート梁の表面を重さ8.4g、径12.6mmの鋼球を高さ1mの地点から自由落下させて打撃し、供試体中央の加速度センサで発生する振動を測定した。実構造物においては梁上部の床スラブによって試験体弱軸方向の振動が拘束される。本研究ではこれを模擬するため梁弱軸方向を治具で固定した。

振動解析は加速度計によって得られる上下振動のみを抽出し、FFT(高速フーリエ)解析した。1回の測定での打撃回数は10回とし、全打撃のアンサンブル平均値をとってフーリエ振幅を求め、その一次ピークから固有振動数を特定した。

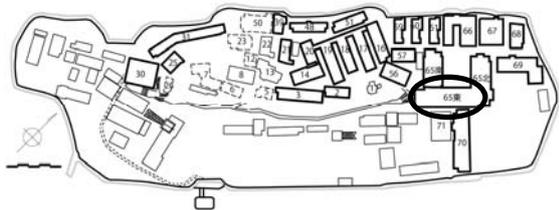
図-5 65号棟東棟位置

対象となる部材は図-5 に示す軍艦島東部に存在する 65 号棟東棟の 3F 梁および 4F 梁部材の中で、腐食の性状が明確に別れた三体に対して行った。既往の研究<sup>9)</sup>において 65 号棟のコア圧縮強度試験等の調査が行われており、参考値として記す。

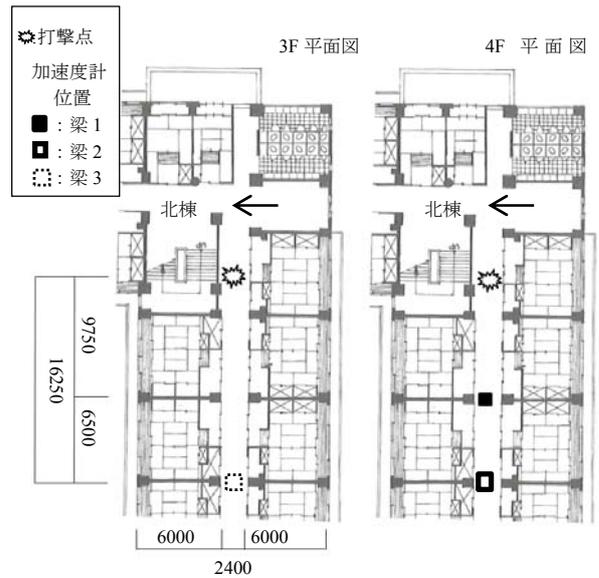
図-6 加速度計位置

計測は図-6 に示す位置の梁中央上面の床スラブの上に加速度計を設置し、打撃点において人がジャンプして加振を行った。腐食の進行が軽度な順に梁 1、梁 2 および梁 3 として、計測対象の梁部材の配筋および両側面の腐食性状を図-7、図-8 および図-9 に示す。

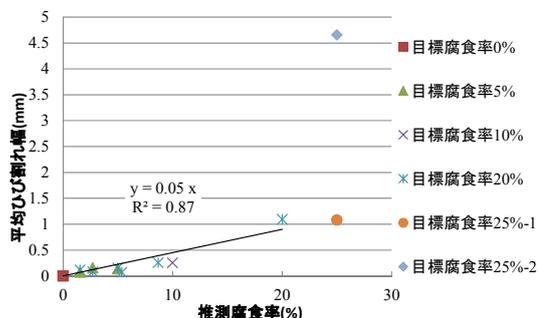
図-10 推測腐食率と平均ひび割れ幅

各試験体のひび割れ幅を 5cm 間隔で目視調査し、得られたひび割れ幅の平均と田森らの実験式<sup>5)</sup>より積算電流量の値から計算する鉄筋の推測腐食率の関係を図-10 に示す。鉄筋の腐食率が上昇すればひび割れ幅も

増大することがわかる。剥落が発生した目標腐食率 25%の試験体に関しては剥落部を除いて算出しているため、測定結果にばらつきがある。図-10 に示す近似式は腐食率 20%までのものである。

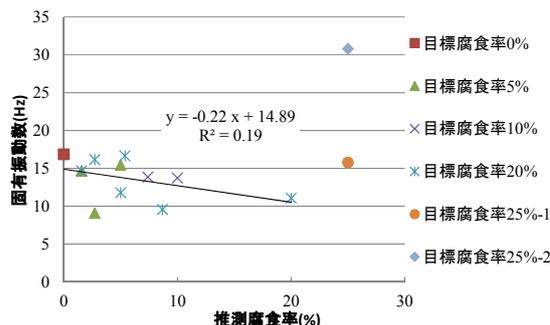
図-11 推測腐食率と固有振動数

曲げ載荷試験結果および衝撃振動試験結果を図-11 および図-12 に示す。予測腐食率が 20%までの場合、腐食が進行するに連れて固有振動数、初期剛性ともに減少する傾向を示す。

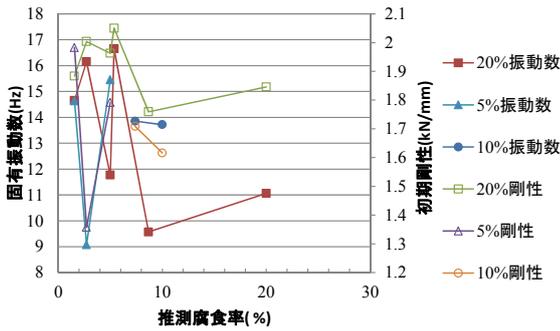
図-13 初期剛性および固有振動数の推移

図-13 に予測腐食率 20%の初期剛性および固有振動数の推移を示す。これによれば予測腐食率 20%までの固有振動数の推移は初期剛性の推移と概ね一致しており、固有振動数の測定によって部材の初期剛性を評価

することが可能になるものと思われる。

なお、腐食の推移において一時的に初期剛性が上昇している点が存在するが、これは腐食生成物が液体となって流出し、剛性が上昇したものと推測する。この挙動が現実の部材においても生じるか否かは今後の検討が必要であるが、総じて、初期剛性、固有振動数は腐食によって減少の傾向を見せると判断できる。

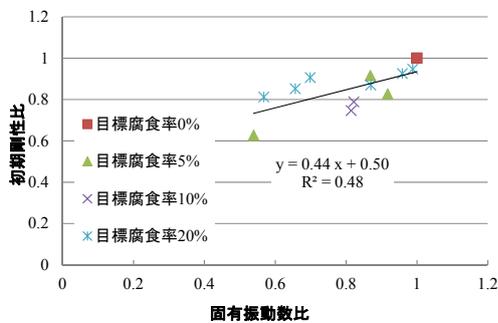
図-14 初期剛性比と固有振動数比

図-14に腐食前の試験体の測定値を1とした場合の腐食率20%までの初期剛性比と固有振動数比の関係を示す。初期剛性比と固有振動比には一定の相関が存在し、固有振動数の変化量の0.4程度の低下量で初期剛性が変化している。

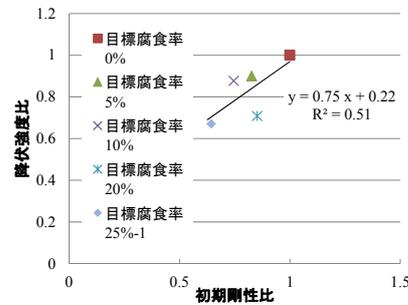
図-15 初期剛性比と降伏強度比

図-15および図-16に腐食前の試験体の測定値を1とした降伏強度比と初期剛性比および腐食率20%までの固有振動数比の相関を示す。固有振動数比および初期剛性比はどちらも降伏強度比と一定の相関をもち、健全な部材と腐食した部材の初期剛性もしくは固有振動数の比を得ることが出来れば、降伏強度の推定が可能であると考えられる。

RC梁の曲げ降伏モーメントは式(1)により表すことが出来る。ここで健全部材の曲げ降伏時の荷重を求め、図-15および図-16の結果から初期剛性比および固有振動数比を用いて腐食部材の降伏荷重を以下の式(2)および式(3)と表すこととした。これらの計算結果および実際の測定結果を表-5に記す。これによると式(2)、式(3)ともに実測値をよく表していると考えられる。
