論文 外来液状水がコンクリート中の異形鉄筋の疲労引抜き破壊性状に及ぼす影響

要旨：外面からの液状水の供給と繰返し載荷を同時に受ける異形鉄筋の付着疲労特性を検討するため、液状水の供給の有無、マトリクスの種類と特性、載荷方法を変化させ、疲労引抜き試験を実施した。その結果、液状水の供給と疲労の複合作用により、鉄筋近傍のマトリクスがスラッジ化し、マクロなひび割れを伴わない異形鉄筋の引抜き破壊が生じた。スラッジ化を伴う引抜き破壊は、比較的低い荷重レベルにおいて発生する傾向があり、液状水が異形鉄筋の付着劣化を促進し、疲労寿命が著しく減少することが確認された。その際、破壊モードは静的破壊とは異なり、鉄筋からの応力の影響範囲が小さくなることがわかった。

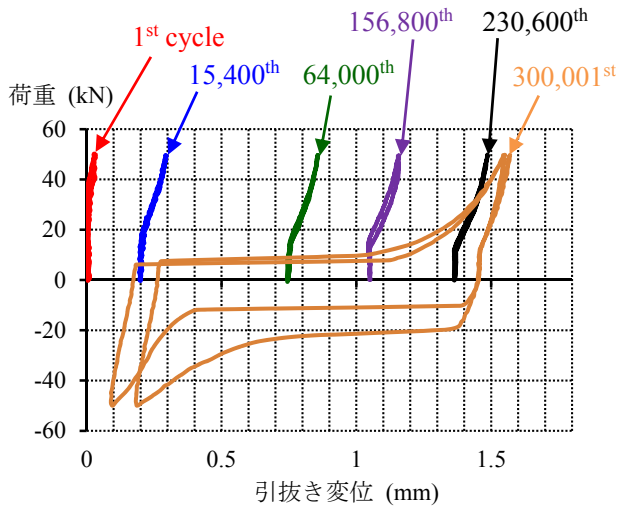
図-5 荷重-引抜き変位関係(S6)

ECC 中の異形鉄筋についても、シリーズ A (S5) と同様、片引き 50kN の荷重では、外来液状水の有無を問わず、破壊は生じなかった。気中試験体の S7 は、荷重振幅を ± 50 kN に変更後さらに 300,000 回荷重したが破壊せず、目立った損傷は見受けられなかった。一方、外来液状水を作用させた試験体 S6 は、荷重振幅を ± 50 kN に変更後、わずか 142 回で引抜き破壊に至った。その際の破壊モードは、シリーズ A の外来液状水を作用させたケースと同様、マトリックスのスラッジ化を伴うものであった。図-5 に、S6 試験体の荷重-引抜き変位関係を示す。片引き荷重中に破壊は生じなかったが、荷重サイクル数の増加

に伴って引抜き変位が増加しており、損傷が進行していたことがわかる。正負交番載荷に変更直後ののはじめの載荷(300,001 サイクル目)の荷重-引抜き変位関係に着目すると、荷重の正負が逆転する直前に大きなすべり変位が生じており、片引き載荷中に導入された損傷により、鉄筋が滑動しやすい状態となっていたと推察される。また、疲労寿命が A シリーズ(コンクリート)と比べて大幅に短くなったことから、外来液状水作用下においてスラッジ化を伴う破壊が生じる際は短繊維による正の効果は小さく、逆に骨材が存在しないことによりスラッジ化が容易になるという負の効果の影響が大きいものと考えられる。

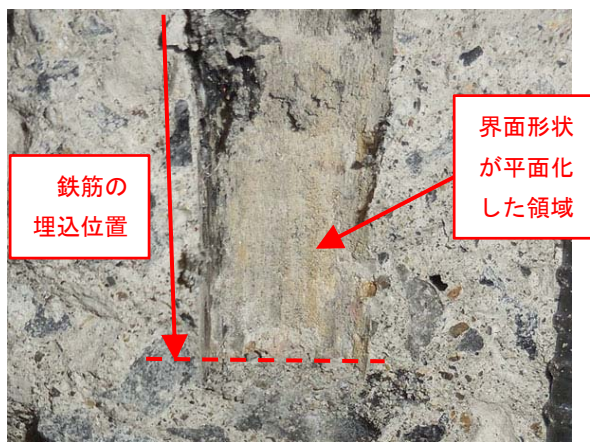
図-6 引抜き破壊後の内部の様子(S9)

73,500 回で破壊に至った。コーン破壊は発生せず、アンボンド区間より深い位置における鉄筋の節周りにはスラッジの付着が観察された。試験終了後に試験体を割裂して内部観察を行うと、鉄筋の自由端から 50mm までの領域ではコンクリートに鉄筋の節形状が残っておらず(図-6)、スラッジ化によって鉄筋とコンクリートの界面形状が失われたと推察できる。なお、S10 は外来液状水が存在しないにもかかわらず、115,788 回でマクロなひび割れを伴わない引抜き破壊に至った。これは、作用荷重 100kN(作用応力度 197MPa)が鉄筋降伏荷重(降伏強度)の約 40%という比較的大きい荷重レベルであったことも理由のひとつであるが、60%という高い水セメント比と試験時にコンクリートが湿潤状態であったことが影響した可能性がある。水セメント比の高いコンクリートの内部空隙構造は比較的疎であり、湿潤状態で多くの余剰水が内在していたことを考えると、外来液状水の供給がなくとも、内在液状水と繰返し載荷との複合作用により、コンクリートと鉄筋の付着劣化に影響した可能性がある。

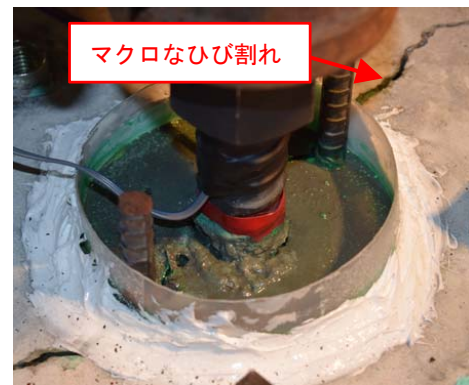
図-12 マクロなひび割れを伴う引抜き破壊(S14)

水セメント比45%の試験体S12と30%の試験体S14は、ともにスラッジの噴出による水の濁りを確認したが、正負交番の±50kNで1,000,000回荷重後も破壊しなかった。その後、荷重振幅を±100kNに変更すると、試験体S12は500回、試験体S14は4,812回でマクロなひび割れを伴う引抜き破壊(図-12)に至った。S12とS14試験体は、鉄筋にひずみゲージを貼付した際、ゲージの保護テープが液状水の浸入を阻害した可能性があったことから、試験体S13では鉄筋にひずみゲージを貼付せずに、水中引抜き疲労試験を実施した。S13は、正負交番の±50kNでの荷重中に、874,108サイクルで水セメント比
