# 報告 富山県における ASR 劣化橋梁の実態調査とその地域特性

**要旨:** 本研究では、富山市周辺の常願寺川流域における橋梁での ASR 劣化の実態を調べるとともに、コンクリートに使用された川砂や川砂利の岩石・鉱物学的特徴とその反応性をコア調査により検討した。その結果、この地域の安山岩には、クリストバライト、オパールなどの反応性鉱物を含有することに起因した構造物の鉄筋破断が安山岩の含有率 25%以上の条件で発生していること、川砂利と川砂はほぼ同様な反応性を有すること、が確認された。さらに、近年、非反応性とされていた片麻岩や花崗岩でも ASR 発生が確認され、それらの反応性鉱物は微晶質石英または隠微晶質石英であった。

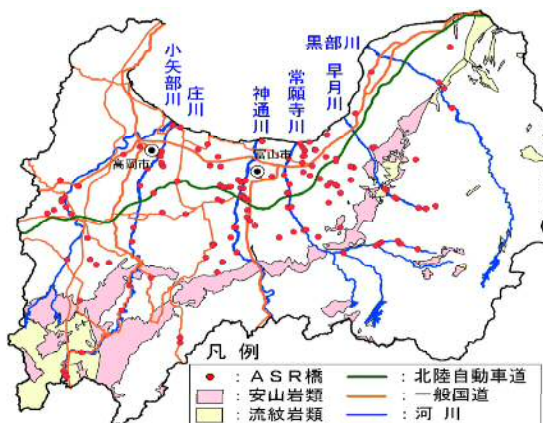
図-1 富山県の地質と ASR 橋の分布状況

富山県が平成 18 年より実施した橋梁点検結果による県管理道路（橋長 15m 以上）における ASR 発生橋梁の分布状況を図-1 に示す。全橋梁 804 橋のうち、下部工に ASR が確認された橋梁数は 164 橋で発生率は 20.4%であった。ただし、このデータは県職員の簡易点検によるものであり、今後、5 年に一度の近接目視点検が実施されるとさらに ASR の発生率が增大すると予想される。ASR 発生橋梁の建設年別の分布を図-2 に示す。これらの橋梁は昭和 40~昭和 50 年代の高度経済成長期に建設され

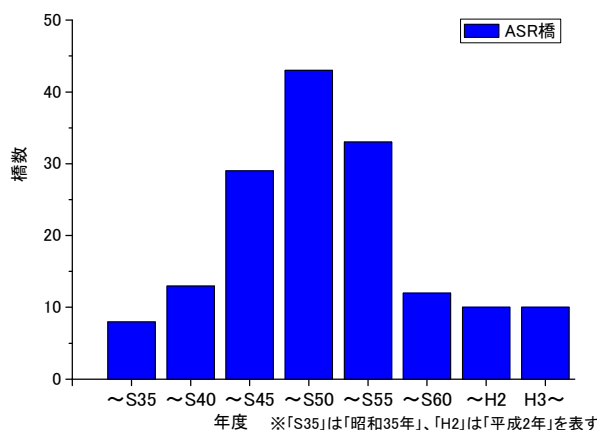
図-2 県管理橋における ASR 橋の建設年の分布

たものが全体の半分程度を占めていた。また、橋梁の分布を河川水系別で分類すると、常願寺川や神通川、庄川の流域エリアで ASR 発生が多くみられる傾向であった。これまで県内で発生している ASR は常願寺川産(安山岩系)および庄川産(流紋岩系)によるものが主たるものであることが確認されている<sup>1)</sup>。富山県では、生コン工場は主要な河川の近隣に立地されており、河川水系毎に各工場での使用骨材が決まっていることや、コンクリートの流通は運搬距離により範囲が限定されるために、ASR の発生とその劣化度が地域的に特定できる傾向があった。すなわち、富山市周辺では常願寺川産の骨材による ASR が多く発生しており、これまでの調査で鉄筋破断にまで至るような重大な損傷が確認されている。その一方で、高岡市周辺では庄川産の骨材による ASR が発生しているが、常願寺川産の骨材と比べて ASR の劣化度は比較的軽微なものが多かった。しかし、この地域にも常願寺川産の骨材が使用された生コン工場があったので、実際に構造物での鉄筋破断が発生しているものが確認されている。このため、点検要項の中で建設年代と骨材の流通経路との地域的情報の整理が必要であった。

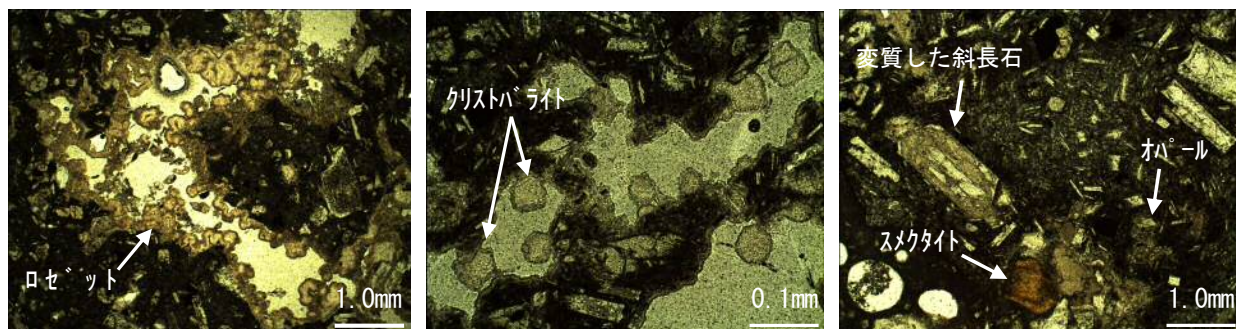
写真-1 偏光顕微鏡によるコア薄片の観察結果 (単ニコル)

ASR劣化橋梁から採取したコアの偏光顕微鏡による観察結果を写真-1および写真-2に示す。写真-1は高岡市内で建設後38年が経過したもので、安山岩粒子中のひび割れ内にはロゼット状に結晶化したASRゲルが生成していた。これらのASRゲルはガラスなどから溶出したカリウム分を取り込んで結晶化したものであった。また、細骨材粒子中の安山岩粒子にはクリストバライトとともにオパールが観察された。写真-2は富山市内で建設後42年が経過したもので、安山岩粒子が激しく反応した痕跡があり、反応リムやASRゲルの滲出とともに、骨材粒子からの膨張ひび割れが進展していた。このコンクリートでは微細なひび割れ網の形成により組織の脆弱化が生じていた。同様に、安山岩粒子には斜長石の変質によりオパールとスメクタイト(粘土鉱物の一種)が観察された。さらに、石基は斜長石、輝石、不透明鉱物およびそれらの粒間を充填する微細なクリストバライトからなっていた。わが国で最も反応性が高い常願寺川産骨材の岩石・鉱物学的特徴を同定できた。

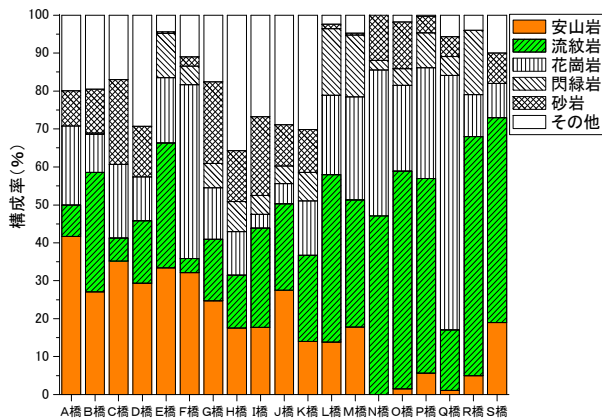
図-3 コアの岩種構成率

富山市内および高岡市内の県管理橋梁を対象に実施したコンクリートの岩種構成率の結果を図-3に示す。富山市内に位置するA~M橋は安山岩の含有量が多いため、常願寺川産の骨材が使用されたものと判断された。このうち、A~E橋は安山岩の含有率が27~41%であり、いずれも鉄筋破断が発生していた。これは常願寺川産の骨材のペシマム混合率（安山岩類と深成岩類との組成）が20~40%の範囲にあることと良く一致していた。この結果より、富山県内の河川産骨材に関しては安山岩の含有率が25%程度を超えると鉄筋破断が発生するような深刻な劣化が発生することが確認できた。その一方で、高岡市内に位置するR橋は安山岩の含有率が少なく、流紋岩の含有率が63%と高いため、庄川産の骨材が使用されたものと特定できた。県管理の橋梁台帳には、当時の施工記録や配合報告書が保管されていないことから使用された骨材を特定することができない。このため、地域毎の代表的な橋梁での使用骨材の岩種構成率から骨材産地を特定し、そのデータを共有して今後の維持管理に役立てることが必要とされた。

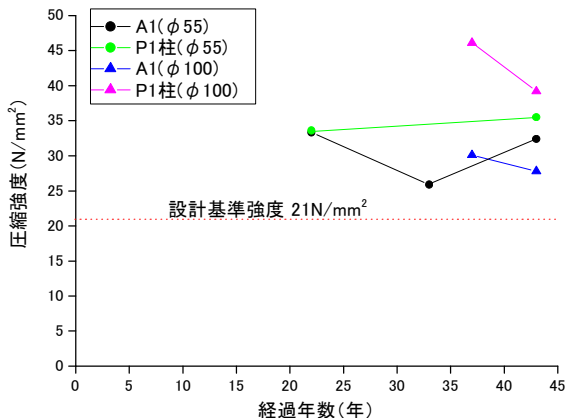
図-5 コアの圧縮強度の経年比較

コンクリートの圧縮強度および静弾性係数の経年比較の一例を図-5および図-6に示す。建設から22年と43年経過の時点での圧縮強度と静弾性係数の変化を比較した。圧縮強度はいずれも設計基準強度以上であり、経年変化による大きな強度低下は認められなかった。一方、静弾性係数は橋台および橋脚ともに大きな低下が認められ、コンクリートのASR劣化度がより敏感に数値に反映されていた。

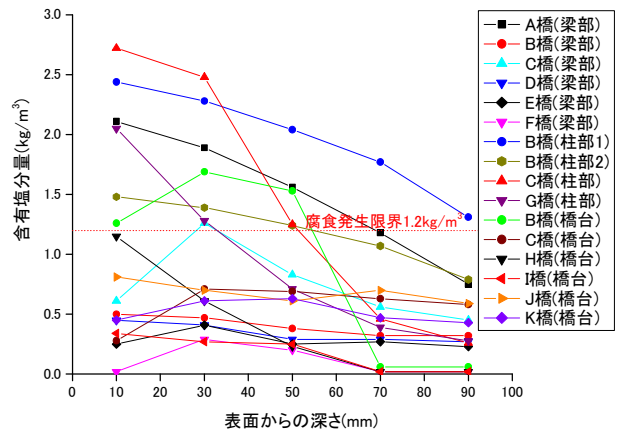
図-4 コンクリート中の塩化物イオン含有量

示す。富山県では冬期間に路面に凍結防止剤が散布されるため、塩化物イオン浸透のASRへの影響が懸念された。調査結果より、表面からの深さが90mmの鉄筋位置で腐食発生限界の $1.2\text{kg/m}^3$ を超えたものは1橋のみであり、それ以外のものでは鉄筋位置ですべて基準値以下であった。この結果から、富山県内では海砂や河口部での浚渫砂が使用された実績がないとの報告が裏付けられた。

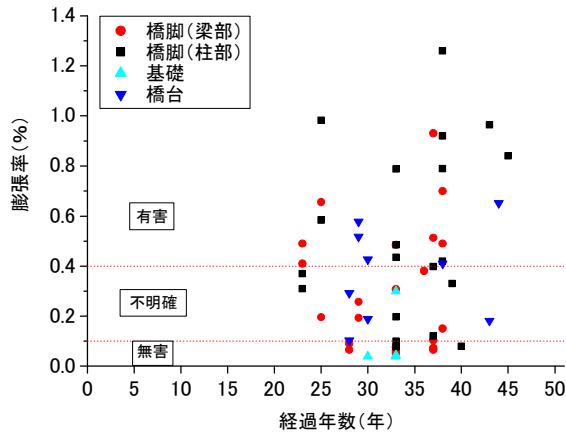
図-7 残存膨張率（デンマーク法）と経過年数の関係

富山市周辺の36橋で実施したデンマーク法（50℃、飽和NaCl溶液浸漬）およびASTM C1260法（80℃、1N・NaOH溶液浸漬）によるコアの残存膨張量試験の結果と経過年数の関係を図-7および図-8に示す。いずれの試験結果においても、30年以上経過したもので「無害」と判定されるものが一部みられるが、「不明確」や「有害」と判定されるものがほとんどであった。促進膨張量試験

の結果からは ASR が収束しているものは少なく、40 年以上が経過しても ASR が進行する可能性のあるものが多いことが判明した。このため、本地域では ASR が収束していないことを前提とした補修および補強対策の工法を選定する必要があった。しかし、いずれの試験方法も外部からのアルカリの供給によりコアに潜在する ASR を強制的に発生させるため、実際の構造物の使用・環境条件とは異なることに留意する必要があった。

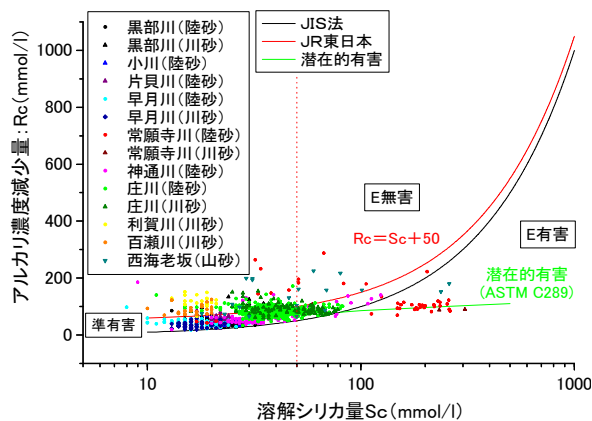
図-9 富山県産の川砂・陸砂の化学法の結果

富山県内のコンクリート用骨材の化学法の判定結果（富山県生コンクリート工業組合が平成 6 年～平成 27 年に実施）を図-9 および図-10 に示す。調査対象の骨材は、主要な河川水系の産地毎に、川砂利と川砂、陸砂利と陸砂、山砂の 5 種類に分類した。現行化学法（JIS A1145）の判定基準によると、ほとんどの骨材は「無害」と判定されるが、常願寺川産の川砂と川砂利は、溶解シリカ量  $Sc$  が 120～260mmol/l であり、ペシマム現象が現れるとされる潜在的有害（ASTM C289）のライン付近にあり、いずれも「無害でない」と判定された。また、常願寺川産の川砂と川砂利にはほぼ同様な高い反応性を認められた。また、高岡市内の山砂の一部でも  $Sc$  が

250mmol/l 程度（潜在的有害の領域）で、「無害でない」と判定された。一方、JR 東日本の新しい判定基準（平成 23 年 2 月運用）は、 $Rc$  が  $Sc$  以下の場合には「E 有害」、 $Rc$  が  $Sc$  に 50 を加えた値を上回れば「E 無害」、従来の判定線との中間領域を「準有害」としている。この判定基準で再度検証すると、「E 無害」と判定されるものは、利賀川産と百瀬川産の川砂、川砂利の 2 種類のみであり、これまで「無害」と判定された境界線（ $Sc/Rc=1$ ）の近傍付近にあるほとんどの骨材が「準有害」となった。上述したように、富山県産の川砂や陸砂に関しては現在でも ASR が発生している。これまでの調査結果より、 $Sc$  および  $Rc$  ともに 50mmol/l 以下である骨材には ASR が確認されていない。これを踏まえて再度検証すると、早月川産や黒部川産などの細・粗骨材は「無害」と判断され、神通川産および庄川産の川砂が「準有害」と判定された。従って、このように地域的な実績を ASR 判定に取り込むことが今後の課題とされた。

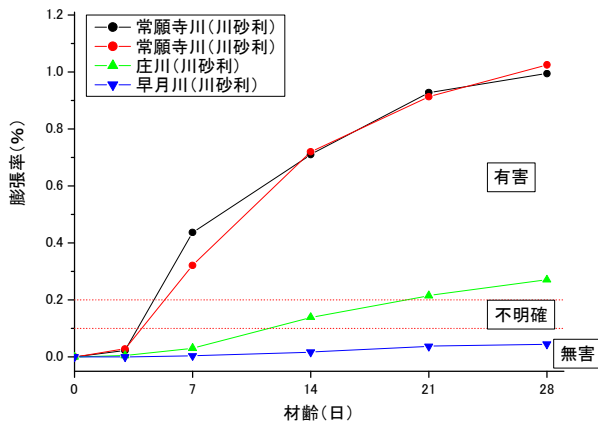
図-11 富山県産（川砂利）の ASTM C1260 の結果

富山県の代表的な河川産骨材（川砂利および川砂）の促進モルタルバー法（ASTM C1260）の膨張挙動を図-11 および図-12 に示す。常願寺川産や庄川産の川砂および川砂利は、膨張率が直線的に増大しており、いずれも「有害」と判定された。また、常願寺川産の骨材の膨張

率は庄川産の骨材の3倍以上となるとともに、細・粗骨材はほぼ同一の膨張挙動を示した。ASTM C1260の測定結果より、河川産骨材のASR反応性は、黒部川・早月川産<庄川産<神通川産<常願寺川産の順番で高くなった。この結果は、骨材の岩種構成率（安山岩と流紋岩、また火山岩系と深成岩系の比率）を良く反映しており、化学法よりも促進モルタルバー法がより精度の高い判定であることを示唆している。さらに、現在でも、ASRの発生が疑われる庄川産や神通川産の川砂や陸砂は、化学法ではすべて「無害」と判定されたことから判断すると、今後、これらの地域では促進モルタルバー法の採用が推奨された。

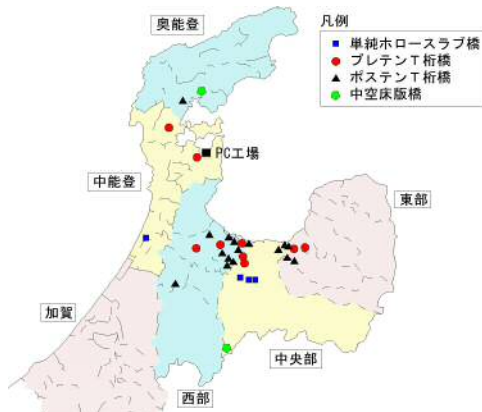
図-13 ASR が発生した PC 橋の分布状況

富山県内の上部工におけるASR橋の分布状況を図-13に示す。現地調査は主なPC橋の構造形式を対象として、外観の目視観察によりASRによるひび割れの発生状況（位置、幅）やゲルの滲出を確認した。ASRが確認されたPC橋の形式と建設年の関係を図-14に示す。ポステンション桁橋（以下、ポステン桁）では昭和42年から昭和57年に竣工した橋でASRが確認されたが、プレテンション桁橋（以下、プレテン桁）では昭和50年に竣工した橋が多く確認されており、ASRの発生時期がこの前後に集

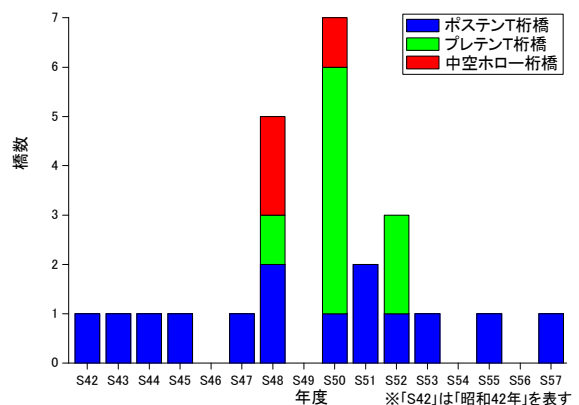
図-14 ASR が生じた PC 橋の形式と建設年

中していた。これは生コン工場で使用した骨材の反応性によってASRが発生するかが決まってくるため、現場打設するポステン桁及び工場制作するプレテン桁においても反応性骨材が使用された時期とASRの発生が密接に関係することを示している。今回、ASRが確認されたプレテン桁は石川県七尾市のPC工場で作られたものが多いが、この工場では富山県の庄川産を使用しており、ASRが発生した昭和50年頃に反応性骨材が使用されたと推定された。プレテン桁のASRによるひび割れ状況を写真-3に示す。ひび割れは橋軸方向に卓越しており、雨水の影響を受ける外桁端部にみられ、ひび割れ幅は最大0.4mm程度以下であった。石川県のPC工場で作られたプレテン桁から採取したコアの薄片試料の偏光顕微鏡による観察結果を写真-4に示す。細骨材の流紋岩質溶結凝灰岩からセメントペーストへと連続してASRゲルに充填されたひび割れが発生しており、ひび割れや気泡中にはエトリングaitが確認された。使用された骨材は、川砂利の流紋岩質溶結凝灰岩に反応がみられることから、庄川産が使用されたと推定された。

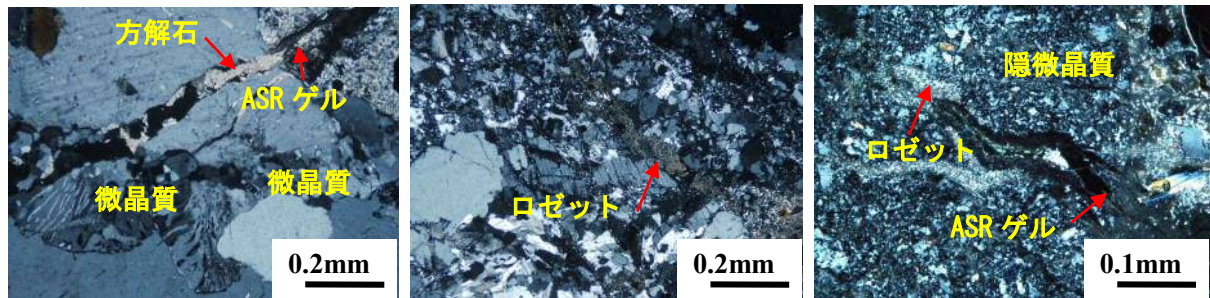
写真-5 偏光顕微鏡によるコア薄片の観察結果 (左:A橋, 中央:B橋, 右:Cトンネル)

よる観察結果を写真-5に示す。A橋では、溶結流紋岩が顕著にASRを生じていたが、片麻岩からもセメントペーストへ延びる膨張性のひび割れが観察された。B橋では、同様に溶結凝灰岩が顕著にASRを生じていたが、カタクレートサイト化した花崗岩粒子内にASRゲルの充填した膨張ひび割れの生成が観察された。また、Cトンネルでは、マイロナイト化した花崗岩粒子に膨張性のひび割れが観察された。これらの片麻岩や花崗岩の反応性鉱物である微晶質石英または隠微晶質石英は、従来ASRへの関与がないものと考えられていた。しかし、これらの岩種の反応の程度は全体的に小さく、これまでのASR劣化に及ぼす影響は比較的軽微であると考えている。
