論文 超高強度繊維補強コンクリートの海洋環境暴露後の疲労特性に関する実験的検討

要旨: 超高強度繊維補強コンクリート (以下, UFC) は, 高強度, 高じん性, 高耐久性といった優れた性能を有するものの, 供用期間中に設計で想定する以外の要因によってひび割れが生じた場合, 鋼繊維の腐食によって力学性能の低下を引き起こすことが懸念される。本研究では, UFC の適用限界を把握する基礎的研究の一環として, 海洋環境に約4年間暴露した UFC の曲げ疲労試験を行い, 力学性能の経年的な変化を確認した。また, 塩化物イオンの浸透状況や鋼繊維の腐食状況を観察した。その結果, ひび割れが残留し, 塩化物イオン, 水および酸素が侵入する環境下で疲労を受ける際は, 疲労強度が低下する可能性があることが分かった。
キーワード: 超高強度繊維補強コンクリート, 海洋環境, ひび割れ, 曲げ疲労, S-N 曲線, 腐食

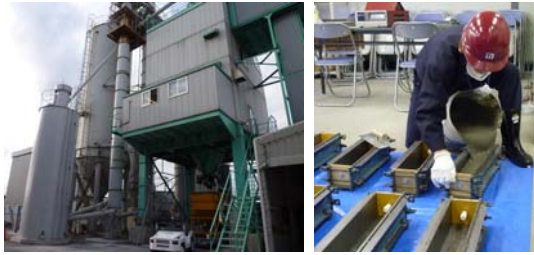
写真-1 供試体の作製状況

本研究に用いた供試体は, 羽田空港 D 滑走路の棧橋部に適用した UFC 製プレキャスト PC 床版 (以下, UFC 床版)⁶⁾ の製作時に, 製作工場のバッチャープラント (二軸式強制ミキサ, 容量 3.0m³) で製造された AFt 系 UFC から採取した (写真-1)。曲げ強度試験用の供試体は 100×100×400mm の角柱供試体であり, UFC 指針に準拠し合流部が生じないように片側から流し込むように打ち込んだ。養生は, UFC 床版と同様に打込み後に養生シートを被せ, 温度 20~30℃ の環境で 12~16 時間後に脱型し, その後蒸気養生槽にて最高温度 85℃ を 24 時間保持させた (昇温速度+15℃/hr, 降温-3℃/hr)。なお, 圧縮強度試験用に φ100×200mm の円柱供試体も作製した。

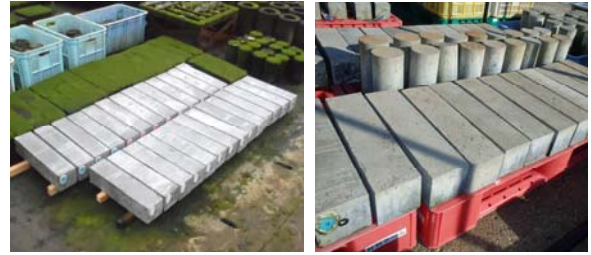
写真-2 海洋環境暴露状況

供試体は, 国立研究開発法人港湾空港技術研究所 (神奈川県横須賀市) 内の長期暴露試験施設のうち「海水シャワー暴露試験場」に設置した。暴露状況を写真-2に示す。飛沫帯を模した本試験場は, 「自然海水散布 4hr+乾燥 8hr」を 1 サイクルとしており, 人工海水でなく実際の海水を使用することで, Mg 等の影響も加味できる。

ここで, 当初計画では 4 年間の暴露期間を全て本試験場で海水散布する予定であったが, メンテナンスにより約 1 年 4 か月は海水散布が停止しており, この期間は同施設の「海上大気暴露試験場」と同等の環境とみなした。なお, 供試体はひび割れ導入面 (引張縁) が上面となるように設置した。

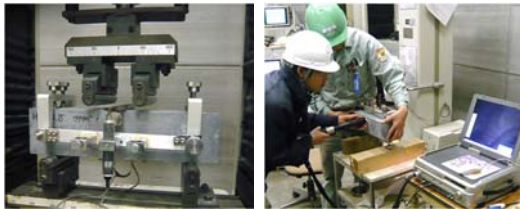
図-1 载荷状況および応力-たわみ曲線

曲げ供試体は, JSCE-G552 「鋼繊維補強コンクリートの曲げ強度および曲げタフネス試験方法 (案)」に準じ, 切欠きのない 3 等分点曲げ試験を行った (支点間距離 300mm)。载荷状況を図-1 に示す。ひび割れ幅をマイクロスコープで直接計測するとともに, 等曲げ区間に設置した π 型変位計の変位をひずみに換算して, 除荷後に所定のひび割れ幅やひずみが残留するよう管理した。本手法にて, ①ひび割れなし (载荷なし), ②残留ひずみ 200

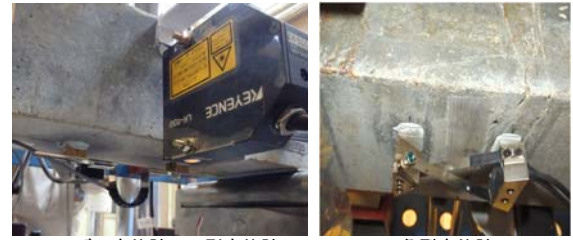
図-3 荷重および計測方法

曲げ疲労試験は、写真-3 に示す 500kN サーボパルサを用いて図-3 に示すような荷重および計測方法で実施した（支点間距離 320mm）。試験は気中で行い、変位はレーザー変位計とアクチュエータのストローク変位計で計測した。また、①ひび割れなし、②残留ひずみ供試体については、等曲げ区間に π 型変位計を設置し、③残留ひび割れ供試体については、最大のひび割れ幅を跨ぐように亀裂変位計を設置し、開口変位を計測した。

いずれの供試体においても、荷重応力は、回収した供試体のうち、①ひび割れなし供試体の静的曲げ強度 f_m の 40% とし、下限応力 σ_{\min} は f_m の 5% とした。試験は 4Hz の荷重制御で最大 200 万回の繰返し荷重とした。

レーザー変位計・ π 型変位計 亀裂変位計

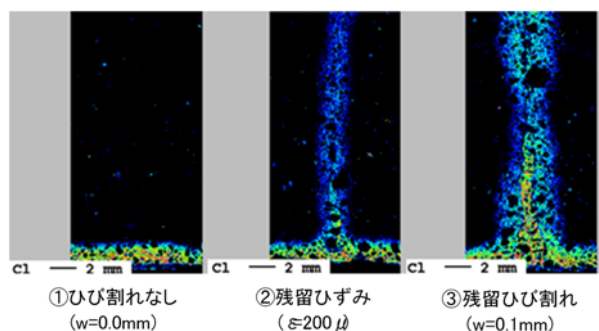
図-5 ひび割れから侵入した塩化物イオンの濃度分布（海洋環境暴露4年）

暴露後に切り出した試料の EPMA による塩素マッピング画像を図-5 に示す。図より、①ひび割れがない供試体では、塩素は供試体表面から約 2mm のごく表面に存在するのみである。これに対し、②残留ひび割れを 200 μ 与えた供試体では、目視では観察できなかった微細ひび割れが切断面にて確認でき、この微細ひび割れを通じて塩化物イオンが内部に浸透していることも確認された。なお、ひび割れの深さ方向に対して塩素の濃度分布がみられるが、ひび割れの直角方向であるマトリクス側に向かった浸透範囲は約 2mm までである。③残留ひび割れ 0.1mm 程度の供試体には大小複数のひび割れが見られ、塩化物イオンの浸透範囲は 2mm 程度であるが、ひび割れ幅が大きいことから②よりも強い濃度分布となった。

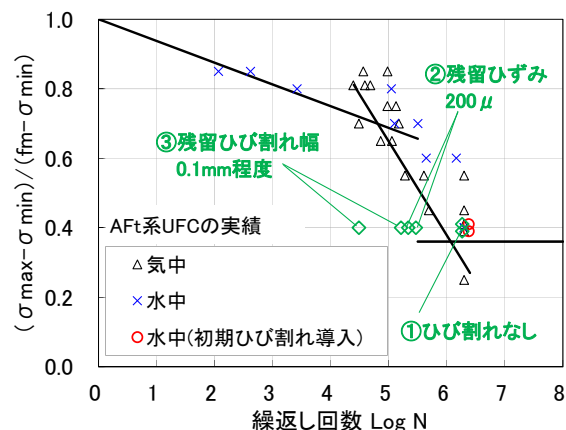
図-7 曲げ疲労試験結果（S-N 曲線）

①ひび割れがない供試体の静的曲げ強度の 40% を載荷応力とした気中曲げ疲労試験を行った。各ケースの結果をこれまでに得られている AFt 系 UFC の S-N 曲線とともにプロットした（図-7）。疲労試験結果より、①ひび割れがない供試体は 200 万回に達しても破断せずに、UFC 指針式およびこれまでの知見に対して同等の耐疲労特性を保持していることが確認された。これに対し、②残留ひび割れ 200 μ および③残留ひび割れ 0.1mm 程度の供試体では、UFC 指針の S-N 曲線よりも早期に破断する結果となった。

中での曲げ疲労試験に供しており (S-N 曲線図中, 赤○印), 200 万回まで破壊しないことを確認している。これらの試験は, 塩分や酸素といった劣化因子が侵入していない条件であり, 本研究で得られた結果には, 海洋環境かつ気中での長期暴露がひび割れを架橋する鋼繊維に対し, 腐食やマイクロクラックといった要因が影響していると考えられる。

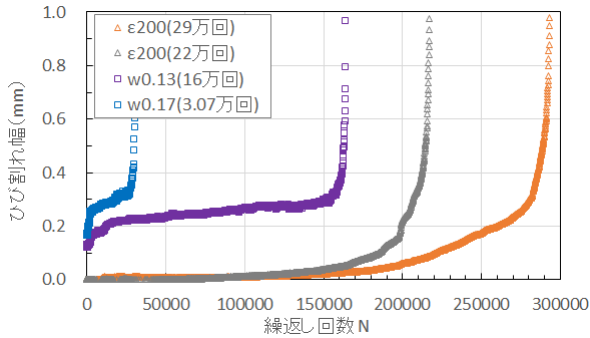
図-9 繰り返し载荷によるひび割れ幅の進展

ある繰返し回数 N における, 供試体の中央のたわみ値と载荷荷重の関係を図-8 に示す。図中の凡例は「ある回数数/破壊時の回数」を示している。図より, ①ひび割れない供試体では 200 万回まで剛性勾配は変わらず, 既往の研究⁷⁾と同様の傾向である。これに対し, ②残留ひずみ 200 μ および③残留ひび割れを有する供試体では, N 数の増加もしくは破壊に近づくにつれて 1 サイクル当たりのたわみ量が増加している。これは, マイクロクラック, ひび割れの進展および繊維の引抜けに起因し, 徐々に剛性が低下したものと考えられる。次に, 破壊までのひび割れ幅の進展と繰返し回数の関係を図-9 に示す。ひび割れ幅は初期に導入したひび割れ幅も加味した値と

しており, 破壊時の繰返し回数はそれぞれ異なるものの, いずれのケースもひび割れ幅が 0.3~0.4mm 程度に変曲点があり, ひび割れ幅 0.4mm を超えると急激にひび割れ幅が増大し破壊に至っている。これは, 同変曲点までは鋼繊維が徐々に引き抜けるモードであるが, 最終的に破断に至るモードであったと推察される。

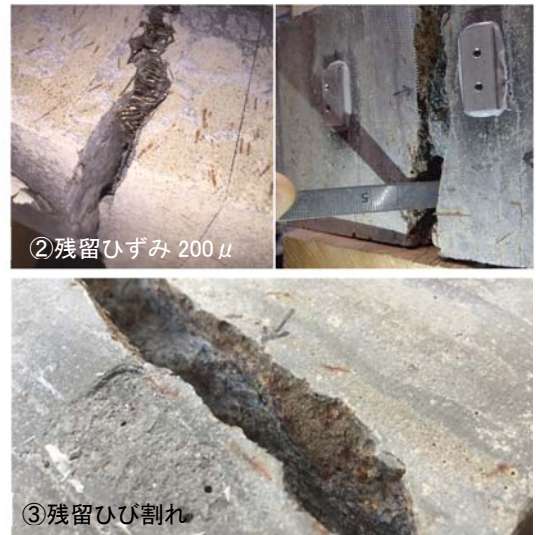
写真-4 曲げ疲労試験後の破壊面

200 万回未満で破壊したケース②, ③の破壊面を写真-4 に示す。静的曲げ試験では鋼繊維は引き抜けた結果であったが, 疲労試験後の破壊面は供試体表面 (引張縁) から深さ約 30mm までの範囲で鋼繊維がなく表面が滑面で, 赤褐色に呈色している箇所が見られた。ここで, 海外の超高性能繊維補強コンクリート (UHPFRC) の一軸引張疲労試験では, 鋼繊維の摩耗と研削および腐食 (トライボコロジョン) によって, 赤褐色の摩耗粉を伴う表面破壊が生じることが報告されている (図-10)⁸⁾。

そこで, 曲げ疲労試験中に破壊面から落下した破片や粉末をアセトンに浸漬して保管し, X線回折 (XRD) および蛍光 X線 (XRF) にて分析を行った。XRD では試料が微量のため酸化鉄は明瞭に検出できなかったが, XRF

による元素分析では鋼繊維由来の鉄分が全試料の質量に対し0.8%程度検出された。この検出量は AFt 系 UFC の配合に対する鋼繊維の質量割合(約5%)に対して少ないが、試料には鋼繊維が残存・架橋している部分から剥落したマトリクスも含まれていることなどが要因であると考えられる。

本研究で確認された現象も、既往の報告と類似しており、図に示すメカニズムのように、疲労サイクル条件下では、鋼繊維とマトリクス両方の摩耗が生じながら、架橋する鋼繊維の体積が徐々に減少し破断に至ったものと推察される。しかしながら、赤褐色に呈色した現象については、既往の報告では疲労試験中の短期間で生じているのに対し(劣化環境にない中での酸化腐食)、本研究では塩化物イオン、水ならび酸素が供給される暴露による鋼繊維の腐食で、疲労試験前に呈色している可能性があるため、さらなる分析が必要である。
