論文 ASR を受けた実物大鋼主桁上 RC 床版の膨張収縮挙動および劣化性状に関する実験的検討

要旨：本研究は、アルカリシリカ反応(ASR)により劣化を受ける道路橋 RC 床版の膨張収縮挙動および劣化性状について、大学構内に作製した実物大の鋼主桁上 RC 床版を用いた屋外曝露試験により評価したものである。その結果、ASR を生じた RC 床版のひび割れ発生形態および膨張挙動について、その温度依存性を明らかにし、さらに鉄筋および主桁による拘束の影響により同一床版内においても床版コンクリートの膨張挙動に差が生じることを示した。また、ASR による劣化進行度を評価する上で透気試験および振動試験が有効であることを明らかにした。

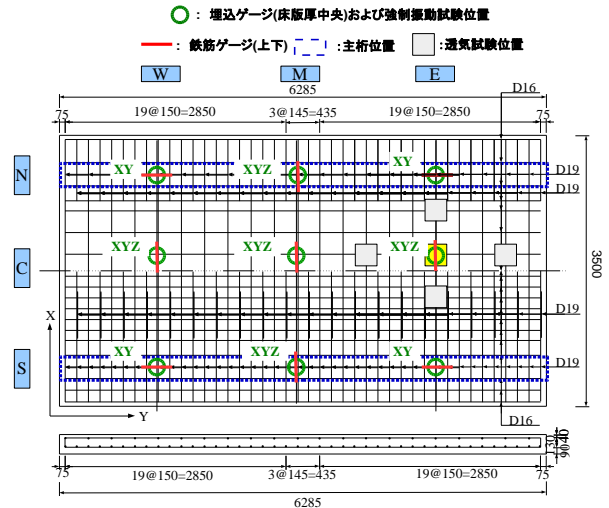
図-3 配筋図および各種ゲージと非破壊検査位置

図-3 に床版の配筋図および各種ゲージと非破壊検査の位置を示す。鉄筋ひずみゲージは、中央(図中の C および M)ラインについては主鉄筋に貼付し、その他の 4 点については配力鉄筋に貼付した。埋込み型ひずみ計は、中央(図中の C および M)ラインについては、鉄筋により拘束される方向と自由膨張方向におけるコンクリートの膨張挙動を評価するため、橋軸方向(y 方向)、橋軸直角方向(x 方向)、鉛直方向(z 方向)の 3 方向に設置し、その他については、x および y の 2 方向に設置した。なお、埋込み型ひずみ計については、床版厚さの中央位置に設置した。床版内外の温度測定は熱電対により計測し、床版上下面の相対湿度についても測定した。これらのデータはデータロガーを用いて計測開始から 60 分のインターバル計測にて記録・収集した。各種非破壊検査については、表層品質と ASR の進行に伴う床版内部の劣化進行度の評価を実施した。なお、表層品質については、所定の材齢でトレント法⁹⁾による透気試験および目視によるひび割れの観察を行うことで評価した。ここで、透気試験については、他実験の計測機器との関係から、床版片側の

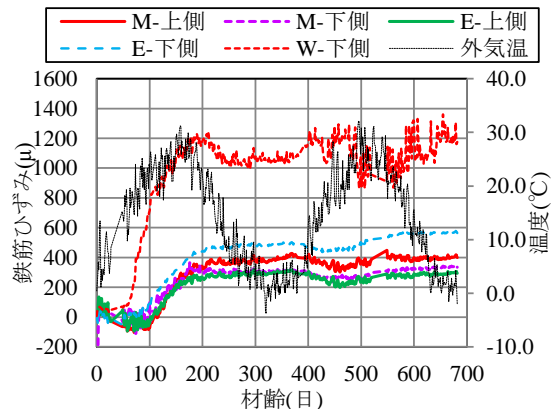
図-8 鉄筋のひずみ変化

図-8 に内部鉄筋のひずみ変化の代表値として、床版中央軸(C)ラインにおける鉄筋のひずみ変化を示す。なお、西側の上側主鉄筋については、ひずみゲージの断線により精緻な計測ができておらず、データを除外した。図より、床版内部の鉄筋ひずみは、コンクリートの x 方向におけるひずみと同様に、西側で最も大きなひずみを示した。また、いずれの計測位置においても、下側鉄筋よりも上側鉄筋でひずみが大きい傾向を示した。この上下間のひずみの差異については、床版上面では液体搬送シートによる水分供給がされており、床版上下面で ASR の進行程度に差が生じたことに加え、床版下側では主桁による拘束が大きく鉄筋量も多いことからひずみが小さくなったものと考えられる。

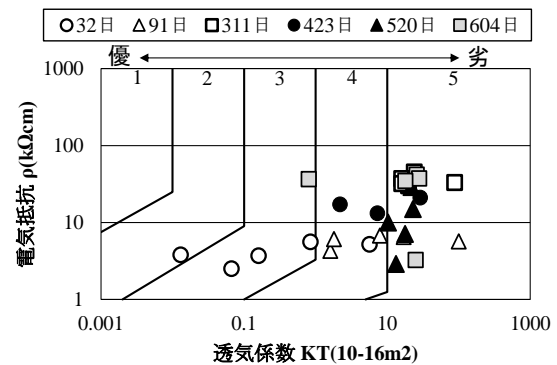
図-10 透気試験結果

図-10 に、トレント法による透気試験結果を示す。図中の横軸は透気係数を示し、この値が小さいほど透過性が低いことを意味する。一方、縦軸は電気抵抗を表し、水は電気を通し易いことから、この値が低いほど細孔中に多くの自由水が残存していることを表す。図中の数字は透気係数と電気抵抗から判断される評価レベルを示している⁵⁾。なお、前述の通り床版上面には常時液体搬送シートが敷設されているため、透気試験は床版下面で実施した。図より、材齢が進むにつれて透気係数が大きくなる傾向を示し、床版コンクリートの表層品質が低下していることがわかる。また、外気温が 20℃以下となる材

齢 423 日～600 日の期間では透気係数の変動が小さいものの、外気温が 25℃以上となる夏季で再度透気係数が大きくなる傾向を示した。このように、透気係数の増大する時期は、前述したコンクリートの膨張挙動やひび割れの発生時期と一致しており、床版表層の品質低下を評価することで、ASR の劣化進行度を検知し得る有効な手段であることが示唆された。

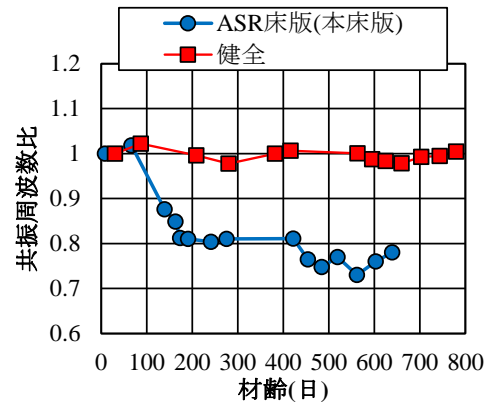
図-11 強制振動試験結果

図-11 に、強制振動試験により得られた共振周波数比の平均値を示す。ここで共振周波数比とは、材齢 7 日時点の共振周波数と規定の材齢で計測された共振周波数との比である。図中には本床版と同様に鋼主桁上で非反応性骨材を使用して作製した健全な RC 床版(以下、健全床版で水セメント比 55%)のデータも併せて示す。なお、本研究では共振周波数比を 9 点計測しているが、計測位置による差はほとんどなく、変動係数が 3%程度であることを確認している。図より、健全床版は材齢 800 日時点でも共振周波数比の低下がないのに対し、ASR 床版では材齢 66 日以降に共振周波数比の大幅な低下が見られた。この共振周波数比の低下はコンクリートの膨張挙動やひび割れの発生時期と一致しており、ASR の影響により床版内部においてひび割れ等の損傷が発生したためと考えられる。また、材齢 191 日から 416 日の期間では共振周波数比は一定に推移した。それ以降は再び低下する傾向を示し、膨張挙動やひび割れの発生状況と一致しているが、著しい計測値の低下は認められなかった。実物大の暴露試験より、ASR による内部損傷は疲労損傷とは異なり、内部においてもひび割れが進展するのと同時にひび割れをゲルが充填することで、共振周波数比から判断される損傷が見かけ上安定しているかのように解釈される可能性もあるが、強制振動試験により共振周波数比を求めることは、ASR を受ける RC 床版内部の劣化を把握するのに有効と考えられる。
