論文 斜材ケーブル破断時の張力変動に及ぼすグラウト充填の影響に関する実験的研究

要旨：斜張橋やエクストラードズド橋の斜材ケーブルにおける変状を張力測定により評価するためには、斜材ケーブルが素線の破断により張力低下していくことが前提となる。しかし、グラウトが充填された斜材ケーブルの素線破断に伴う張力変動の程度については必ずしも明らかになっていないため、供試体を用いた確認実験を行った。結果、グラウトで充填された斜材ケーブルは、充填されていないケーブルに比べ張力低下は小さく、切断部付近では鋼材のひずみは増加し、切断部から十分離れた箇所ではひずみが減少することが確認された。

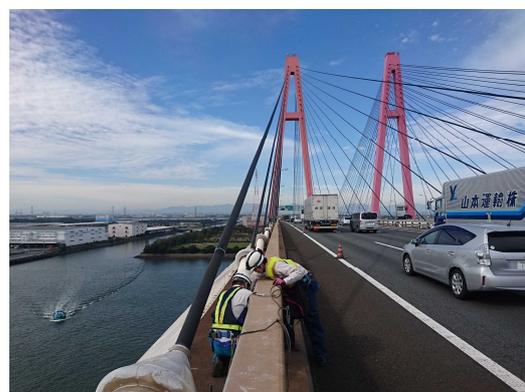
写真-1 実橋での高次振動法による張力測定状況

一方、斜張橋やエクストラードズド橋（以下、斜張橋等）の点検において斜材ケーブルの劣化状況を評価することは、橋梁全体の安全性を評価するうえで重要であるが、一般に斜材ケーブルは高密度ポリエチレン管等の保護管で被覆されている。そのため、外観の近接目視等だけでは内部のPC鋼材の状況を確認することは困難であり、斜張橋等における点検の課題となっている。著者らは、斜材ケーブルは素線が破断すると張力が変化することに着目し、高次振動法を用いた張力測定により健全度評価を行う手法についての検討を行ってきた³⁾。張力測定による点検は、写真-1に示すように路面から斜材全長の健全度を確認できるため、非常に有効な点検手法である。しかし、保護管の内部に複数本のPC鋼線（以下、素線という）が配置され、さらにグラウトが充填されているタイプの斜材ケーブルでは、素線が腐食し、破断してもグラウトを介して他のPC鋼材に張力が伝達するため、グラウト充填されていない場合と比べ異なる張力変動となることが予想される。

著者らは、振動測定の方法等を適切に行うことで高次振動法を用いた張力推定により、十分健全度評価がおこなえることを実橋での測定結果より確認している³⁾(写真-1)。

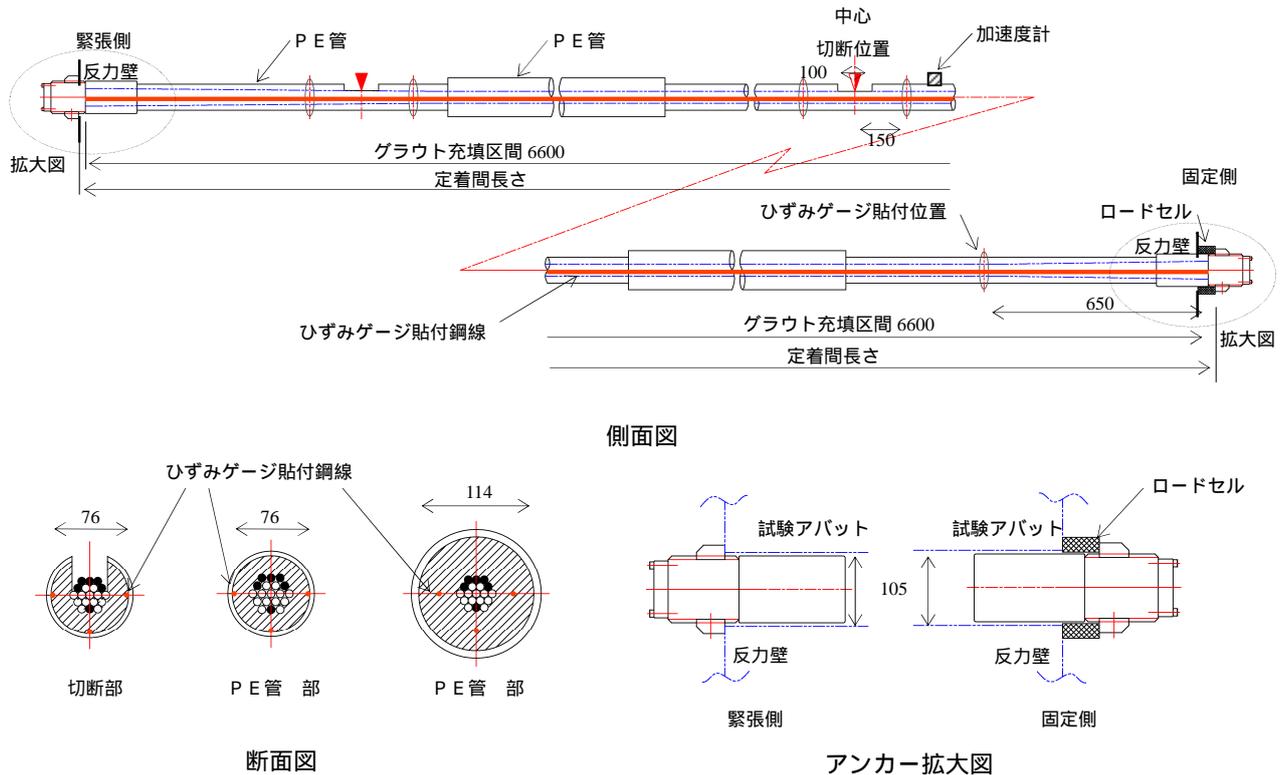
図 - 1 供試体

破断実験に使用した供試体は、斜張橋等の斜材の素線が1本ずつ破断していくことを想定し、平行線ケーブル 7×19 (引張荷重 $P_u=1183\text{kN}$,断面積 $A=731\text{mm}^2$) を用いた。定着長約 6.6m のアバットに緊張力 $0.4P_u (=470\text{kN})$ で定着し、緊張後に保護管内にグラウトを充填した。保護管は計測用のひずみゲージの設置のため、切断位置付近の中央部と端部では 76mm とし、中央部と端部の間では 114mm と径を変え、切断位置では保護管とグラウトに 100mm の切り欠きを行った。供試体の概要図を図 - 1、写真 - 2 に示す。PC 鋼線 (素線) とグラウトの仕様をそれぞれ表 - 1、表 - 2 に示す。また、比較のため図 - 1 と同様に平行線ケーブル 7×19 を用いてグラウト充填をしなかった供試体 (以下、グラウト無という) についても同様の実験を行った。

供試体のひずみについては、図 - 1 に示すように、素線にひずみゲージを設置するとともに、ひずみゲージを 350mm ピッチに設置した緊張をしない鋼線 (3.03mm (SWRH62B)) を保護管内に3箇所配置しグラウトと付着することで、グラウト内のひずみ分布を確認した。

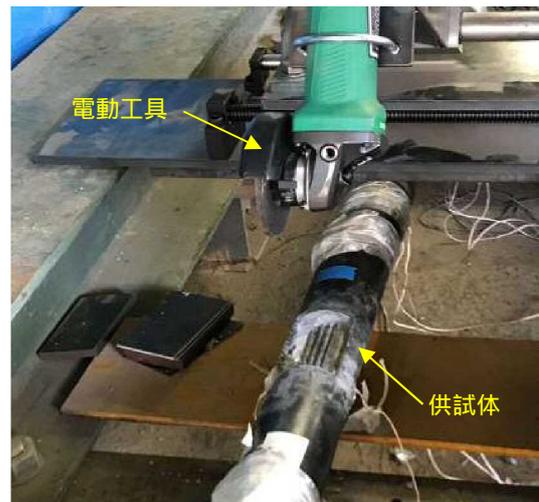
写真 - 3 切断に用いた電動工具

PC 鋼線の破断には、電動工具(写真 3)を使用して、図 2 に示す順序で1本ずつ素線を切断した。切断状況はカメラで確認しながら、予定の PC 鋼線以外は切らないように注意しながら行ったが、図 - 2 のハッチングの2本については実験後解体時に切断を確認したものであり、1～5の素線切断時に刃が接触し切断したものと考

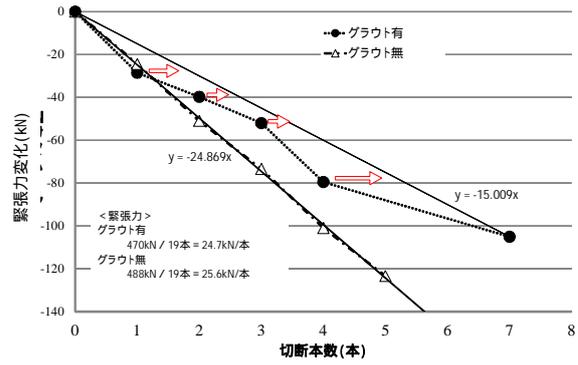
図 - 3 ロードセルの張力変化

反力壁間中央部で PC 鋼材素線を切断した時の、ロードセルによる張力測定値のグラウトの有無の比較結果を図 - 3 に示す。

切断前各素線は均等に張力を負担していたと仮定すれば、1 本あたりの素線が負担していた張力はグラウト無が 25.6kN、グラウト有が 24.7kN である。グラウト無供試体では、各素線切断毎にこの値の 97%に相当する 24.8 kN が低下している。一方でグラウト有り供試体では、7 本切断後の張力低下量は 105.6kN であり、切断前の 7 本で負担していた張力(24.7 × 7=172.9)の 61%であった。

グラウト無し供試体では、各素線を 1 本ずつ切断することが出来たが、グラウト有り供試体では、合計 7 本の切断に対して、写真 - 4(1)に示す状況下で切断を行っており、各素線の切断完了時点を確定することが出来なかった。このため、図中では 1 本目から 4 本目切断までの外観観察結果から切断を確認した時点を切断本数としてプロットしており、実際には図中の点より右側にシフトすると思われる。

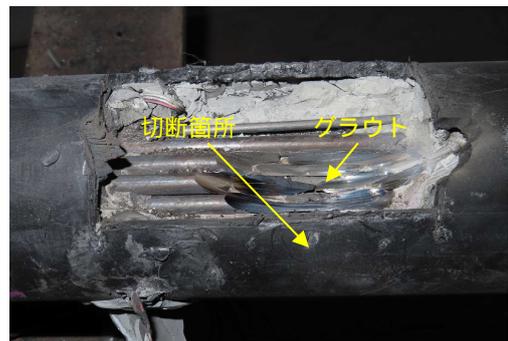
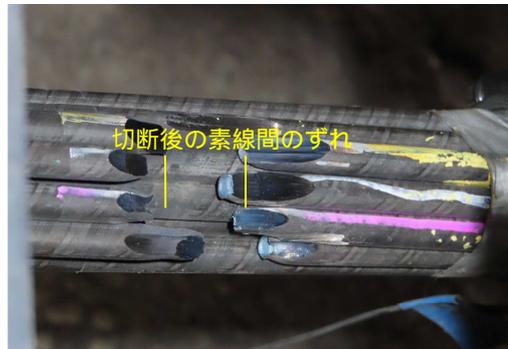
写真 - 4 PC 鋼線の切断状況

(1)グラウト有 3本切断時の状況

(2)グラウト無 4本切断時の状況

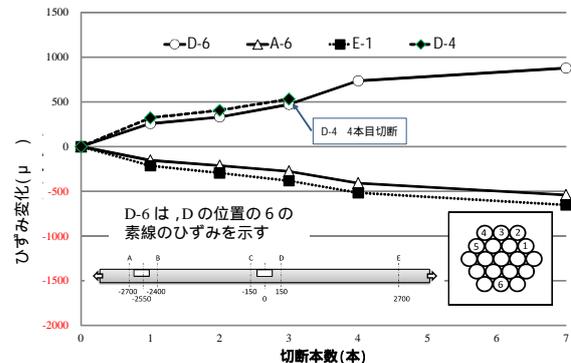
図 - 4 素線のひずみの変動

グラウト有のケーブルの切断に伴う、内部の素線の応力状態の変化を検討ために、素線に設置したひずみについて確認した。中央部付近の上側(切断側)、下側、端部のひずみについて、切断ステップ毎の測定結果を図 - 4 に示す。切断部付近では鋼材のひずみは増加(引張)し、切断部から十分離れた箇所ではひずみが減少(圧縮)することが確認された。

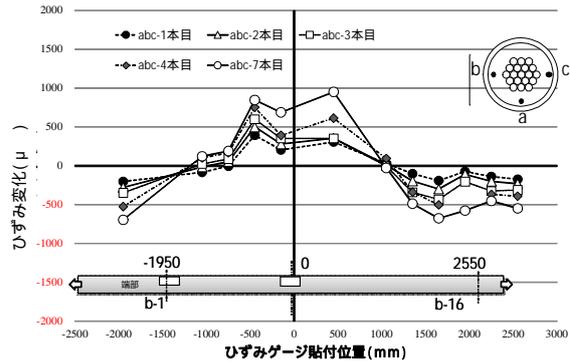
図-5 グラウト内のひずみ分布

グラウト内に 3 本配置したひずみゲージ貼付鋼線 (3.03) のひずみの平均値について切断ステップ毎の分布として図 - 5 に示す。

素線に設置したひずみゲージの結果同様、切断部付近ではひずみが増加(引張)しており、端部付近ではひずみが減少(圧縮)した。ひずみは切断位置から 1.0m 付近で 0 となり、1.5m 付近からはほぼ一様な結果となった。

グラウト内のひずみは中央部の付着切れ部の伸び量に相当する長さが両端で圧縮となる。実際の鋼材はグラウトに付着で定着されているため、付着定着区間ではグラウトのひずみは圧縮側に变化し、付着定着が完了し鋼材がグラウトと一体化して挙動する位置からグラウトひずみは一定となる。図-5より定着長位置を読み取ると1.6mとなるが、この区間で直線的にせん断力を伝達していると仮定すれば、筆者らが検討した切断部定着モデルにおける付着切れ長に換算すると0.8mとなる。つまり、張力変動から逆算した7本切断時の換算付着切れ長さとグラウトのひずみ計測から推定した付着切れ長とは2倍の差が生じていることとなる。この差は切断時にグラウトに付着定着せず、鋼材間でスリップして張力が低下した影響と考えられ、その程度を確認するためには、追加の検討が必要と考えられる。

鋼棒では付着定着長は一般に65とされており⁵⁾、既往の研究では平行ケーブルを使用している場合も合計断面積が等価となる直径の65倍を定着長となるとされている⁶⁾。本実験では定着長は片側1.98mとなり、この値は図-5から読み取った付着定着範囲1.6mとほぼ一致している。しかしながら、前述の検討の結果からすべての素線の張力がグラウトとの付着により定着されるのではなく、グラウトと直接接していない素線では破断時に鋼材間でスリップして張力の一部が解放されている可能性が示された。

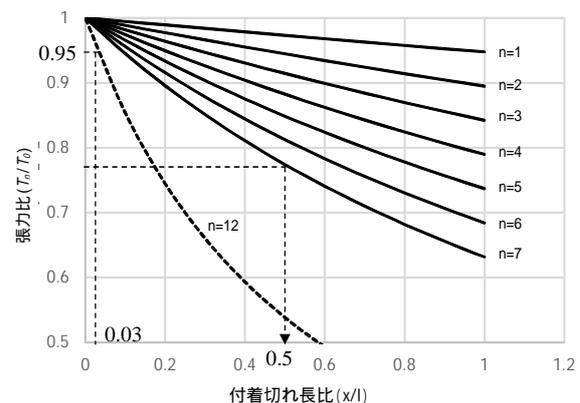
図-7 付着切れ長比による張力低下の割合 (素線本数19本の場合)

式(2)について T_n/T_0 と x/l の関係について $n=1 \sim 7$ を図-7に示す。

今回の実験では最終的に7本切断した時の T_7/T_0 が0.78であったことから、 x/l は約0.5となり、付着切れ長 $x=3.3\text{m}$ となる。著者らが実際の斜材ケーブルで高次振動法による測定を行った結果から、温度や交通量等による影響を補正することで、5%以上の変動が生じれば検出が可能であったため、斜材ケーブルの素線が破断し張力低下した場合、 $T_n/T_0=0.95$ となる時点で異常の検出が可能になると考えられる。

実験結果と同じ3.3mとすると $T_n/T_0=0.95$ となる場合の断面減少量は $A_n/A_0=0.38$ となる。このように、斜材ケーブル長が長くなると全長に対する付着切れ長の比が小さくなるため、より大きな断面減少が生じるまで高次振動法に
