# 論文 タイル仕上げを施したプレキャスト RC 柱・梁接合部の部分架構実験

**要旨:** タイル仕上げを施した鉄筋コンクリート造柱・梁接合部の実験を実施した。プレキャスト工法で採用されることが多いタイル先付工法による試験体では、梁タイル表面のひび割れ発生が、仕上げを施していないコンクリート躯体表面と同時期であり、ひび割れ本数も比較的多くなったのに対し、在来工法で用いられることの多いタイル後張り工法の試験体では、梁タイル表面のひび割れ発生は躯体表面より遅く、ひび割れ本数も少ない結果となった。これは、下地モルタルの存在により躯体表面ひずみがタイル表面に直接伝わりづらいことが原因と考えられる。一方、打音調査によるタイルの浮き枚数は後張り工法の方が多くなった。  
**キーワード:** プレキャスト, タイル仕上げ, 先付工法, 後張り工法

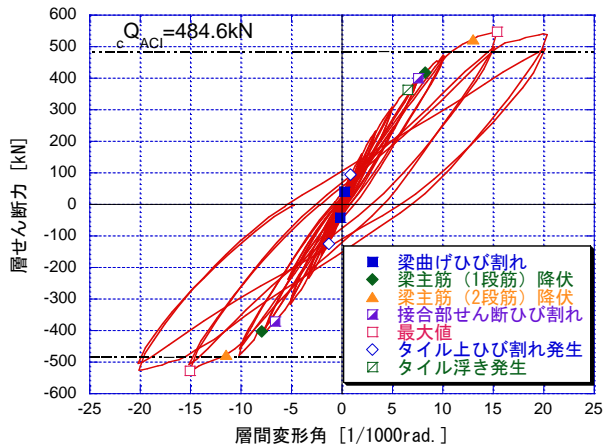
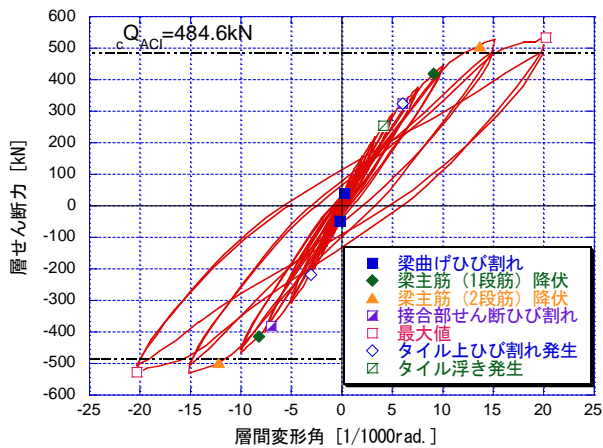
図-3 層せん断力-層間変形角関係

両試験体の層せん断力-層間変形角関係を図-3 に示す。図には観測された各事象の点と ACI 式<sup>2)</sup>による梁曲げ降伏強度計算値時の層せん断力を併せて示す。また、躯体の梁曲げひび割れ、タイル上梁のひび割れおよび接合部ひび割れ発生時の層せん断力と、躯体の梁曲げひび割れ強度および接合部ひび割れ強度計算値時の層せん断力を表-4 に示す。なお、梁曲げひび割れ強度時の層せん断力

タイル先付工法の JPPE 試験体では、 $R=+0.2, -0.2/1000$  rad.でタイルを張り付けていない梁表面の曲げひび割れが発生し、その後  $R=+0.9, -1.3/1000$  rad.でタイル上にひび割れが発生した。 $R=+7.6, -6.6/1000$  rad.で接合部のタイル上にせん断ひび割れが発生し、 $R=\pm 15/1000$  rad.で最大耐力を迎えた。最大耐力は計算値を上回った。なお、別途タイルの浮きを打音調査により実施しており、最初にタイルの浮きが発生したのは  $R=+6.5/1000$  rad.時で、発生箇所は梁上面であった。

一方、タイル後張り工法の JPOS 試験体では、JPPE 試験体と同様に  $R=+0.2, -0.2/1000$  rad.でタイルを張り付けていない梁表面の曲げひび割れが発生し、その後、JPPE 試験体よりも大きな変形角である  $R=+6.0, -3.1/1000$  rad.でタイル上にひび割れが発生した。ただし、 $R=-0.5/1000$  rad.でタイル目地にひび割れが発生していた。JPPE 試験体と同程度の変形角  $R=+6.0, -7.0/1000$  rad.で接合部のタイル上にせん断ひび割れが発生し、 $R=\pm 20/1000$  rad.で最大耐力を迎えた。最大耐力は計算値を上回った。なお、最初にタイルの浮きが発生したのは JPPE 試験体より変形角の小さい  $R=+4.1/1000$  rad.時で、箇所はタイル上面であった。JPOS 試験体では、 $R=+10/1000$  rad.時に接合部のタイルにも浮きが発生したことを確認した。

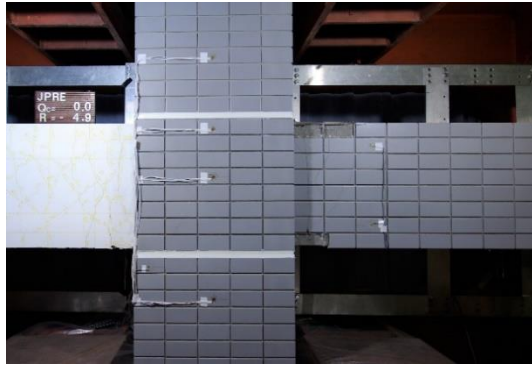
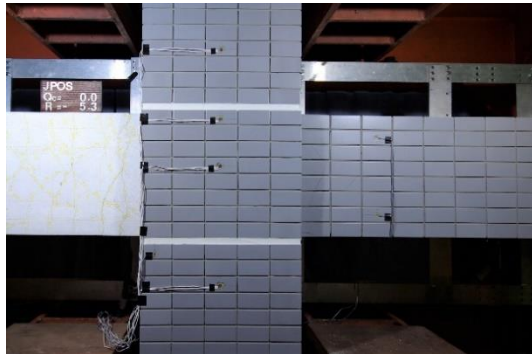
写真-3 載荷終了時の状況

本実験では、変形が小さいこともあるが、接着張りとした JPRE 試験体の上柱、および直張りとした JPOS 試験体の上柱にはともに浮きは発生しなかった。載荷終了時の両試験体の損傷状況を写真-3 に示す。

先付工法の JPRE 試験体では、タイルの浮き発生箇所が梁上に集中しており、梁端で役物(L字型)のタイルが一部剥離・脱落した。タイルが脱落したことの理由として、梁端のタイルと柱が競って、タイルをめくりあげる(こじる)力が働いたことが考えられる。実際には柱と梁の取り付け部にシール目地などを設けることでこの剥落は防止できると考えられる。

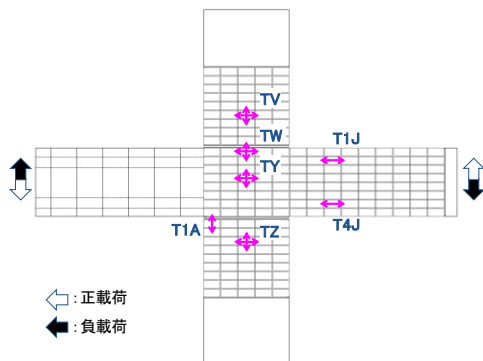
図-6 タイル表面ひずみ計測位置

図-6 に示す位置 (T1J, T4J) の、梁材軸方向のタイル表面のひずみと層せん断力の関係を図-7 に示す。当該タイルには、両試験体ともひび割れおよび浮きは発生していない。

接合部直下の図-6 に示す位置 (T1A) の、タイル表面 (試験体正面) とコンクリート躯体表面 (試験体裏面) の、両試験体の柱鉛直方向のひずみと層間変形角の関係を図-8 に示す。当該タイルには両試験体とも浮きが発生した。

図-6 に示す TV, TW, TY, TZ の位置でのタイル表面（試験体正面）とコンクリート表面（試験体裏面）の鉛直方向ひずみと水平方向ひずみの関係を図-9 に示す。ここでは、JPOS 試験体の TW および TY の位置でタイルの浮きが発生し、その他の部分では浮きは発生していない。

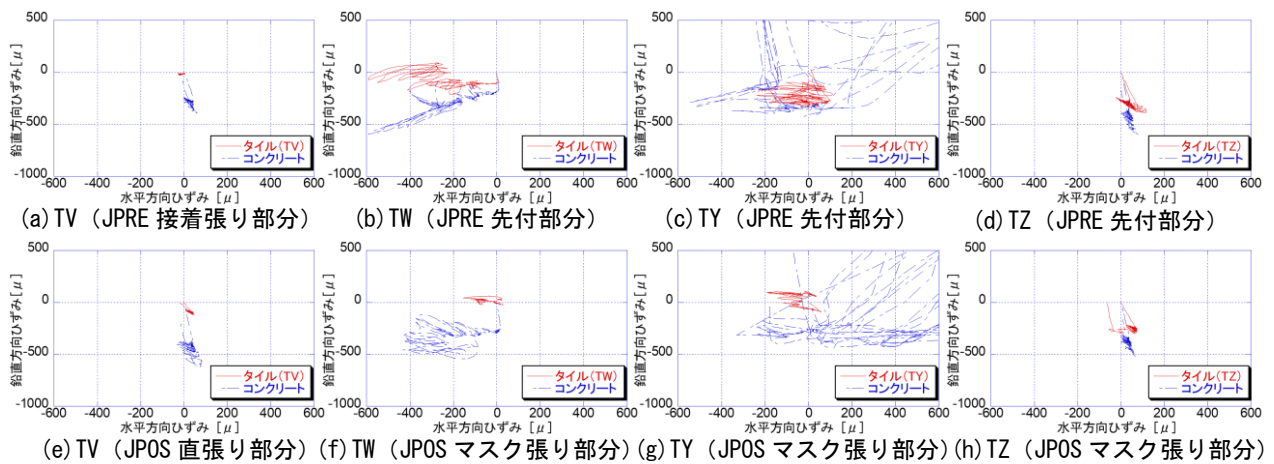
図-9 柱鉛直・水平方向タイル表面ひずみ

全体的にコンクリート表面のひずみに比べ、タイル表面のひずみは小さく、特に接着張り部分ではタイル表面にほとんどひずみが発生しないことがわかる（図-9(a)）。タイルに浮きが生じた JPOS 試験体の TW および TY（図-9(f), (g)）でも、いずれもタイル表面のひずみは小さい。また、全体的にマスク張りのものに比べて、先付工法のタイル表面ひずみは大きくなる傾向が見られた。
