# 論文 ひび割れ損傷の顕在化した補修コンクリート水路橋の実態評価

**要旨：**本報では補修後にひび割れ損傷が顕在化したコンクリート水路橋を対象に状態調査を試みた結果を報告する。調査対象は竣工後 60 年が経過し、2008 年に表面被覆工により補修した施設である。損傷状況は、橋脚間の底版中間部において送水方向と直角に発達したひび割れ損傷が確認された。本研究では、現地においてひび割れ損傷から発生する AE (Acoustic Emission) を検出するとともに、コンクリート・コアを採取し、損傷実態を評価した。検討の結果、コンクリート部材の損傷が AE パラメータの詳細解析から明らかになった。

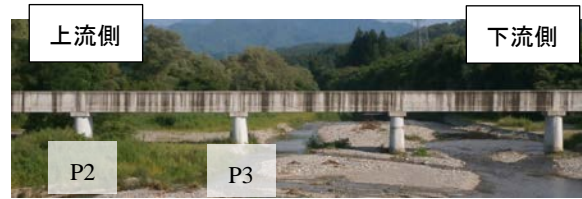
(a) コンクリート水路橋全景

計測対象施設は昭和 34 年に竣工し、平成 20 年に表面被覆工 (靱性モルタル) により補修した施設である。施設規模は、総延長 120m (内幅 2.0 m, 内高 1.5 m)、橋台 2 基、橋脚 7 基のコンクリート水路橋である (図-1 (a))。

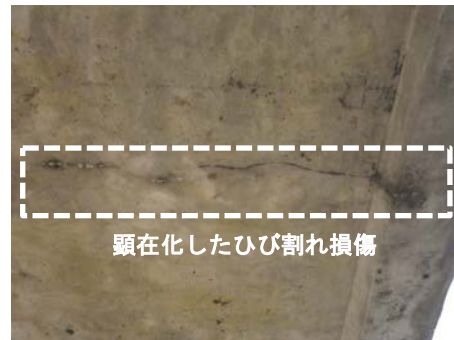
(b) 底版部ひび割れ発達状況

ひび割れ幅を測定した結果、0.04~0.15 mm であった。水路橋底版部では、橋脚間の中間部において送水直角方向に発達したひび割れが複数確認された (図-1 (b))。底版部に発達したひび割れは、コンクリート・コア採取後、断面状況を確認した結果、表面被覆工を貫通し、水路橋本体に達していた。

下流部にある橋脚 (P2) とその 15 m 下流部位に立地する橋脚 (P3) との中間地点の底版部に発達したものである (図-1, 図-2)。クラックスケールによる計測では、ひび割れ幅 0.06mm (延長 760 mm) であった。

底板部において水路軸直角方向のひび割れ (図-1 (b)) が顕在化したことから、コンクリート損傷の蓄積に伴い低引張応力下での破壊が顕著に進行したものと推察される。そこで本論では、圧縮強度と同一の部位において採取したコンクリート・コアを用いて割裂荷重試験により引張応力に対する耐性を評価した。

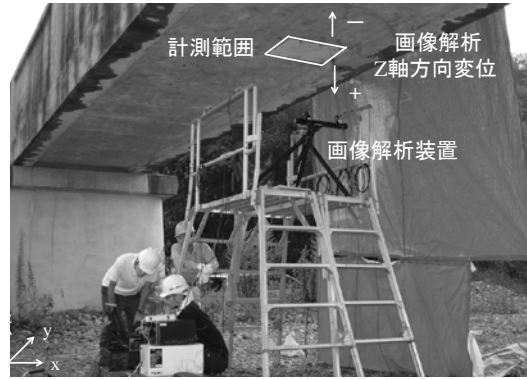
図-2 コンクリート水路橋・底版部計測概要 (x, y, z : 画像解析における軸方向)

通水条件でのひび割れの動態は、変位計測の観点から画像解析手法の一つであるデジタル画像相関法 (DICM)<sup>7)</sup>を用いて行った (図-2)。DICM とは、CCD カメラで撮影したデジタル画像を数値解析することにより、撮影範囲の変位量およびひずみ分布を推定する手法である。計測対象表面に施されたランダム模様に基づき、計測対象の変形前と変形後の点の移動を追跡することにより変位方向、変位量を算出する。実験的検討では、2 台の CCD カメラを用いて行った。解像度は 1,384×1,036 pixel である。計測前に校正プレートを用いて、位置および角度を変えながら 20 枚程度撮影し、画像のひずみ補正を行った。計測面には、白色のポスターカラーで下地を塗布し、下地の上から黒色のランダム模様を塗布した。計測時の撮影では、CCD カメラの撮影を 5 秒に 1 枚の間隔に設定し、撮影を行った。

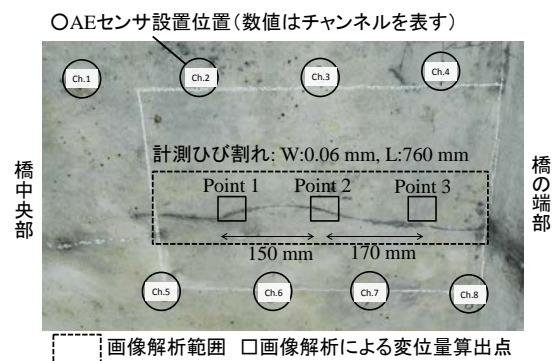
図-3 AE センサ配置・画像解析変位量算出点

AE センサは 8 センサを設置し (図-3), SAMOS (PAC 社製) により計測を行った。150 kHz 共振型センサを用い、しきい値を 38 dB, 増幅値を 60 dB とした。周波数帯域を 1 kHz~400 kHz に設定した。通水時の精緻な AE 計測を行うためには、環境ノイズである水流起源である弾性波 (連続型 AE) を除去し、ひび割れの擦れや新たなひび割れの発生に起因する突発型 AE のみを抽出することが必要である<sup>5)</sup>。既往研究では、ノイズの除去や低減を目的とし、短時間フーリエ変換 (STFT) やウェーブレット変換が行われている<sup>6)</sup>。本研究では、計測後のポスト処理として、ハイパス処理により環境ノイズと考えられる 20 kHz 以下の連続型 AE を除去し、その後目視により突発型 AE のみを抽出した。得られた AE 波は AE 発生頻度の観点から評価した。

図-5 に水位変動と画像解析によって算出した底版  $z$  軸方向 (図-2) の変位量の関係を示す。通水状態における変位量と AE 計測は、計測位置よりも上流部において水位を調整した 7:30 から 14:00 の間で行った。計測開始から 2 時間 15 分が経過した 9:45 より水位を低下させ、13:30 には通水を停止した。計測点において変位量が異なるか検討するために図-3 に示す 3 点において変位量を算出し、比較した。計測点はひび割れ中央部を Point 2 とし、Point 2 から水路橋中央部に 150 mm の地点の Point 1、Point 2 から橋端部に 170 mm の地点の Point 3 の 3 地点とした。
