報告 北陸新幹線 PRC 桁の共振動現象に対する対策工事

要旨：新幹線の PRC 桁（桁長：30m，支間：29.2m）において，列車通過時に共振動現象が生じていることが確認され，それに伴い大きなたわみが発生していることが分かった。そのため，将来にわたって確実に共振動現象の解消が可能であると考えた下支え工法（鋼製アーチ構造および鉄筋コンクリート柱構造）を選定し施工した。鋼製アーチ構造は，気温変動に伴う桁のこう上等の課題があったが，杓構造の変更と桁の挙動を計測し計測結果に基づいた軌道整備を行うことで課題を解決した。対策後は共振動現象を解消し，たわみを低減することができた。

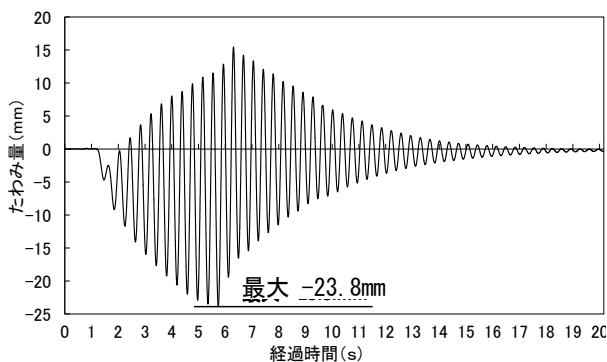
図-4 たわみの時刻歴波形

表-1 に、レーザー式非接触振動測定器で測定した列車通過時の支間中央部におけるたわみを示す。A橋の下り線、D橋の上り線で、走行安全性の制限値 24.3mm²に近い値のたわみが確認されたため、210km/h の速度制限を実施した。図-4 に、A橋の列車通過時のたわみの時刻歴波形を示す。なお、この時刻歴波形は12両編成の列車が通過した際の波形である。共振動現象の特徴である加振毎のたわみ増加と上方へのたわみが発生していることが分かる。また、C橋とD橋の下り線では、軌道の動揺値が増加傾向にあったため、同様に210km/h の速度制限を実施した。

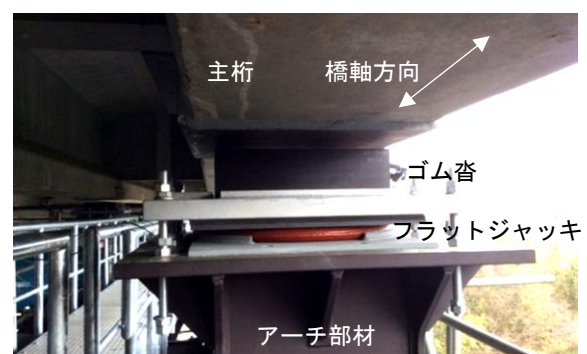
図-10 フラットジャッキ設置状況

念があった。そのため、図-10 に示すように沓部材であるゴム沓をフラットジャッキで押し当て軸力を導入しておくことで、冬期にアーチ部材が縮んでもゴム沓はアーチ部材から離れないとする計画であった。

しかし、フラットジャッキを使用してゴム沓の持ち上げを行ったが、その際に桁のこう上が確認された。このことから、夏期の温度上昇期にアーチ部材が伸びることで桁のこう上が発生し、軌道変位が発生することが懸念された。そこで、アーチ部材で桁を受ける前に、温度変化に対するアーチ部材の伸縮と桁高さ変位を常時計測することとした。図-11 に、計測箇所 (A 橋) を示す。計測方法は、上り線側と下り線側の 2 方向から、アーチ部材と桁および橋脚の高さを 1 時間に 1 回の頻度で自動計測を行った。また、アーチ部材の温度も計測した。

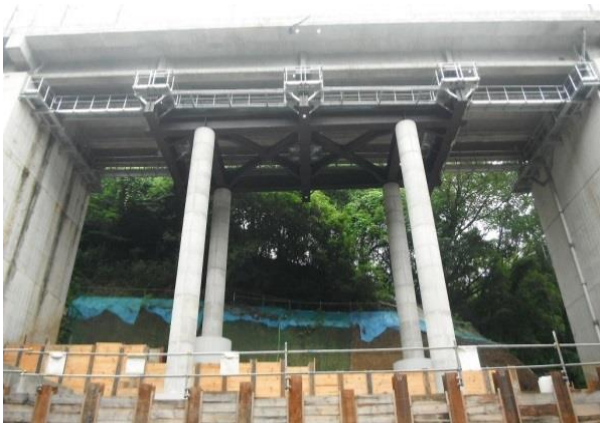
図-18 D 橋 対策工完了写真

深礎杭の施工後、鉄筋コンクリート柱を施工した。桁を直接受ける鋼製横桁は桁側面から横引きし、桁下面に配置した後に、鉄筋コンクリート柱と接合した。直柱構造は、鉄筋コンクリートの柱であるため、鋼製のアーチ部材のように温度の伸縮による影響検討は不要とした。鋼製横桁と桁との隙間は、鋼板を挿入し高さ調整を行った。最終的な隙間調整は、夜間の保守作業時間間合いの中で、桁をジャッキアップしながら実施した。図-18 に、完成写真を示す。

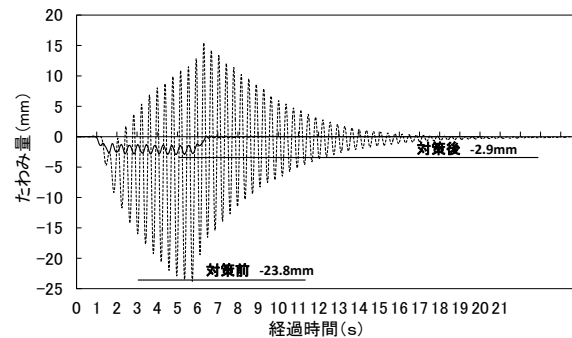
図-19 A 橋の対策後のたわみ時刻歴波形

表-2 に、対策前後のたわみを示す。対策後のたわみは 3mm 程度まで解消された。また、図-19 に、A 橋の対策後のたわみ時刻歴波形を示す。上方へのたわみの発

生がなくなり、列車通過後の自由振動が解消され、対策後は非共振波形となった。
