論文 流電陽極材を用いた腐食緩和工法の海上 RC 栈橋への社会実装

要旨: 海水飛沫により塩害劣化した海上 RC 栈橋では、従来から断面修復工法や外部電源方式の電気防食工法による補修が行われている。RC 栈橋は、海水面との距離が近く、栈橋下面の作業空間が狭い特徴がある。著者らは、経済性に優れ施工や維持管理が容易な新しい補修工法として、流電陽極材を用いた鋼材腐食緩和工法を開発した。本研究では、実際に供用している海上 RC 栈橋に本工法を適用し、その効果を検証した。その結果、既往の研究成果との整合が確認され、厳しい塩害環境においても腐食緩和効果の有効性を検証することができた。

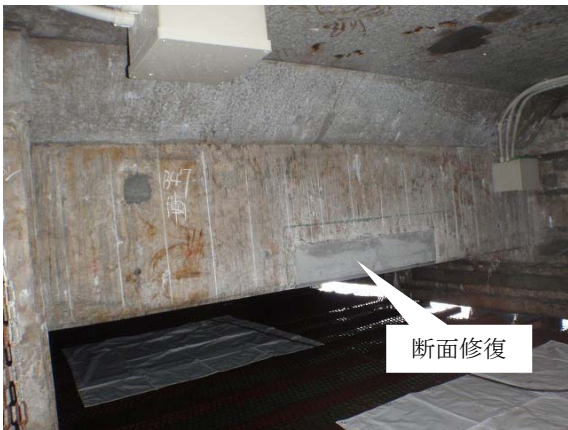
写真-1 対象構造物の状況(施工前)

対象構造物は、石川県七尾市に位置する七尾湾海上に建設された RC 栈橋である。竣工は平成 5 年であり、約 26 年経過している。試験対象とする RC はりの状況を写真-1 に示す。RC はりの幅は 800mm である。主鉄筋は、はりの下面に D32 が 7 本、スターラップは D16 が 200mm 間隔で配置されている。過去には断面修復工法による補修や、近傍のはりでは外部電源方式の電気防食工法による補修も実施されている。

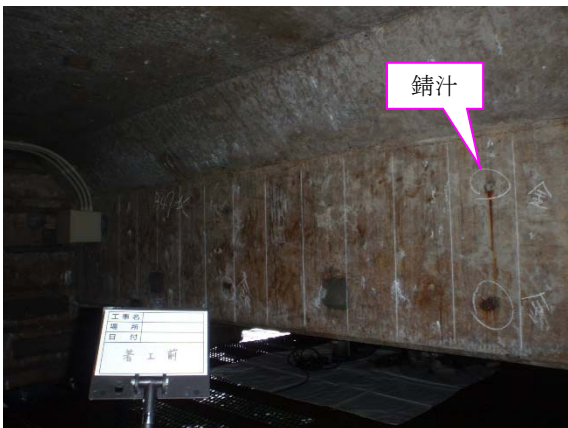
写真-2 RC はりの劣化状況

試験対象の RC はりには顕著なひび割れは認められなかったが、写真-2 に示すような錆汁が発生しており、前述した断面修復跡が点在していた。流電陽極材設置位置にて採取したコアを用いて、塩化物イオン濃度の分析試験を実施した。その結果、図-3 に示すように、コンクリート表面から 30mm の位置で最大 9.3kg/m³ の高い塩化物イオン濃度が確認され、鋼材かぶり 100mm 付近においても約 4.8kg/m³ の塩化物イオン濃度を示しており、腐食発生限界である 1.2kg/m³ を大きく上回っていたことから、鋼材腐食が発生している可能性が考えられた。

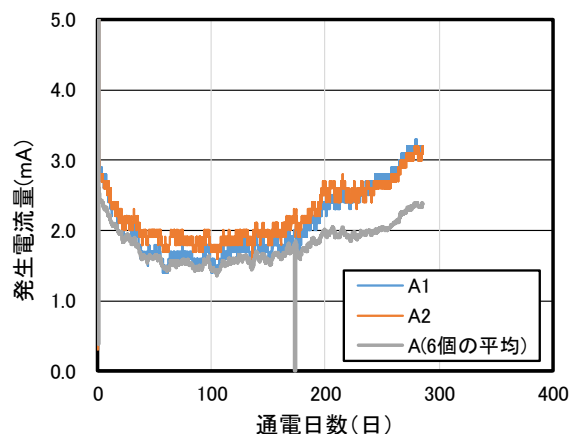
図-7 流電陽極材の発生電流量の経時変化

図-7に陽極No.A1, A2から発生する電流量および残り6個の陽極材から発生する電流量の平均値の経時変化を示す。通電は平成30年11月から開始している。陽極No.A1, No.A2による発生電流量はほぼ同じ傾向を示し、通電から50日程度までは徐々に低下し、50~150日程度は1.5~2.0mA程度で推移し、それ以降は再び緩やかな増加傾向を示した。この増加傾向は、外気温の上昇とともに鋼材の腐食反応が進行したためと考えられる。また、陽極材6個の平均電流量もほぼ同様な傾向を示した。本結果は、既報³⁾⁴⁾の道路橋RC床版やプレテンション方式PC桁での社会実装と比べて、流電陽極材からの発生電流量が大きい傾向を示すものであった。これは、本RC栈橋ではRCはりとは海面との距離が近く、波飛沫の影響を受けてコンクリートが常に湿潤状態となり、コンクリートの電気抵抗が低いことに加え、鉄筋が腐食している

ことや鉄筋量が多いことが原因と考えられる。

- (1) 対象の RC 栈橋は海水飛沫が直接かかる場合があることから、流電陽極材や配線をコンクリート内部に埋設し、セメント系の断面修復材で被覆した構造を採用した。施工においては問題なく終了することが可能であった。
- (2) 流電陽極材からの発生電流量は、道路橋 RC 床版や PC 桁での社会実装と比べて大きい傾向を示した。これは、本 RC 栈橋では RC はりと海水面との距離が近く、波飛沫の影響を受けてコンクリートが常に湿潤状態となり、コンクリートの電気抵抗が低いことに加え、鉄筋が腐食していることや鉄筋量が多いことが原因と考えられた。
- (3) TiWS を用いて算出した復極量においても、はり側面の復極量は 80mV 程度以上確保されたが、下面のそれは 30mV 程度と低い傾向を示した。可搬式 SSE を用いて算出した復極量においても、下面のそれは側面よりも小さい傾向を示したものの腐食緩和の目安である 25mV 以上の復極量は確保され、腐食緩和効果が認められた。

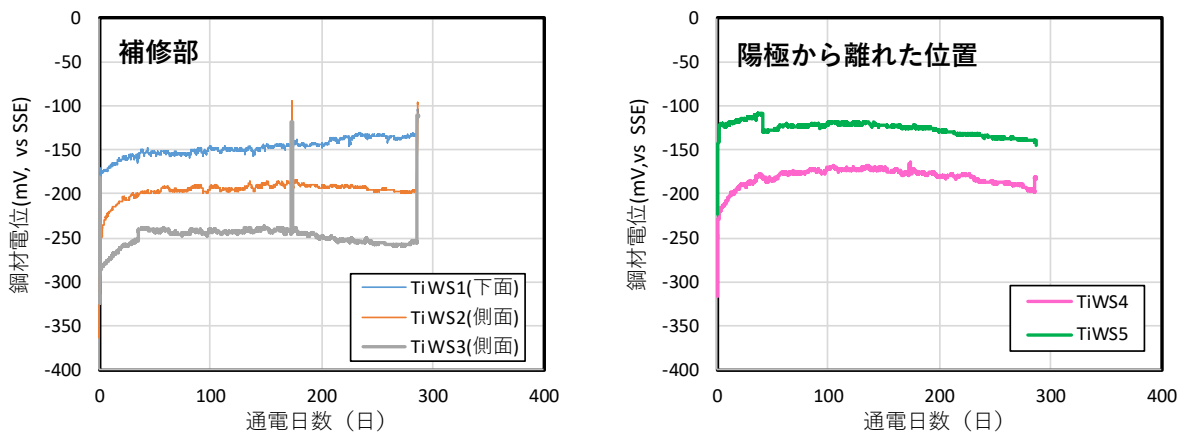
図-8 各TiWSを用いて計測した鋼材電位の経時変化

図-8に各TiWSを用いて計測した通電時電位の測定結果を示す。左図は、流電陽極材を設置した補修部近傍の通電時電位を示し、No.TiWS1は下面の電位、No.TiWS2およびNo.TiWS3は側面の電位を示す。通電時電位は、コンクリート抵抗、鉄筋量および鉄筋の腐食程度等の様々な影響を受けることから、各TiWSの計測結果においてばらつきが見られたものの、概ね一定な電位で推移していることから、防食電流が継続して供給されていると考えられる。

一方、右図は、流電陽極材から離れた位置に設置したTiWSで計測した鋼材電位を示している。No.TiWS4は、No.TiWS5と比べて流電陽極材との距離に近い位置にあ

るため、No.TiWS5よりも鋼材電位が卑化していると考えられる。また、左図の補修部と比べて、徐々に卑側に変化していることから、断面修復部境界でのマクロセル腐食の可能性が推測される。今後継続して電位を計測し、長期的な影響を把握する必要がある。

図-9には、図-4と同じ位置で可搬式SSEを用いて算出した通電直後のはり側面および下面の復極量の分布を示す。はり側面においては、流電陽極材の設置位置やその近傍の復極量が概ね50mV以上確保されている。また、はり下面においては、流電陽極材の近傍における復極量が側面よりも低い傾向にあるものの、鋼材腐食緩和の目安である25~50mV程度確保されていることから、腐食緩和効果が認められた。なお、下面の復極量が小さくなった原因は、図-8の左図に示す下面の鋼材電位が貴側であることに加え、既報⁹⁾で報告しているように鉄

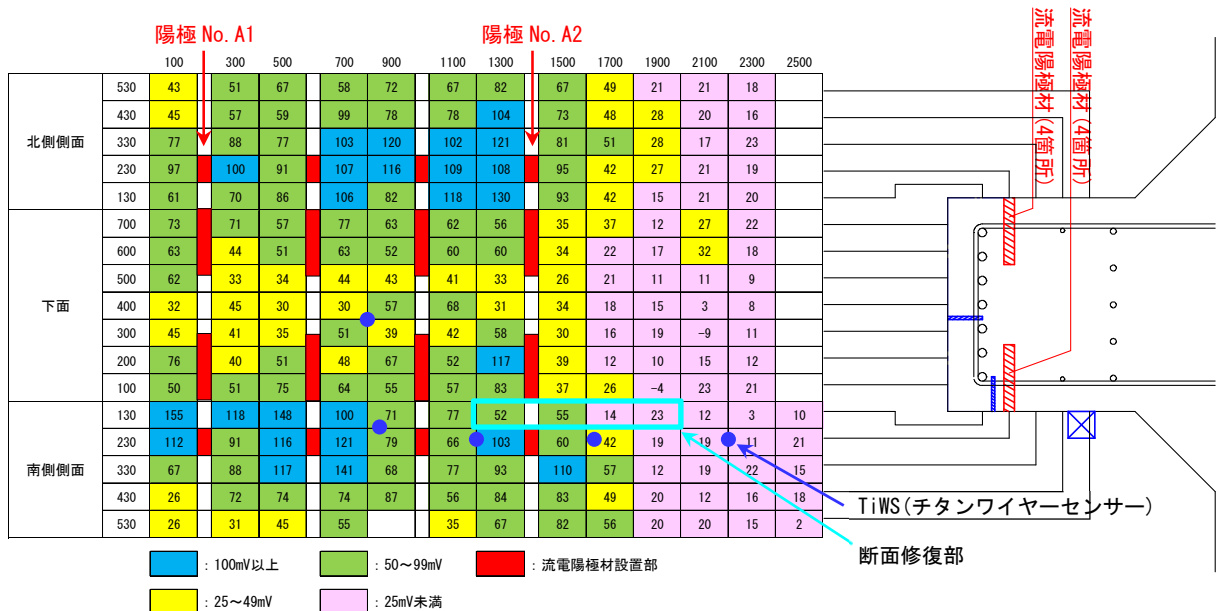
図-9 可搬式SSEを用いて計測した復極量(mV)の分布(通電直後)

筋量の多い場合防食電流の供給が小さくなるためである。
