報告 断面修復を伴わないコンクリート用犠牲陽極工法の開発と課題

要旨: 通常の断面修復を伴う鉄筋腐食対策工法にかわり, 日常点検時に簡易的に施工でき, その耐用年数が5年以上であるため, 維持管理を施工前までと同様に5年サイクルのままで実施し続けても構造物の安全性を高いレベルで確保することが可能な犠牲陽極工法を開発した。断面修復を伴わないことで, 不必要なはつりによる産業廃棄物の低減や大がかりな仮設構造物, 人材を必要としない利点が得られた一方, 効率的な現場設置作業や施工条件には課題も残っている。

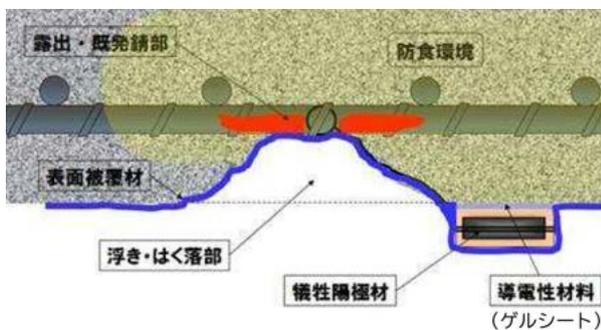
図-1 設置概要図

防水材にて施工範囲を表面被覆することにより、犠牲陽極材、鉄筋からの放電を防ぐことができ安定した電気防食環境となり、防食電流回路が形成維持される。図-1に設置概要図を示す。

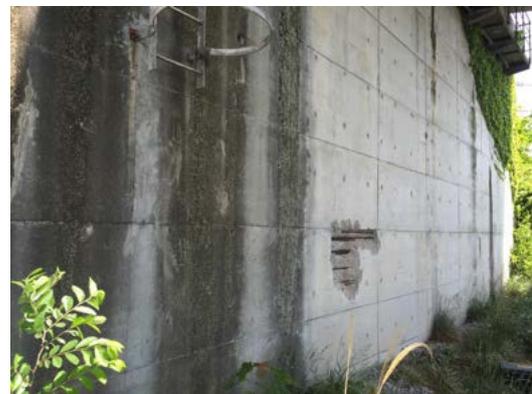
図-2 A1 補修部全体

なお、施工時のコンクリート中の塩分濃度の分布を図-6に示すが、鉄筋位置付近となる深さ30-50mm程度の塩分量が非常に多く、一般的に鋼材腐食発生限界値とされる³⁾1.2kg/m³以上となっていたため、A1、A2部の劣化の原因は塩害であると推察される。

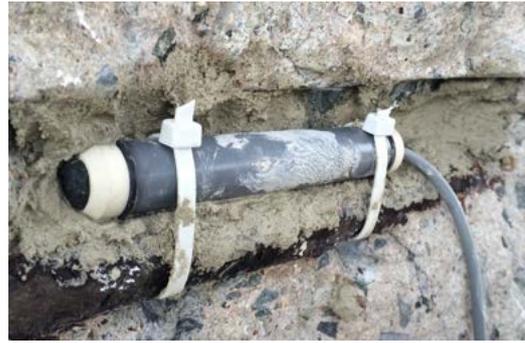
図-7 埋設型照合電極設置状況

照合電極は埋設型の二酸化マンガ照合電極 (MNO) を使用した (図-7)。

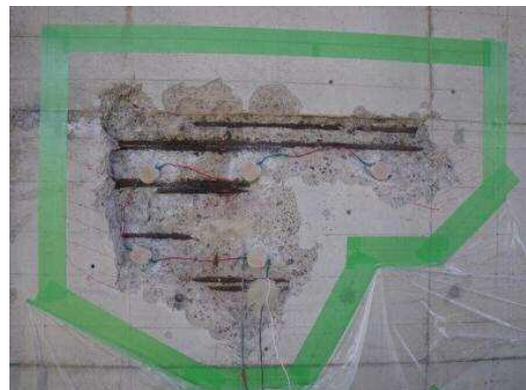
図-8 犠牲陽極材取付状況 A1

犠牲陽極材の設置間隔は、犠牲陽極材製造者の設計要領 (表-3) に従えば、鉄筋密度と塩分濃度より 400mm となるが (ただし、防食範囲内の鉄筋がすべて電氣的に接続されていることが前提)、実際の鉄筋間隔を考慮し約 300mm 間隔にて設置することとした。各犠牲陽極材の防食半径は製造者からの情報により 266mm として設計、施工を行った (図-8~11)。

犠牲陽極材は、その底面に 2, 3 枚程度の導電性ゲルシートをあらかじめ接着しておき、上記の設置間隔 300mm でコンクリート表面に設置した。通常は犠牲陽極材を個別にそれぞれ鉄筋と結束し、通電確認 (抵抗値確認) を行うが、今回は防食電流の測定を目的に犠牲陽極を被覆銅線にて直列に接続したうえで端部をジャンクションボックスを介して鉄筋と結束し、端部のみで通電確認した。これは予防保全の目的で健全なコンクリート中の鉄筋腐食を抑制する際に使用される接続方法であるが、各犠牲陽極材とその近傍の鉄筋間で防食回路が形成されるため、防食電流の分布は個別接続の場合と変わらない。

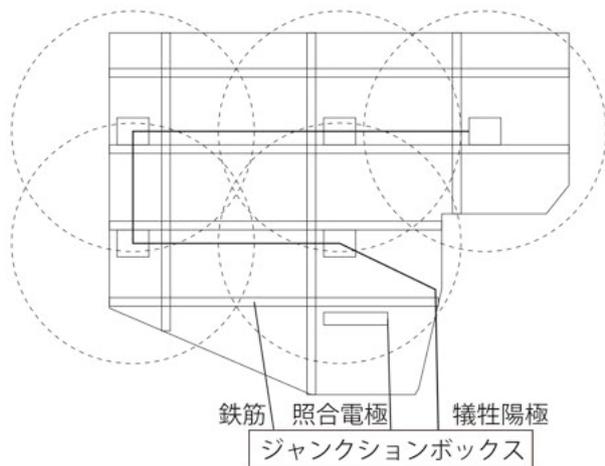
図-10 犠牲陽極有効範囲 A1 (円が各犠牲陽極の防食範囲 (半径 266mm) を表す)

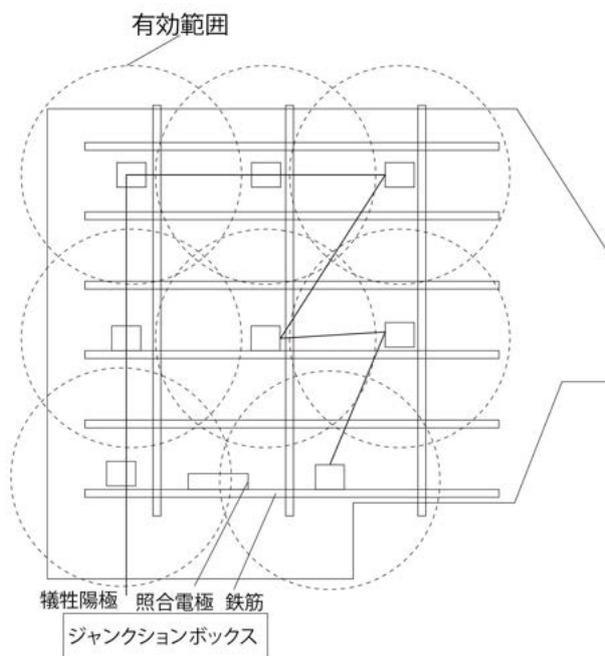
図-11 犠牲陽極有効範囲 A2 (円が各犠牲陽極の防食範囲 (半径 266mm) を表す)

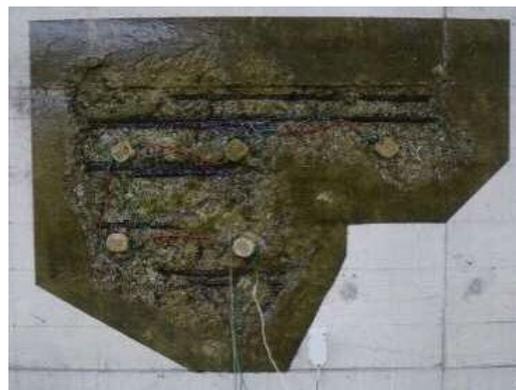
図-12 防水材塗布後 A1

本試験施工では、施工後の対象鉄筋状況の目視確認を容易にするため、可視化可能な防水材を選定した(図-12、図-13)。

7か月経過後より一部の犠牲陽極材上の防水塗膜に変状が見え始めた。その後変状は進行し、12か月後には犠牲陽極材と防水塗膜間に浮きが確認された箇所もあった。

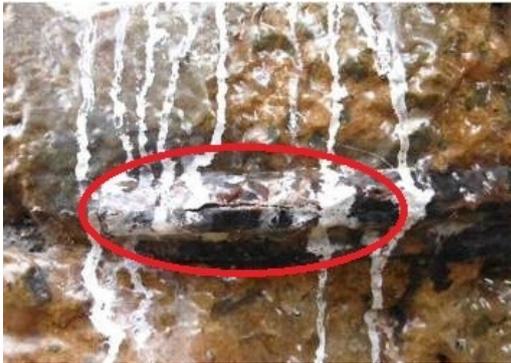
18か月経過後には鋼材の腐食が原因と思われる防水材の破断(図-14)が1箇所確認された。次節で述べるように、犠牲陽極材の直列接続の端部にあるジャンクションボックスにて防食電流を計測することができていたため、A2全体としての防食回路は維持されていたと考えられる。そのため、鉄筋背面に空隙が存在することによって局所的に鉄筋に電流が供給されない箇所が存在した可能性、または防水塗膜の欠陥を起点として鋼材の腐食が生じ、その膨張圧で防水塗膜が割れた可能性も考えられるが詳細は不明である。

図-14 鋼材腐食に伴う防水塗膜の破断 (A2)

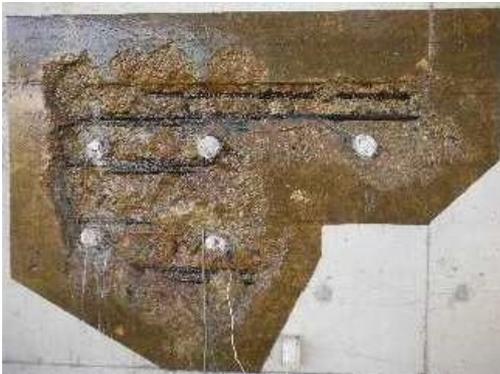
図-15 36か月経過後 (A1)

24か月経過後より犠牲陽極材からの白い析出物が多く確認されるようになった。36か月後(図-15、16)には多くの犠牲陽極材から白い析出物が確認された。白色析出物は犠牲陽極材中に含まれていた水酸化リチウムである。また1箇所のみであるが犠牲陽極上での防水塗膜の破断がみられた。水酸化リチウムの高アルカリ成分により犠牲陽極材上の防水塗膜に亀裂が発生した可能性がある(図-17)。そのように推測した理由は、過去に断面修復材のかぶり厚が10mm程度で躯体中の水分が多い場合に、水酸化リチウムがモルタル表面まで染み出し表面のウレタン防水層を侵したことがあったためである。本検討においても、A1部ではコンクリートよりエフロレンスの析出が見られ、コンクリートに多くの水分の供給があることが推測される。その過剰な水分の存在も犠

犠陽極材から水酸化リチウムを析出させた要因の一つであると考えられる。

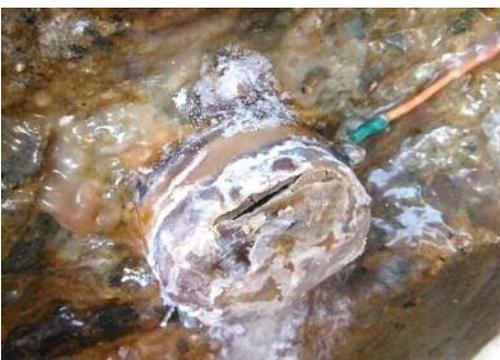
図-17 犠陽極上の防水塗膜破断

- ・設置条件として犠牲陽極材設置箇所のコンクリート面が平滑でない場合には、コンクリート表面の凹凸に応じ、導電性ゲルシートを数枚重ねることによって犠牲陽極材とコンクリートを密着させ、確実に防食回路が形成され、イオン移動が行われるように配慮する必要がある。場合によってはゲルシートに代わってモルタルや他の導電性材料の使用も検討すべきである。
- ・露出鉄筋と躯体コンクリートに空隙がある場合、モルタル等にて充填しなければ防食回路が形成されず、一部鉄筋を防食できないこともあると予想される。
- ・防水材の選定にも課題が残った。犠牲陽極材に含まれる水酸化リチウムの高アルカリ成分により犠牲陽極材上のアクリル系防水塗膜に亀裂が発生したと考えられるため、高耐久の代替の防水材の選定が求められる。
- ・本試験施工によって得られたデータを基に、既存の断面修復を行う通常の犠牲陽極工法とのデータ比較を行うことで、本工法の防食効率を把握することも必要である。

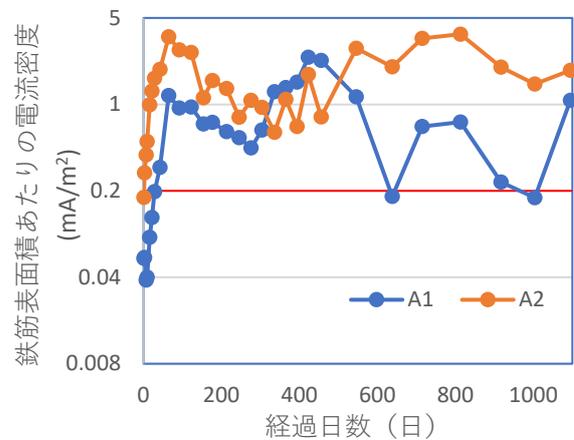
図-18 防食電流量

ジャンクションボックスで計測された防食電流量を鉄筋表面積あたりの密度として図-18 に示すが、犠陽極材から鉄筋への防食電流の供給を確認できた。設置後約2か月で一度大きな電流密度を計測し、その後は気候や気温、湿度などの影響により変動していると考えられる。

なお、鉄筋表面積あたりの防食電流密度 0.2mA/m^2 であればマクロセル腐食を防ぐことができる (cathodic prevention) とされている⁴⁾。ここでは季節変動により A1 では低温期にわずかに 0.2mA/m^2 を下回るものの、概ね防食効果が期待できる結果であるといえる。

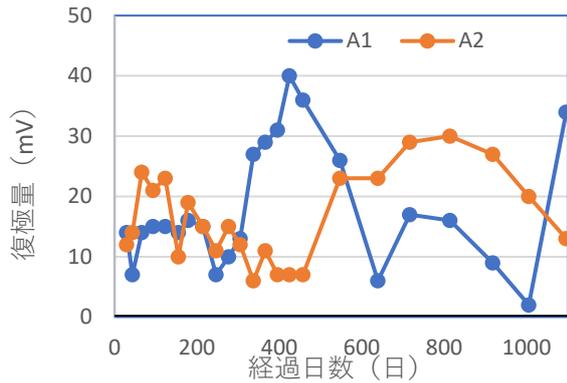
図-19 復極量

通電回路切断直後のインスタントオフ電位、およびその約24時間後に測定したオフ電位から復極量を算出し、図-19 に示す。犠陽極方式では防食電流量を任意に設定することができず、ここでの復極量は外部電源方式の電気防食にて一般に防食管理基準とされる 100mV に満たず、腐食の進展を完全に防いではいない可能性がある。ただし、環境の変化に応じ電流密度 (図-18) と連動し増減していることから、ある程度の防食効果があったと考えられる。
